Skarpeborgeveien 60, 3160 STOKKE

**Landlig og usjenert enebolig med  
dobbelgarasje og stall. 8,8 mål  
tomt, utsikt, vannbåren gulvvarme  
og gode solforhold.**

| Tilstandsrapport ..... | 60 |

# Tilstandsrapport

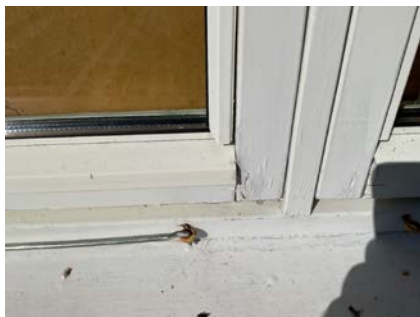
## TG 2 Dører

Ytterdører av formpresset materiale.

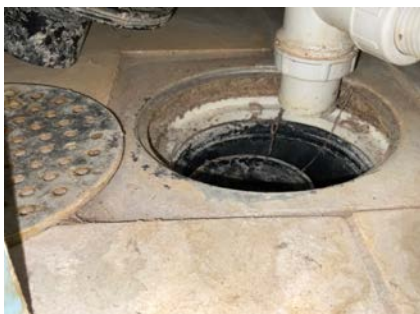
## 2.ETASJE > BAD

### TG 2 Sanitærutstyr og innredning

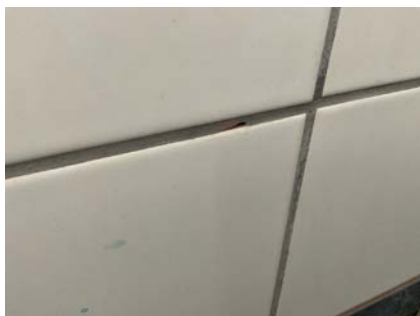
## 1.ETASJE > BAD

### ! TG 2 Overflater Gulv

- Det bør etableres avrenning inn til sluk for hele våtrommet.
- Andre tiltak:
- Slike riss/sprekker kan indikere bakenforliggende fuktskader, og konstruksjonen bør observeres jevnlig for å vurdere utvikling.

Differanse mellom topp sluk og topp membran er for lav. Det bør om mulig øke denne da det ved lekkasjer etc. kan komme vann ut i stilstøtende rom. Etablere tilgang til sluk for å hindre opphoping av vann på gulvet ved lekkasjer etc. Bør bytte elastisk fuge for å hindre utvikling av svertesopp.

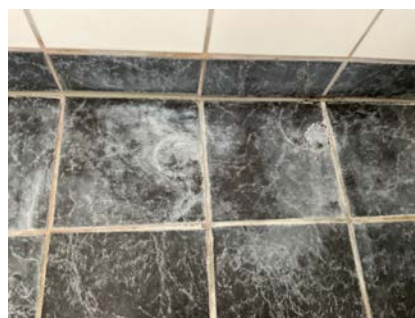
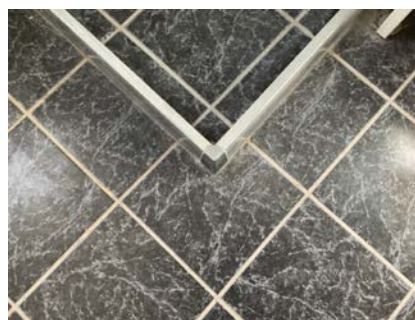
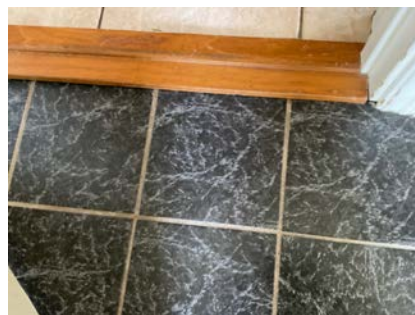
## 1.ETASJE > BAD

### ! TG 2 Sluk, membran og tettesjikt
