Tilstandsrapport

Enebolig

Skarpeborgeveien 60, 3160 STOKKE

Befaringsdato: 07.04.2025

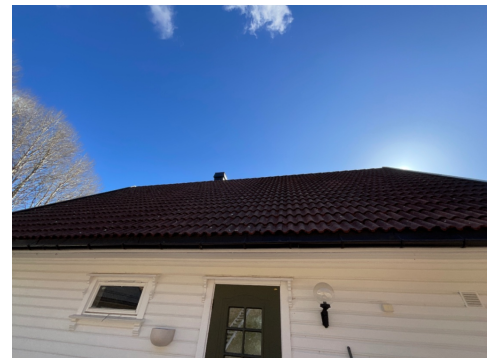
TG 2 Veggkonstruksjon

- Det er ingen eller liten lufting i nedre kant av kledning mot grunnmur.
- Det er påvist spredte råteskader i bordkledningen.
- Det er påvist andre avvik:

Ved enkelte vannbrett er kledning avsluttet ned på selve brettet. Dette kan over tid føre til råte. Tilfeller av avflassing og sprekker. Tilfeller av råte er i en hjørnekasse.

- Det bør foretas tiltak for å bedre lufting av kledningen.
- Råteskadet trekledning må skiftes ut.
- Det må foretas tiltak for å lukke avviket.

Begrenset/lite utlufting kan bidra til kortere levetid for kledning. Om mulig bedre dette der det er mulig. Normalt skjer det ved omkledning ifb med bytte av kledningen. Større spalter mellom beslag og kledning for å hindre skader. Overflatebehandling av værslitte kledningsbord. Tiltakene er for å hindre negativ utvikling og om mulig opprettholde normal levetid

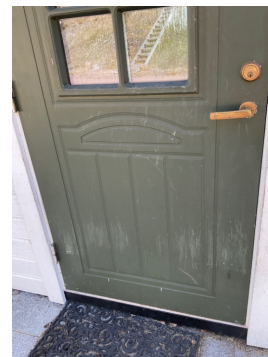
TG 3 Terrassedør

- Det er påvist dør(er) med fukt/råteskader.

- Døren(e) står foran utskiftning.

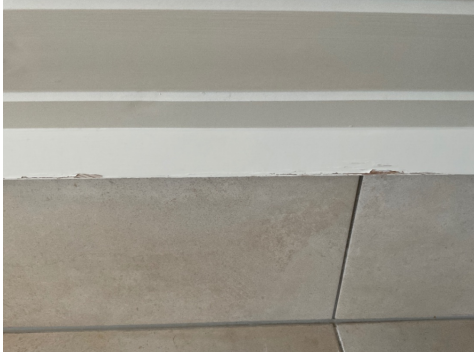
TG 2 Overflater Gulv

- Det er påvist avvik i fallforhold til sluk i forhold til krav i forskrift på byggetidspunktet.

- Våtrommet fungerer med dette avviket.

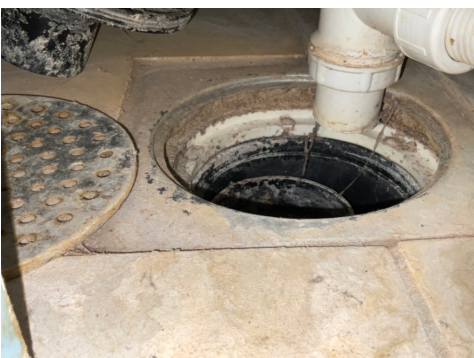
TG 2 Sanitærutstyr og innredning

- Det er ikke påvist tilfredsstillende løsning for å synliggjøre lekkasje fra innebygget sistene.

- Ved implementering av innebygget sistene var det ikke krav om lekkasjesikring, konstruksjonen bør jevnlig observeres.

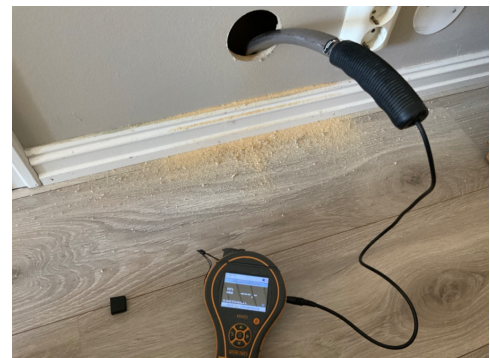
Generell

- Det er påvist at flisfuger har riss/sprekker.
- Det er vindu/dør med ikke fuktbestandige materialer i våtsonen (ved vask, dusj, badekar, osv.), løsningen eller byggematerialet er uegnet

- Slike riss/sprekker kan indikere bakenforliggende fuktskader, og konstruksjonen bør observeres jevnlig for å vurdere utvikling.
- Uegnede materialer må fuktbeskyttes/utskiftes.

Ingen skader registrert på befaringen. For å lukke avviket må det foretas overflatebehandling av dør og vindu + foringer med fuktbestandig produkter som er beregnet for våte soner. I tillegg hindre fukttransport bak flislagt overflater og ut i åpning for vindu.

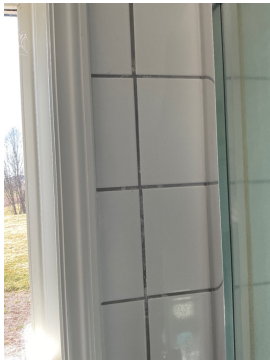
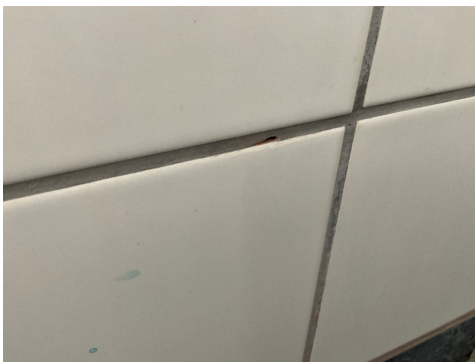
TG 2 Overflater Gulv

- Det er mulighet for at det kan forekomme vannlekkasje på våtrommet hvor vann ikke vil gå til sluk.
- Det er påvist at flisfuger har riss/sprekker.
- Det er påvist at høydeforskjell fra topp slukrist til gulv/synlig topp membran ved dørterskel er mindre enn 25 mm.
- Svertesopp er registrert

- Det bør etableres avrenning inn til sluk for hele våtrommet.
- Andre tiltak:
- Slike riss/sprekker kan indikere bakenforliggende fuktskader, og konstruksjonen bør observeres jevnlig for å vurdere utvikling.

Differanse mellom topp sluk og topp membran er for lav. Det bør om mulig øke denne da det ved lekkasjer etc. kan komme vann ut i stilstøtende rom. Etablere tilgang til sluk for å hindre opphoping av vann på gulvet ved lekkasjer etc. Bør bytte elastisk fuge for å hindre utvikling av svertesopp.

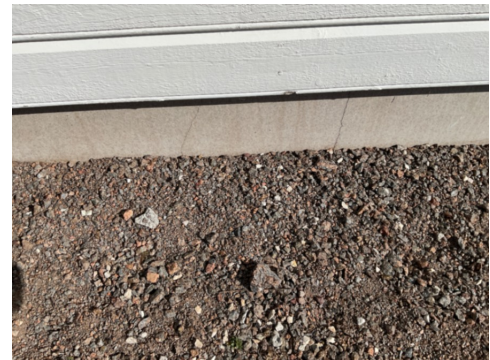
! TG 2 Terrengforhold

- Det er påvist dårlig fall eller flatt terreng inn mot grunnmur og dermed muligheter for større vannansamlinger.
- Det er påvist andre avvik:

Om mulig etablere fall fra murer. Dette for å minimere fuktbelastning mot murer. Ang. registrert aktsomhetsområde kan mer informasjon om dette innhentes hos NVE eller kommunen.
