Tilstandsrapport

Tomannsbolig

Vargeia 31 , 7877 HØYLANDET

Befaringsdato: 16.04.2026

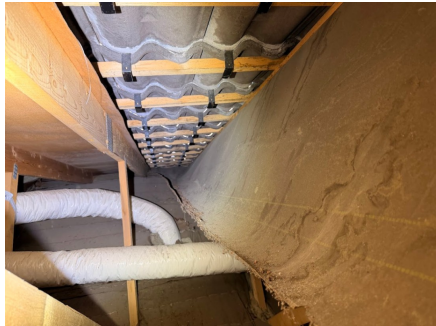
Undertaket har henger ned i 2 felt slik at taktekking er synlig fra underside. Det er en del synlig fuktskader på undertaket grunnet lekkasjer

Undertaket bør utbedres eller skiftes for å hindre videre fuktskader og redusere risikoen for vanninntrenging i takkonstruksjonen. Dersom tiltak ikke iverksettes, kan dette føre til omfattende skader på byggets bærende konstruksjoner og økte utbedringskostnader.

Kostnadsestimat: 100 000 - 200 000

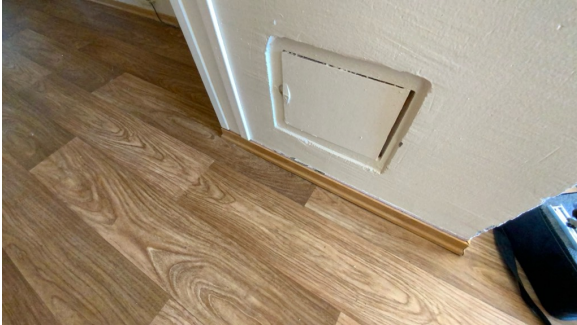
TC 2 Krypjkjeller

- Det er ikke tilfredsstillende ventilering av krypkjeller.
- Det er stedvis påvist fuktnivå som tilsier at konstruksjonen kan ha fuktskader.

Det er under taksert bolig mindre skader men stedvis tegn til råte og fuktskader på stubbloft grunnet kondensering. Dette er tidligere påpekte skader og etter tidligere rapport foretatt tiltak med dampsperre på grunn som har redusert fare for skadeutvikling.

Det bør etableres tilfredsstillende ventilering i krypkjelleren for å redusere fuktbelastningen.

Skadet treverk må skiftes ut, og påviste råte- og fuktskader må utbedres for å hindre videre utvikling av sopp og råte, som kan føre til svekkelse av konstruksjonen.

Manglende tiltak kan medføre økt risiko for ytterligere fuktskader, og redusert levetid på bygningen.

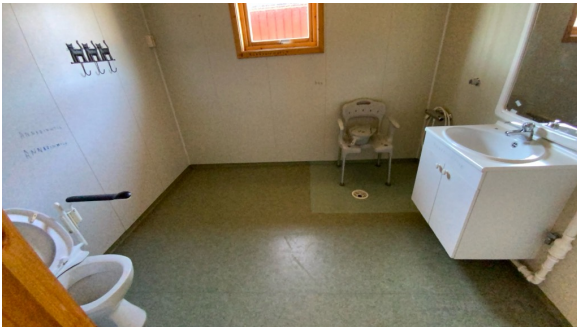
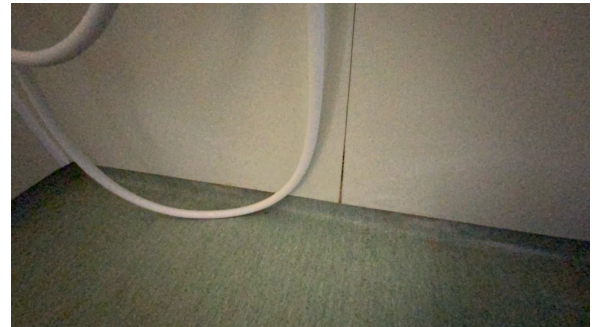
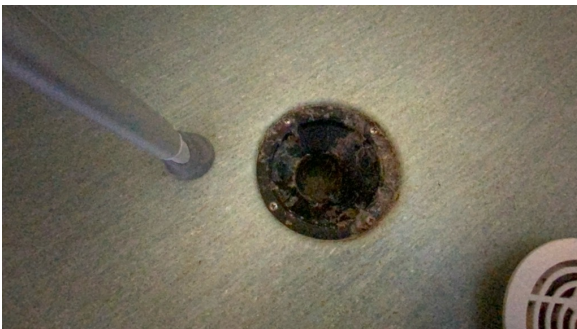
Våtrommet er fra byggeår med en del slitasje samt at det er oppsprekking i skjøt på belegg der det er innlagt noe nytt belegg etter byggeåret. Det er og en del utsvelling på baderomsinnredning og noe oppsprekking i skjøter på veggplater, manglende fuging av underkant plater samt at det er åpning i hjørnet på veggplater opp mot taklister. På himling er folie løsnet rundt takventil trolig grunnet kondensering fra luftekanal. Ved befaring var det og en del lukt som kan skyldes noe fukt.

• Manglende oppgradering av våtrommet medfører høy risiko for at konstruksjonene ikke vil tåle vanlig bruk av vann eller lekkasjer. Selv om det er dusjkabinett, er det fortsatt en betydelig risiko for at våtrommets konstruksjoner ikke tåler lekkasjer. Dette kan føre til fuktskader på tilstøtende konstruksjoner.

Det anbefales at våtrommet totalrenoveres. Ved renovering må alle forhold med tettesjikt, våtsone, sluk og øvrige løsninger dokumenteres. Manglende vedlikehold og synlige skader som oppsprekking i belegget og veggplater, utsvelling av innredning og åpninger i skjøter medfører økt risiko for fuktinntrengning og påfølgende skader i underliggende konstruksjoner.

Kostnadsestimat: 200 000 - 500 000

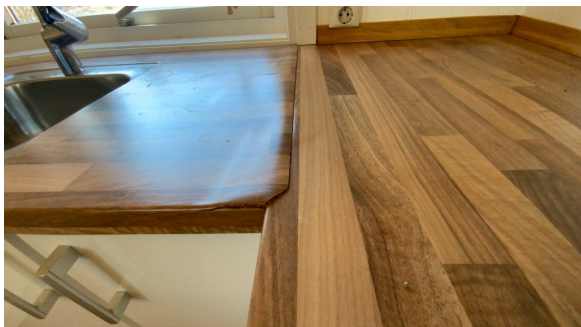
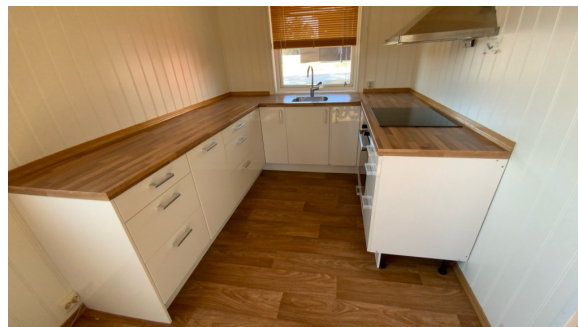
Det er større skader/ utsvelling på benkeplate grunnet fukt over tid

Skader på benkeplate må utbedres for å hindre videre forringelse og sikre funksjonalitet. Dersom tiltak ikke gjennomføres, kan det føre til redusert levetid og økte kostnader ved senere utbedringer.
