# Tilstandsrapport

Enebolig

Gamleveien 98 , 1642 SALTNES

Befaringsdato: 22.01.2026

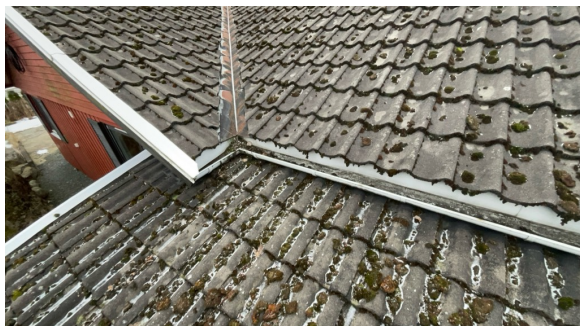
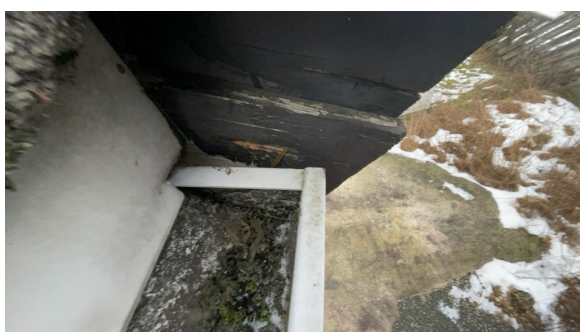
Det var på befaringsdagen ikke mulig å løfte taksten, takstein satt fast i hverandre.  
Noe råteskader vindskier.

Taktekking har høy alder og passert forventet levetid, utskiftning av takteking bør utføres. Konsekvens for manglende tiltak er risiko for lekkasje med følgeskader inn i boligen.

Råteskader på vindskier må utbedres/skiftes. Konsekvens for manglende tiltak er videre utvikling av skade som gir fare for følgeskader på andre bygningsdeler.

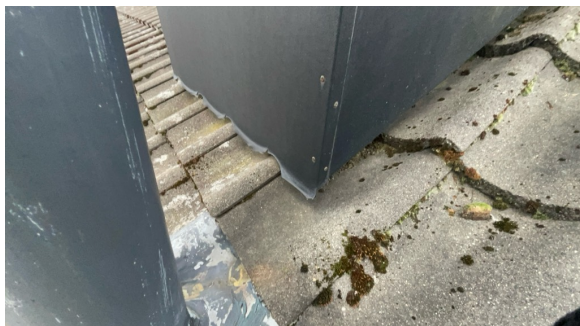
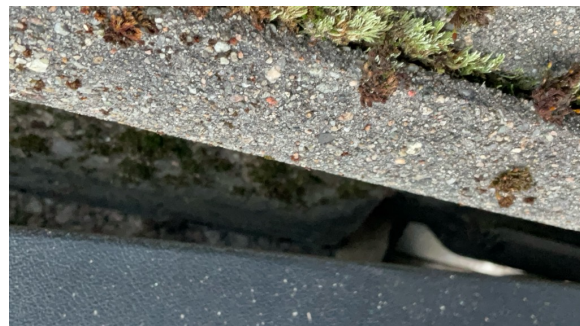
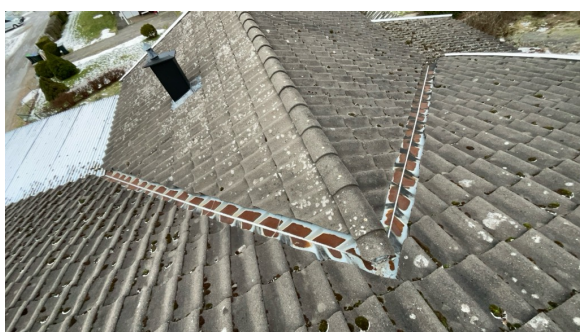
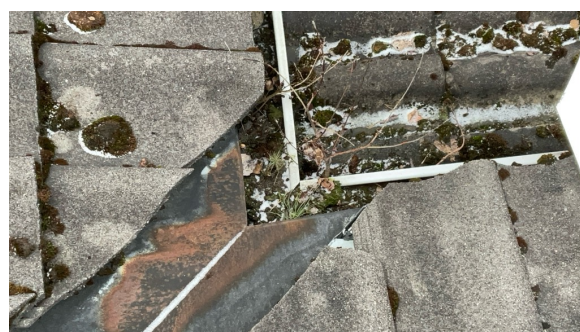
- Det er påvist avvik i beslagløsninger.
- Mer enn halvparten av forventet brukstid er passert på renner/nedløp/beslag.

Beslag pipe er ikke fagmessig utført og har utettheter, synlig lekkasje ved pipe fra loft.

I gradrenne er det rustangrep på beslag.

Det må monteres nytt beslag ved pipe, beslag montert er åpent inn til synlig Lecaelement fra siden. Konsekvens av manglende tiltak er lekkasje med følgeskader inn i boligen.

Takrenner og nedløp har passert forventet brukstid og anbefales byttet sammen med takteking. Takrenner må renses jevnlig slik at de opprettholder sin funksjon. Manglende tiltak gir fare for lekkasjer på renner med fare for fuktskader på nærliggende konstruksjoner.

Gradrenner har rustangrep og fare for lekkasje på grunn av utettheter, renner bør byttes sammen med ny takteking. Manglende tiltak gir fare for lekkasje med følgeskader inn i boligen.

- Avvik i beslagløsninger må utbedres.
- Overvåk tilstanden jevnlig. For å få tilstandsgrad 0 eller 1 må beslag/renner/nedløp skiftes ut, men tidspunktet for når dette er nødvendig er vanskelig å si noe om.
- Påviste skader må utbedres.

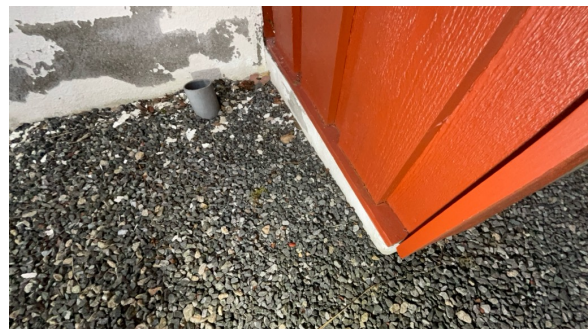
- Det er ingen eller liten lufting i nedre kant av kledning mot grunnmur.
- Det er påvist omfattende skade i fasade.
- Bordkledning går stedvis nesten helt ned i terreng.

Hele sydvegg og stor del av østvegg har slitasje/sprekker og råteskadet panel.

- Uten tilstrekkelig lufting bak bordkledningen kan fuktighet som trenger inn bak bordene eller gjennom veggen innenfra ikke tørke opp. Dette skaper ideelle forhold for råtesopp og muggvekst.
- Lokal utbedring bør foretas for å øke avstanden mellom terreng og bordkledning.

Råteskadet trepanel fasade syd og øst må byttes i sin helhet. I forbindelse med arbeidet anbefales montering av ekstra isolering. Manglende tiltak vil bety at skadene utvikles videre som gir risiko for følgeskader på andre bygningsdeler. Det er ikke ved befaring avdekket følgeskader på bygningsdeler som ligger innenfor trepanel med det kan ikke utelukkes at dette kan avdekkes når fasaden rives.

Fasaden har ikke lufting bak underligger, dette anbefales etablert. Konsekvens for manglende tiltak er fare for kondensering inne i konstruksjonen som vil føre til fukt/råteskader.

Det må etableres avstand mellom terreng og trekonstruksjoner min. 30 cm. Manglende tiltak gir fare for fukt/råteskader.

Trepanel ved dør til krypkjeller må bygges om slik at vann på fasaden renner av og med dryppnese. Manglende tiltak gir risiko for fukt/råteskader.

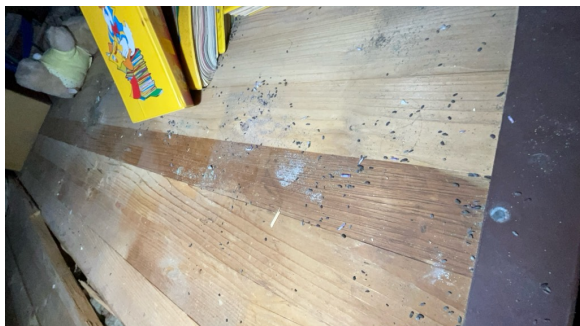
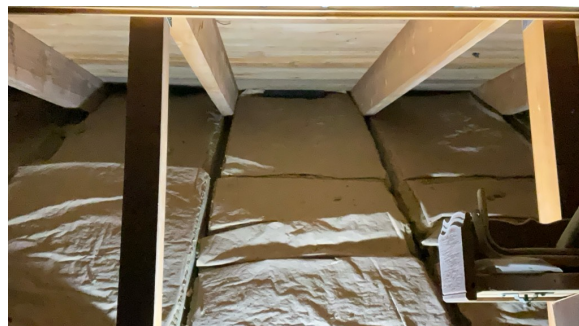
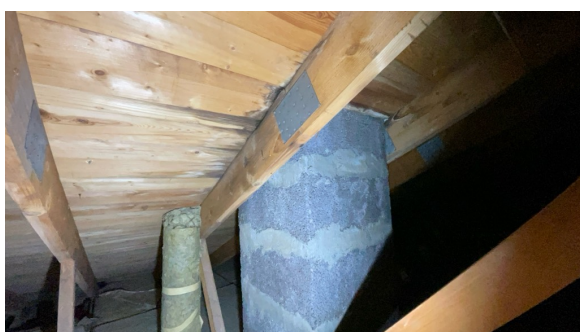
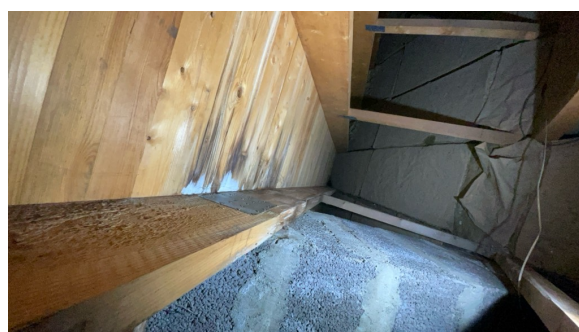
- Det er begrenset/dårlig ventilering av takkonstruksjonen.
- Det er påvist avvik rundt gjennomføringer i takflatene.
- Det er påvist fuktskjolder/skader i takkonstruksjonen.
- Det er avvik:

Lekkasje ved pipe.

Lufting må utbedres slik at det er min 5 cm lufting mellom isolering og undertak. Konsekvens av manglende tiltak er fare for kondensskader med fukt/råte.

Lekkasje ved pipe må utbedres med utvendige tiltak, utvendige arbeider vil avdekke om det er behov for utskifting av deler av konstruksjonen ved pipe.

Aktivitet av mus på loft som er observert kan tyde på at det har vært/er aktivitet av mus/skadedyr i konstruksjoner som ikke er mulig å avdekke på befaring. Ytterligere undersøkelser anbefales.

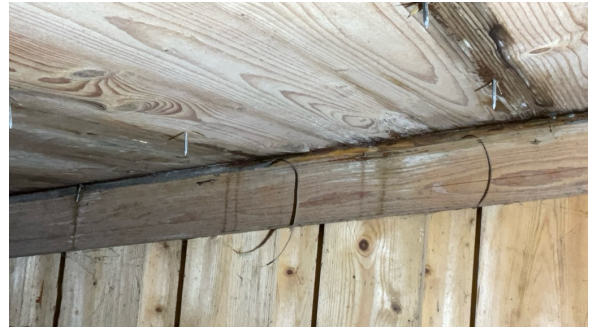
- Det er begrenset/dårlig ventilering av takkonstruksjonen.
- Det er påvist fukt-/råteskader i takkonstruksjonen.

Synlig fukt i undertak og sperrer mulig skader med behov for utskifting/utbedring av sperre.

Utvendig taktekking må fjernes slik at konstruksjonen kan kontrolleres. Skader på undertak og sperrer utbedres. Ny taktekking med papptekking monteres med tett overgang mot yttervegg hovedhus. Konsekvens av manglende tiltak er videre utvikling av skader på konstruksjoner og fare for skade på veggkonstruksjon i overgang mellom tak og yttervegg.

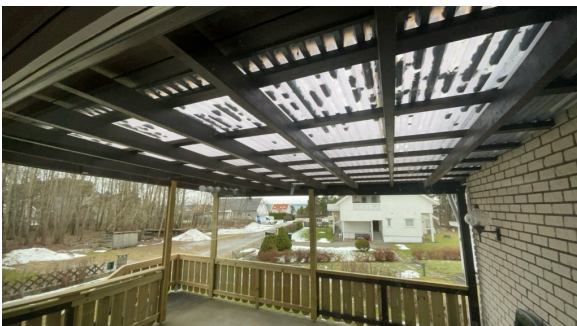
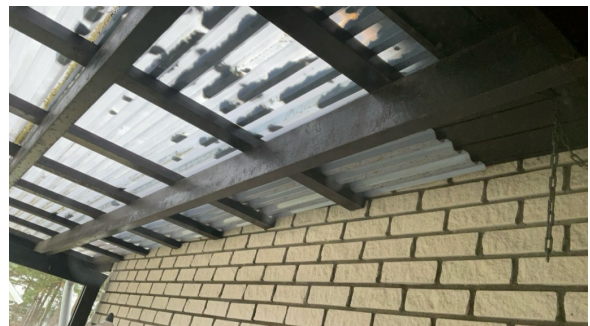
Det må påregnes at konstruksjonen rives og bygges opp på nytt. Konsekvens av manglende tiltak vil være risiko for kollaps ved belastning av snø som kan resultere i personskader/dør. Forebyggende tiltak vil kunne være fjerning av snø fra tak

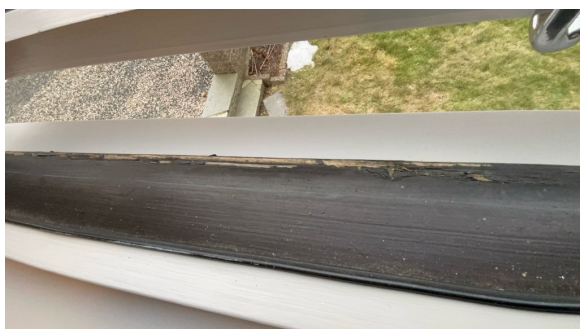
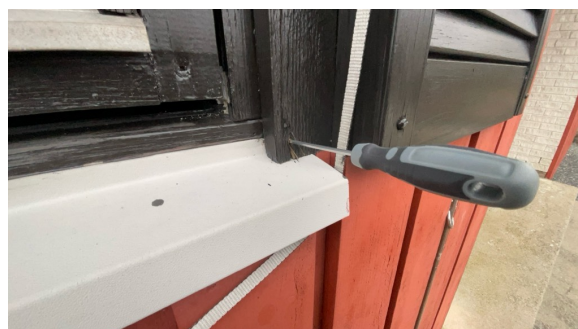
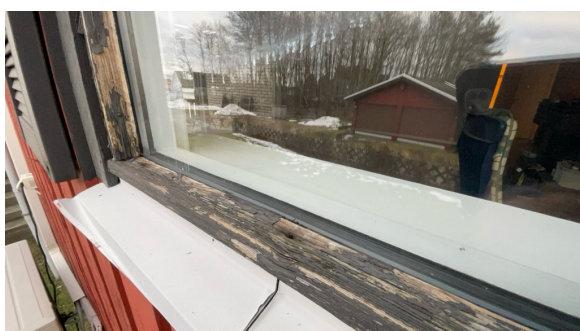
- Det er påvist at enkelte vinduer er vanskelig å åpne/lukke.
- Det er påvist avvik rundt innsettsdetaljer.
- Karmene i vinduer er slitte og det er sprekker i trevirket.
- Vannbrett er ikke fagmessig utført.

Det er behov for vedlikehold av flere vinduer, enkelte med råteskader på lister.

Utføre normalt vedlikehold, konsekvens av manglende vedlikehold er forkortet levetid på bygningsdelen.

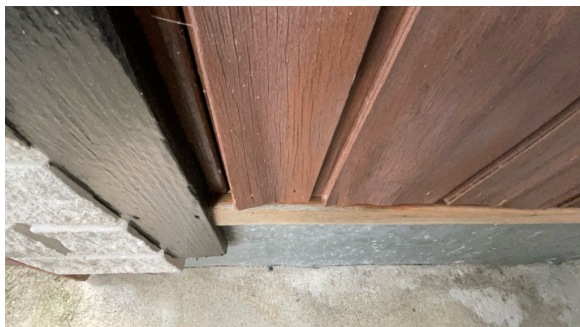
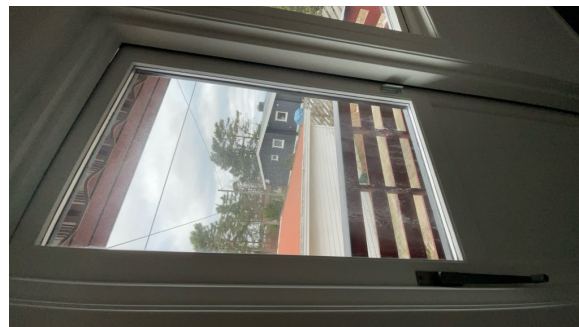
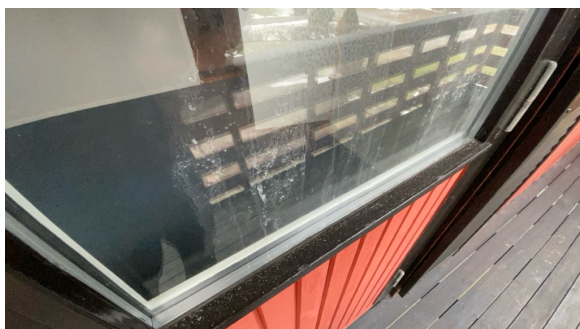
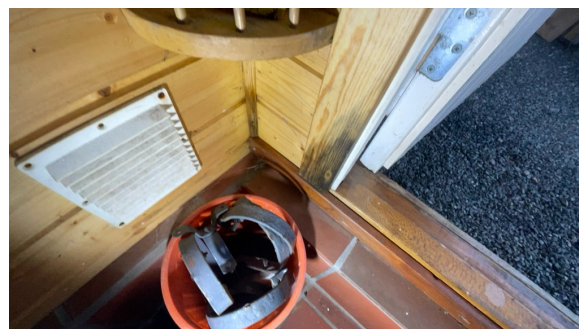
- Det er påvist dører med punkterte eller sprukne glassruter.
- Karmene i dører er værslitte utvendig og det er sprekker i trevirket.

Dør til vaskerom har utvendige skader på dør.

Dør til krypkjeller er utsatt for fuktig miljø.

Punkttert glass i terrassedør soverom.

Dør til vaskerom må byttes eller kan forsøkes utbedres lokalt.

Dør til krypkjeller er utsatt for fuktig miljø, fare for skader som ikke er avdekket ved befarings.

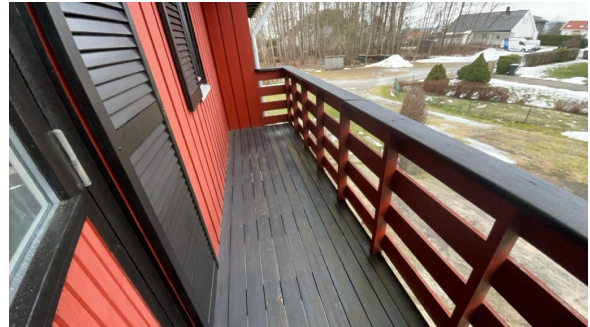
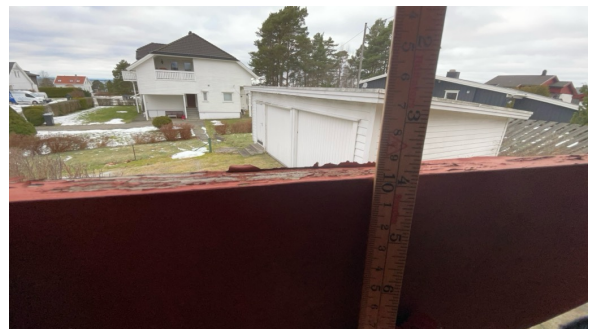
- Det er påvist fukt-/råteskader i konstruksjonen.

Trekonstruksjoner har behov for vedlikehold og det er råteskader i rekkverk.

Det må utføres utskiftning av konstruksjoner og vedlikehold. Konsekvens av manglende tiltak er utvikling av skader på rekkverk som kan gi risiko for personskader.

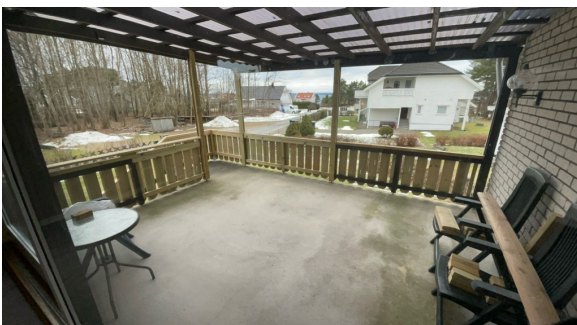
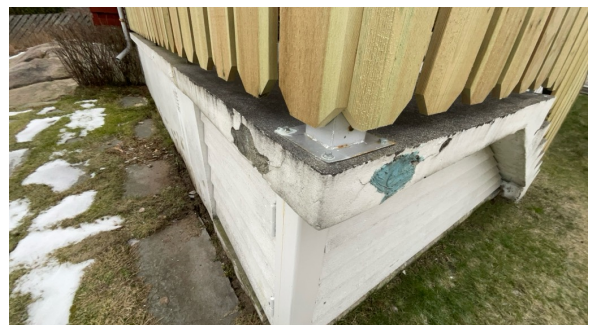
Noe skader på betongkonstruksjon.

Det må utføres lokale utbedringer på betongkonstruksjonen, konsekvens for manglende tiltak er fare for videre utvikling av skader.

Det anbefales at det etableres adkomst inn under veranda for kontroll av tilstanden på støpt konstruksjon.

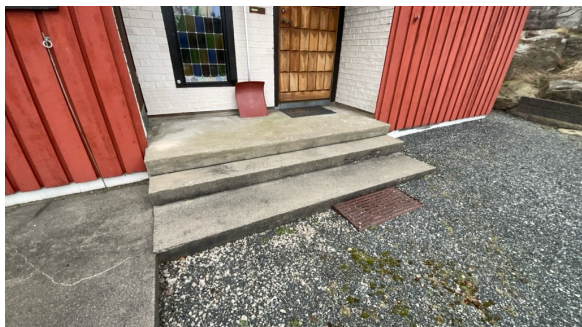
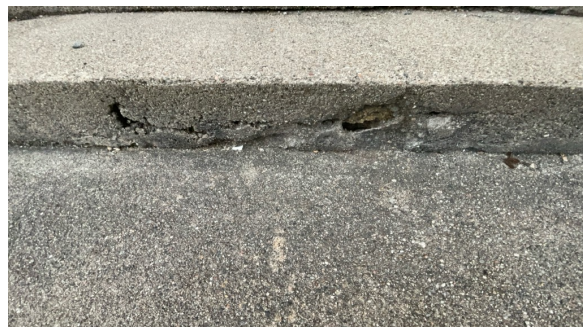
- Betongtrapp har mindre sprekker/skader

Konsekvens av manglende tiltak er videre utvikling av skade på konstruksjonen.

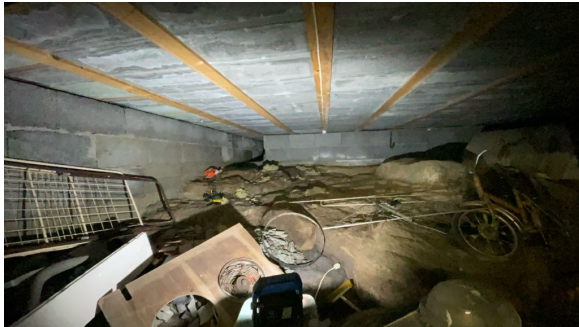
Det er merkbart fuktig miljø i krypkjeller, dette er merkbart når man kommer inn i kjeller og det er synlig kondensering mot ringmur og på dør/vegger/himling i nedgang til krypkjeller.

Etasjeskiller med trebord og Eternitplater.

Det må utføres ytterligere undersøkelser av utfordringene med fuktighet i krypkjeller. Det vil være behov for å både gjøre utvendige og innvendige tiltak, slik at forholdet kan/må overvåkes over tid for å følge utviklingen. Det bør utføres utvendige tiltak på terreng slik at overflatevann kan føres bort fra bygningen. Innvendig i krypkjeller bør terreng tildekkes med fuktsperre og lufting bør kontrolleres. Tiltak med mekanisk løsning kan med fordel vurderes.

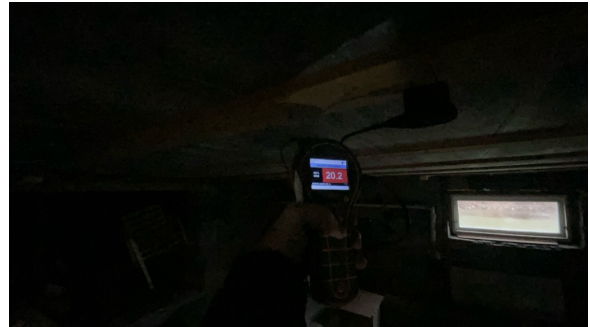
På befaring er det utført fuktmålinger i bord montert under bjelker med Protimeter MMS 3 som viser verdier over 20%.

Fuktmåling i trebord under etasjeskiller.

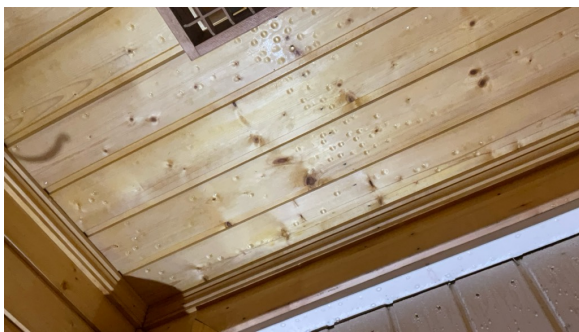
Kondens i himling ved dør til krypkjeller

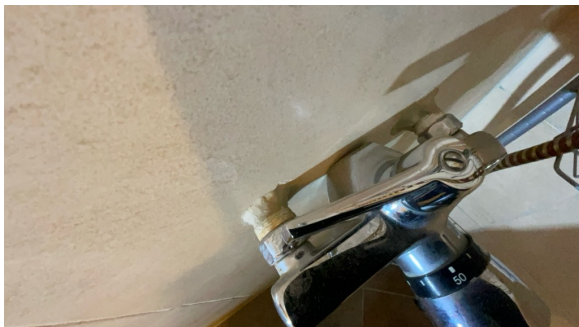
Yttervegg.

- Det er vindu/dør med ikke fuktbestandige materialer i våtsonen (ved vask, dusj, badekar, osv.), løsningen eller byggematerialet er uegnet.
- Det er avvik:

Det må monteres lokk rundt overgang ut av vegg bak armatur, vannrør er ikke type rør i rør med bok og det er ikke klemt løsning rundt vannrør. Konsekvens for manglende tiltak er fukt inn i konstruksjonen med påfølgende skader.

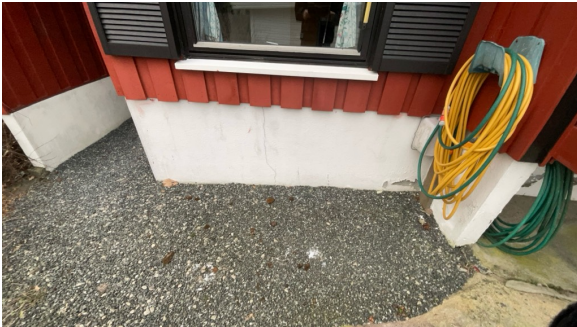
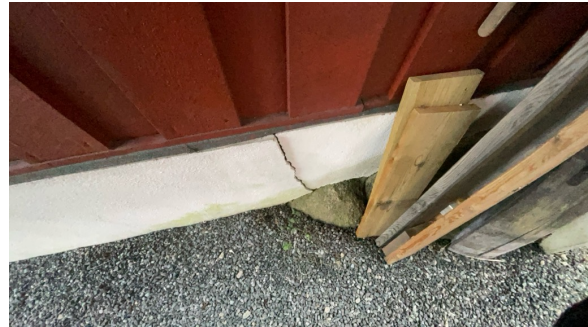
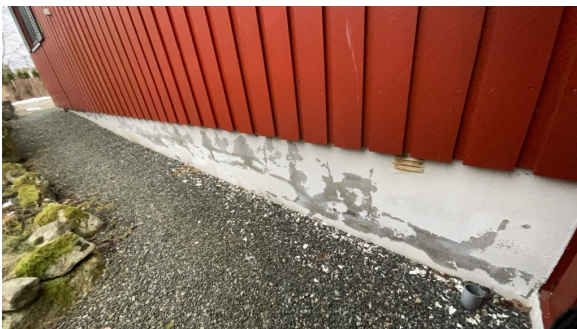
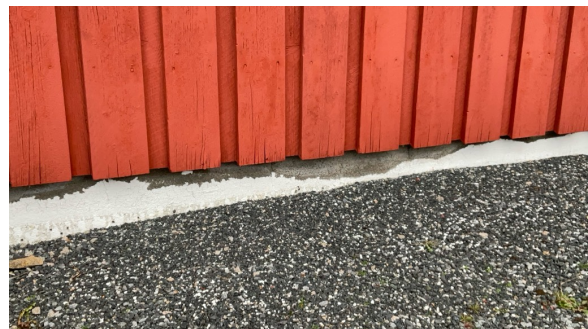
Forstøtningsmurer er av lettklinkerblokker.

- Forstøtningsmuren må rives og ny mur bygges.

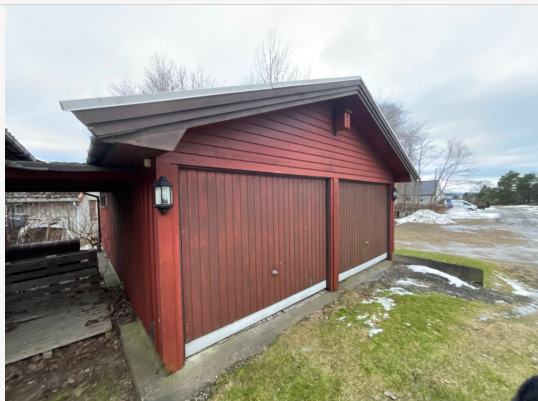
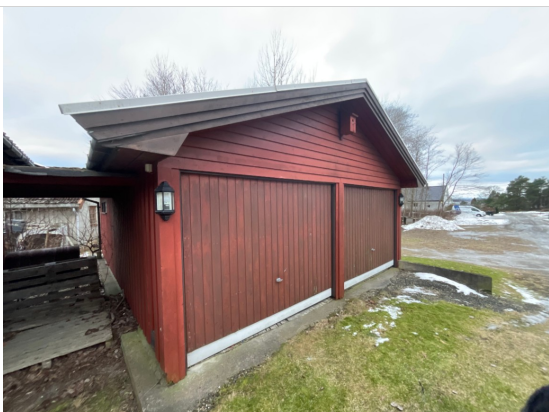
Utvendig støpt plate går utenfor vegger, det er synlige råteskader på konstruksjoner. Det er manglende beslag på tak mellom takrenne og takteking. Løsning med støpt gulv utenfor vegger gir risiko for fukt/fuktskader i vegger. Det er risiko for skader i konstruksjonen som ikke er avdekket.

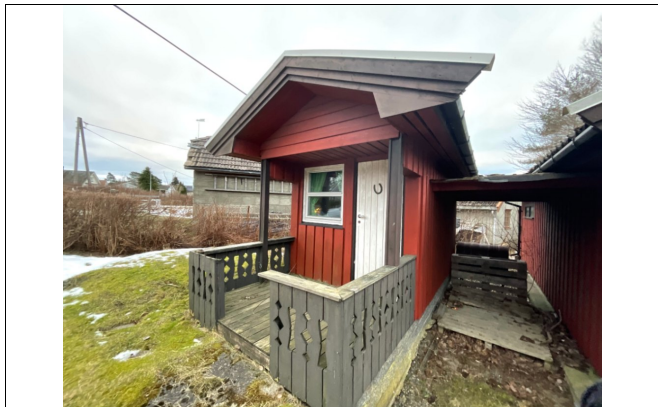
Dukkestue på eiendommen, ikke åpnet på grunn av dør som sitter fast. Bygningen er ikke oppmålt eller vurdert.
