# Tilstandsrapport

Enebolig

Finnjordveien 154, 9309 FINNSNES

Befaringsdato: 25.09.2024

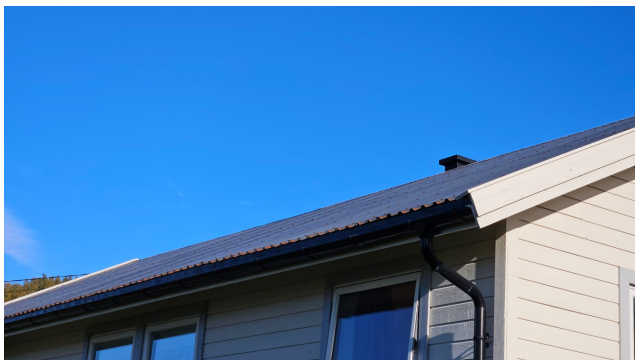
Det registreres noe rust på overflater nede ved takfot.

Rust på plater nede ved takfot.

Fjerne rust og male/behandle overflater for å øke taktekkets levetid.

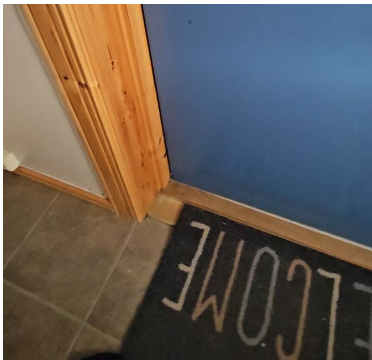
Pakning tetter ikke nede ved gulv.

- Dører må justeres.

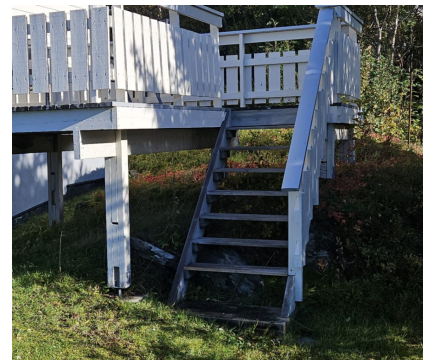
Trapp mot sør mangler rekkverk, og det er høydeforskjell på opptrinn.

- Rekkverk må monteres for å lukke avviket.

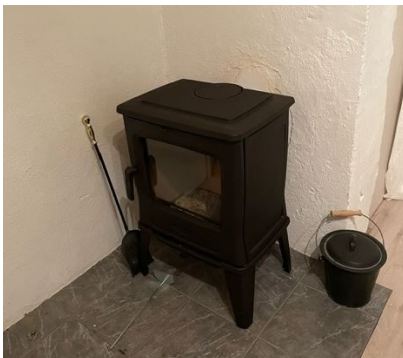
Det mangler ildfast plate på vegg og gulv ved feieluke.

Ny vedovn.

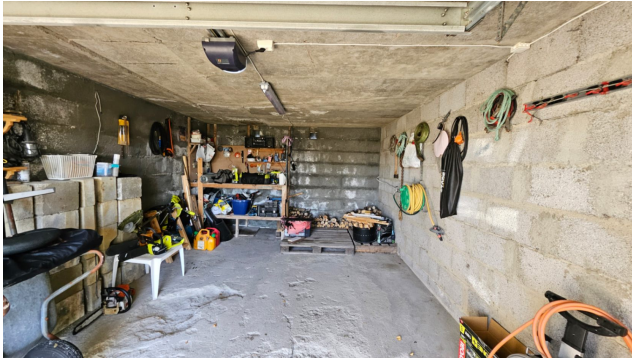
Saltutslag i garasje.

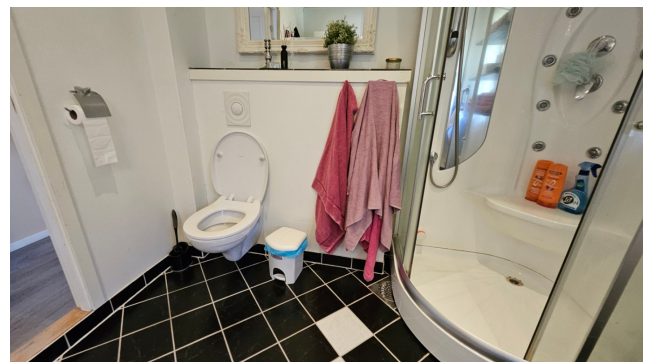
Det registreres sluk fra byggeår, og ingen slukmansjett under klemring.

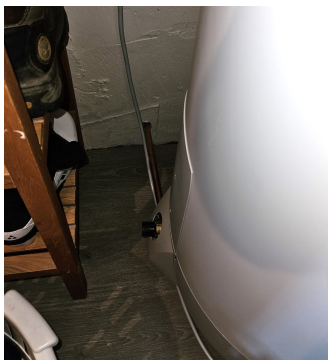
Rør fra sikkerhetsventil er ført inn til vaskerom.
