# Tilstandsrapport

3-roms andelsleilighet

Langneset 20 C, 8624 MO I RANA

Befaringsdato: 09.03.2026

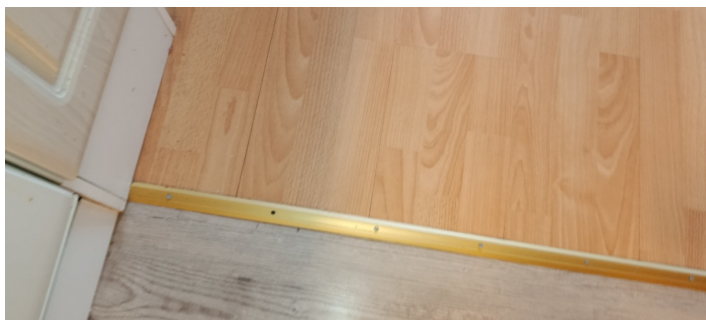
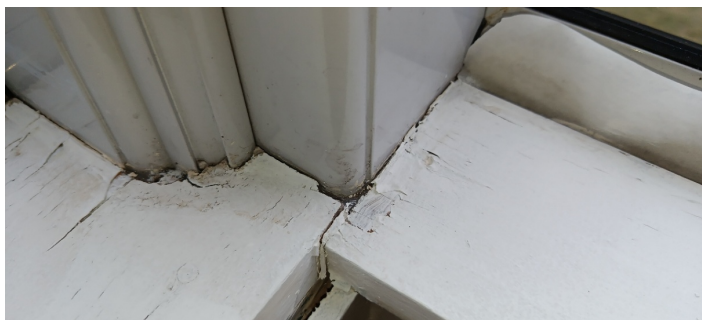
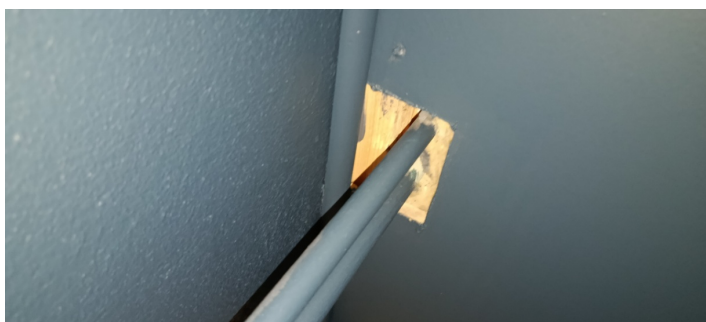
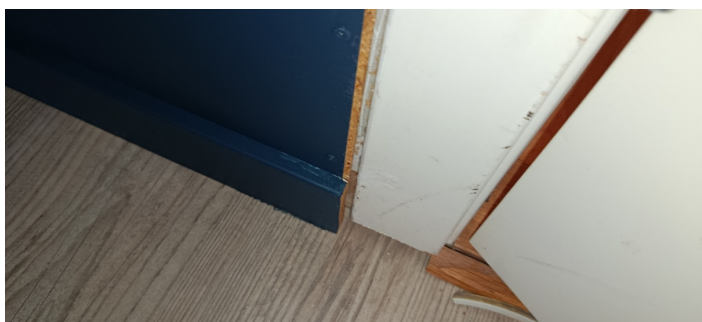
### TG 2 Overflater

Det registreres stedvis knirk i gulv ved soveromsdøren.  
Det er malingssøl på enkelte lister i stuen.  
Hjørnelist i stuen er løs.  
Det er registrert fuktsvelling i foringer ved vinduer på innglasset balkong.  
Enkelte lister fremstår som for korte.  
Åpen plateende ved vegg på soverommet.  
Overgangslist på gulvet på kjøkkenet er løs.  
Det er registrert store utsparinger i vegger rundt gjennomføringer for radiatorrør.

Det er ikke behov for umiddelbare tiltak ved knirk, men dersom omfanget øker bør det gjennomføres nærmere undersøkelser for å vurdere mulighet for utbedring.  
Malingssøl på lister i stuen bør fjernes.  
Løs hjørnelist i stuen bør festes.  
Fuktsvelling i foringer ved vinduer på innglasset balkong bør skiftes.  
Lister som fremstår som for korte bør skiftes ut.  
Åpen plateende ved vegg på soverommet bør lukkes/dekkes.  
Løs overgangslist på gulvet på kjøkkenet bør festes for å forhindre snublefare og ytterligere skade.  
Store utsparinger i vegger rundt gjennomføringer for radiatorrør bør tettes.

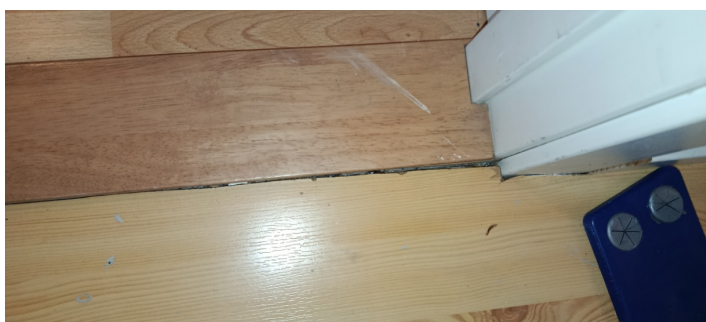
## ! TG 2 Innvendige dører

Glippe mellom gulv og terskel enkelte steder.

Det bør monteres overgangslist mellom gulv og terskel for å hindre oppsamling av støv og smuss.

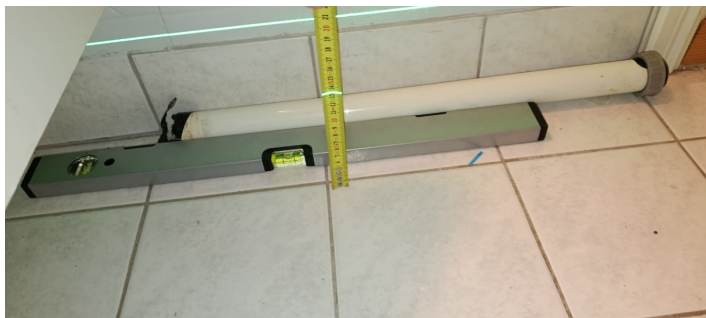
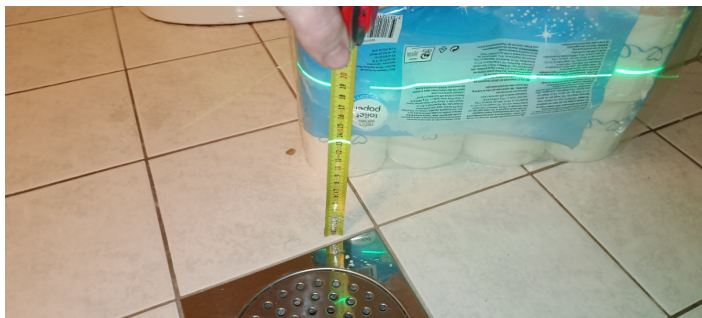
## ! TG 2 Overflater Gulv

- Krav til fall er ikke oppfylt og gulvet er tilnærmet flatt (har ikke motfall).

Det er ikke mulig å se om topp tettesjikt ved dørterskel er høy nok, da det er montert list på dørterskelen.

Kontroll av fall mot sluk.

- Et bad med manglende/reduert fall til sluk blir mindre funksjonelt og sikkert for brukeren. Dette kan medføre stående vann på gulvet, vann som ikke ledes effektivt til sluket, økt risiko for at vann renner ut av rommet og redusert sklisikkerhet på gulvet.

List på dørterskelen bør fjernes for å kontrollere om topp tettesjikt har tilstrekkelig høyde.

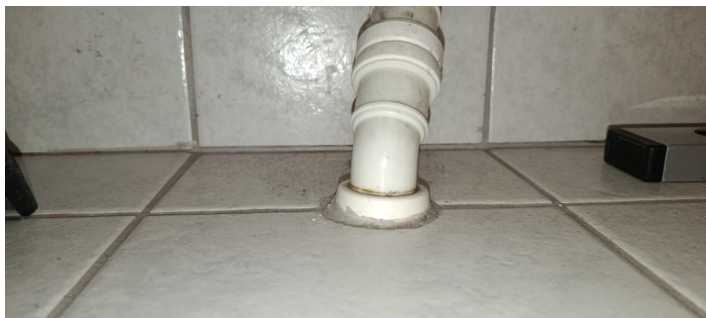
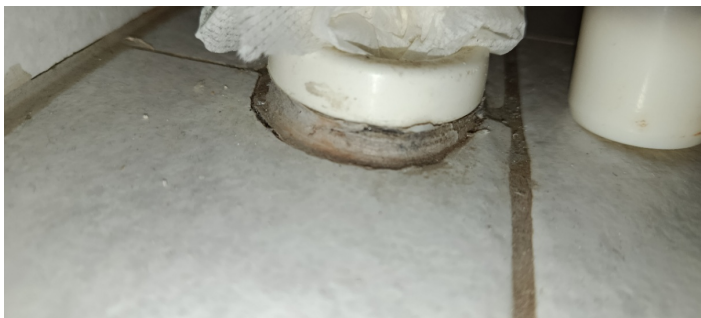
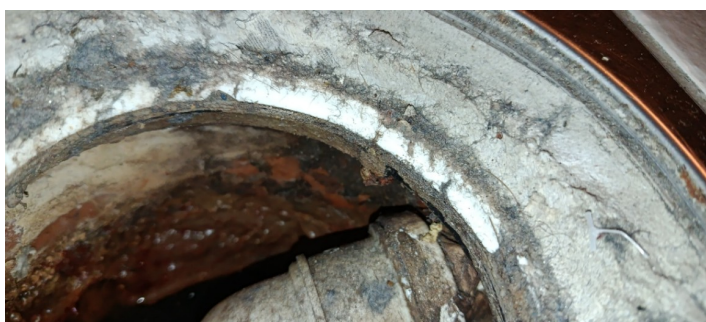
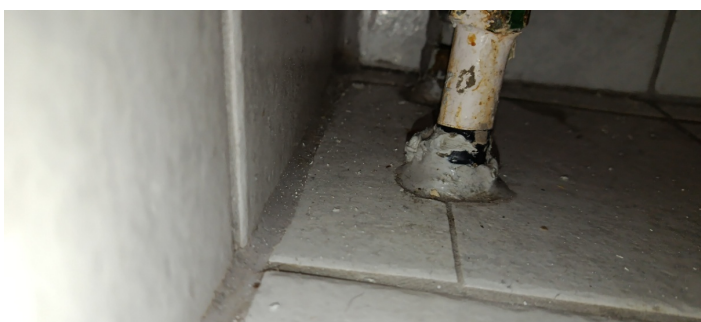
### Sluk, membran og tettesjikt

- Det er påvist mangelfull/feil utførelse rundt rørgjennomføringer e.l. som gir fare for fukt i konstruksjonen i våtsone.
- Mer enn halvparten av forventet brukstid er passert på membranløsningen.
- Mer enn halvparten av forventet brukstid er passert på slukløsningen.

Rehabilitering av eldre soilsluk er ikke lenger en godkjent løsning.

- Løsningen/utførelsen rundt rørgjennomføringer gir fare for fukt inn i konstruksjoner.
- Det er viktig å merke seg at levetiden til en membran varierer basert på kvalitet, installasjon og bruk. Eldre membraner kan bli sprø og sprekke opp, noe som fører til at de mister sin vanntettende funksjon. Dette kan resultere i vannlekkasjer gjennom vegger og gulv og fuktskader.
- Sluket må sjekkes og rengjøres jevnlig.
- Eldre sluk av støpejern er ofte utsatt for rust som kan medføre lekkasjer. Eventuelle lekkasjer kan medføre fuktskader på tilliggende konstruksjoner.

For å oppnå tilstandsgrad 0 eller 1 bør det gjennomføres full rehabilitering av sluk og membran for å sikre forskriftsmessig utførelse og hindre fuktinntrengning i konstruksjonen.

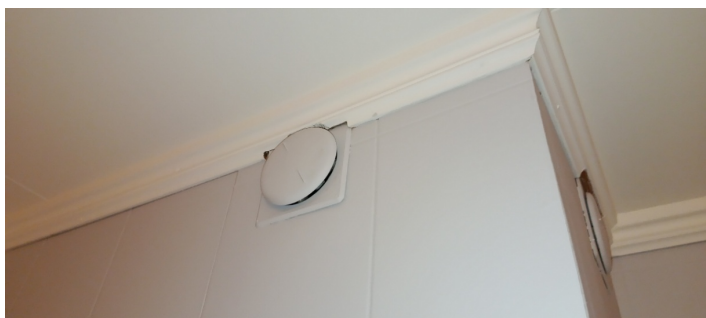
### TG 2 Ventilasjon

- Rommet har kun naturlig ventilasjon.
- Våtrommet mangler tilluftsventilering, f.eks. spalte/ventil ved dør.

- Det bør etableres tilfredsstillende tilluft til våtrom f.eks. luftespalte ved dør e.l.
- Over tid kan manglende tilluftsventilering resultere i mugg- og soppdannelse, spesielt på steder som ikke får god nok luftgjennomstrømning.
- Elektrisk avtrekksvifte bør monteres for å lukke avviket.
- Dersom avviket ikke utbedres vil det være fare for dårlig luftskifting og resultere i høy luftfuktighet og utvikling av skader.

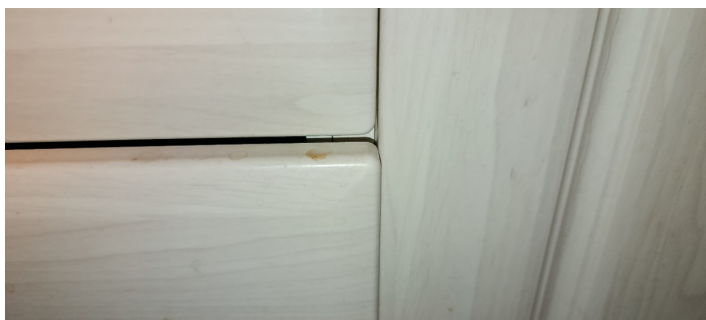
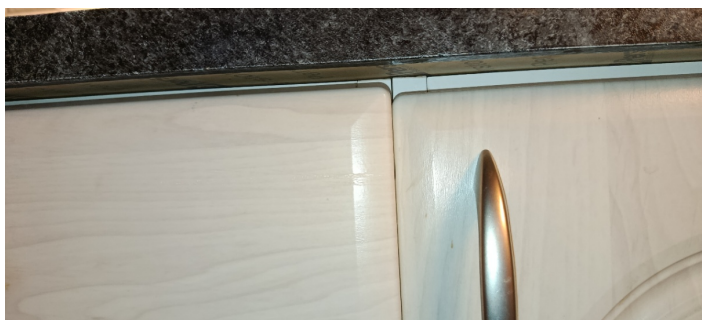
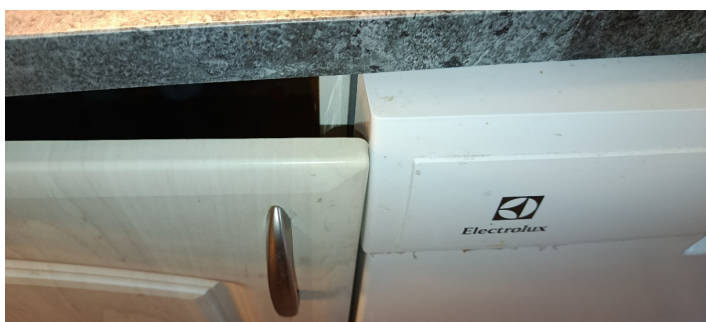
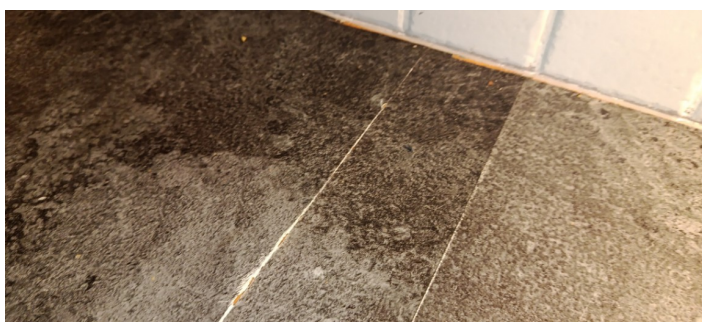
### ! TG 2 Overflater og innredning

Enkelte fronter tar i hverandre.

Folien på benkeplaten er slitt og har enkelte sår.

Det anbefales å justere fronter som tar i hverandre, samt utbedre eller skifte benkeplate med slitt folie og sår.
