Tilstandsrapport

Enebolig

Tandeskogvegen 271, 2360
RUDSHØGDA

Befaringsdato: 16.04.2026

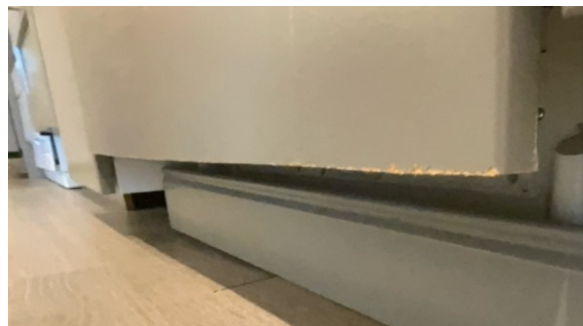
Ved bruk av fuktindikator registrerte jeg ingen unormale verdier. Komfyrvakt anbefales montert. Punktskader på innredning. Tilstandsgrad gitt pga. nevnte forhold.

Punktskader på innredning.

Punktskader på innredningen bør utbedres for å hindre videre slitasje og forringelse av kjøkkenets funksjon og utseende.

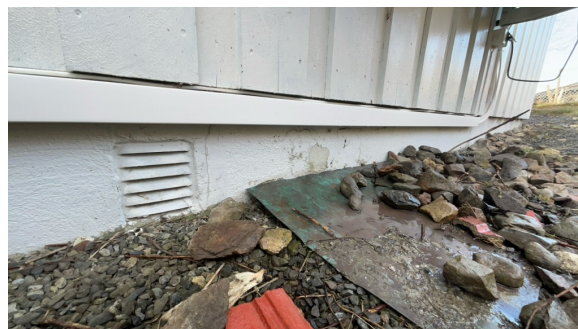
Sprekker/riss ble registrert på grunnmur. Småskader på grunn av fuktbelastning over tid. Det tas spesifikt forbehold om at deler av bygningsdelen er skjult, har en alder som øker sannsynligheten for skjulte feil og har brukt opp mye av sin forventede brukstid. Tilstandsgrad gitt pga. nevnte forhold.

Sprekker/riss ble registrert på grunnmur.

Småskader på grunn av fuktbelastning over tid.

Sprekkene i grunnmuren bør undersøkes nærmere og eventuelt utbedres for å hindre videre utvikling av skader og redusere risiko for fuktinntrengning eller svekkelse av konstruksjonen.
