# Tilstandsrapport

Kjedehus

Øvre Nustadvei 16 A, 3970 LANGESUND

Befaringsdato: 11.06.2025

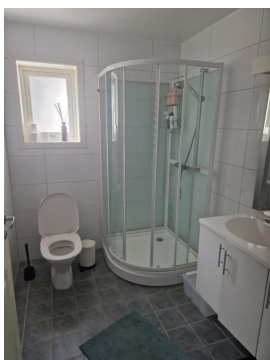
### 1.ETASJE > BAD

Bad har etablert fliser på vegg og gulvflater. Det er montert innredning med heldekkende servant med ett-hånds armatur, gulvmontert toalett og tett dusjkabinett til badet. Ventilasjon består av sentral avtrekk. Gulv har fall til sluk. Sluk består av plastsluk med klemring. Bad fra byggeår.

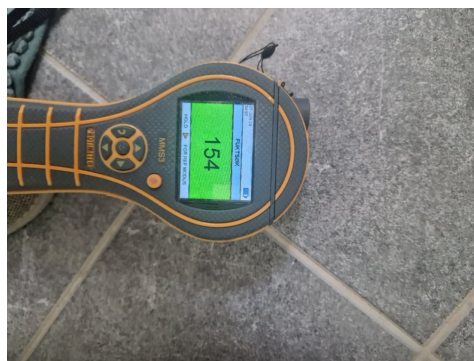
### 1.ETASJE > VASKEROM

Bad har våtsone mot yttervegg og kjøkken. Hulltagning er ikke mulig. Ved bruk av fuktindikator ble ingen unormale fuktverdier målt.

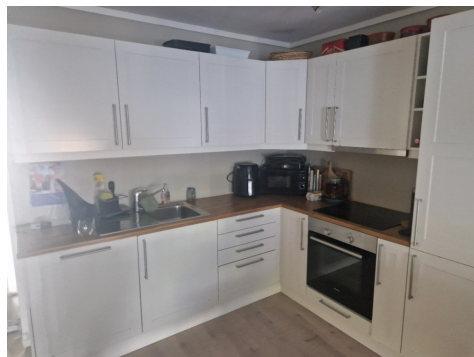
### 1.ETASJE > KJØKKEN

Leilighetens kjøkkeninnredning består av hvite dør og skuffronter type Sigdal. Benkeplate i laminat med benkebeslag i stål. Innredning fra byggeår.  
Merknad på stedvis synlig slitasje på dørfronter.
