# Tilstandsrapport

📍 Mekanikerveien 18, 0683 OSLO

# gnr. 144, bnr. 1154

Rapportdato: 23.04.2024

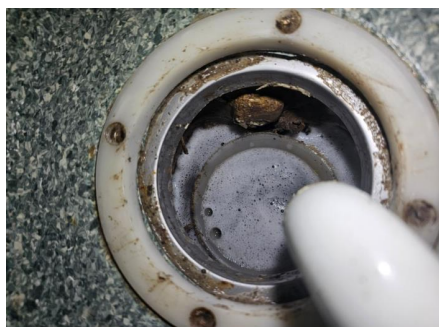
Sluk

Baderom med en enkel eldre standard. Eldre vinylbelegg på gulv, som fungerer som tettesjikt/membran. Malt glassfiberstrie på vegger. Malt betonghimling. Originalt støpejernsluk. Ettermontert klemring og vannlås. Gulvmontert toalett fra 2019. Servant med servantbatteri. Servantskap med glatt hvit skapfront. Speilskap og belysning over servant. Det opplyses i tidligere prospekt at dusjkabinett er fra 2005. Opplegg for vaskemaskin. Veggmontert reflektorovn. Tidligere eier opplyser i sin egenerklæring at det ble montert ny servant av ufaglært/egeninnsats i 2016.

- Våtrommet må oppgraderes for å tåle normal bruk etter dagens krav.

Baderommet tilfredsstillers ikke dagens strenge krav til våtromsstandard (tetthet og membraner). Overgang mellom gammelt vinylbelegg og ca. 60 år gammelt støpejernsluk, med ettermontert klemring, er et kritisk punkt med baderommet. Dette innebærer at badegulvet ikke kan forventes å være tett, og betyr blant annet at baderommet ikke kan brukes til dusjing direkte på gulv. Det ble dessuten registrert at det er noe motfall rundt luk. Et våtrom som ikke oppfyller funksjonskrav om tettesjikt og luk i dagens tekniske forskrift og som er bygd iht. byggeforskrifter fra før 1997, skal iht. gjeldende retningslinjer gis TG3, selv om det ikke er observert fukt eller svikt i bygningsdelene. Våtrommet må derfor oppgraderes for å tåle normal bruk etter dagens krav.

- Våtrommet må totalrenoveres. Alle forhold med tettesjikt, våtsone, luk m.m. må dokumenteres.

**Kostnadsestimat:** 100 000 - 300 000
