# Tilstandsrapport

Rekkehus

Olaf Scheas vei 12, 1923 SØRUM

Befaringsdato: 12.11.2025

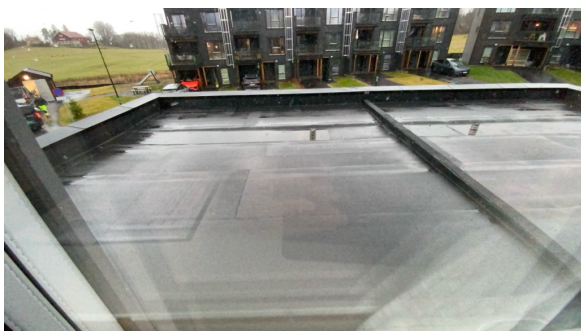
### Taktekking

- Det er registrert vannansamlinger på taktekkingen.

Det er synlig noe ansamlinger/vanndammer rundt sluk i tak og på øvrig overflate av taket befaringsdagen.

- Lokal utbedring må utføres.

Kompakte tak skal ha tilstrekkelig fall slik at regn og smeltevann renner av, og slik at snøsmelting ikke fører til skadelig ising. God avrenning fra takflaten krever ellers: – fall på minst 1:40 på ferdig takflate og minst 1:60 i renner.

Det anbefales nærmere undersøkelser på hovedtak etter større nedbør.

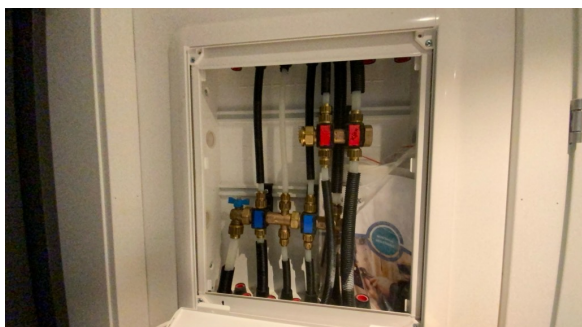
#### TG 2 Vannledninger

- Rørkurser på rør-i-rør system bør merkes.

Rørkursene på rør-i-rør systemet bør merkes, slik at det er enkelt å identifisere hvilket rør som går hvor ved behov for utskifting eller ved en eventuell lekkasje. Manglende merking kan føre til unødvendig tidsbruk og økt risiko for feil ved reparasjoner, samt forsinkelser ved utbedring av lekkasjer.
