# Tilstandsrapport

Fritidsbolig

Nordfjellstølvegen 475, 2890 ETNEDAL

Befaringsdato: 24.07.2024

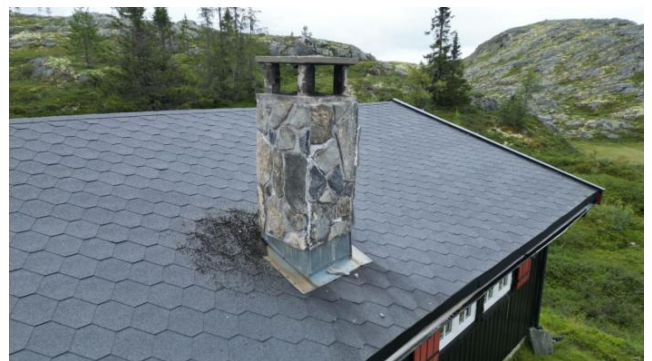
Det er ikke montert stigetrinn/takstige eller feierplattform for feier.

- Stigetrinn og plattform for feier må monteres.

Kommunen har tilsynsansvar i forbindelse med tilkomst og sikkerhet for feier og vil kunne pålegge stigetrinn og feierplattform montert.

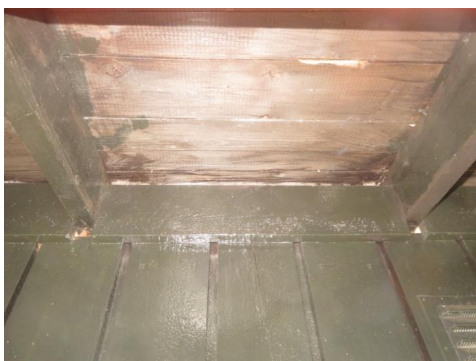
Utvendig kledning samt raftbord med mindre spalte mellom raftbordet og rupanel.

Merk: Redusert lufting av konstruksjonen.

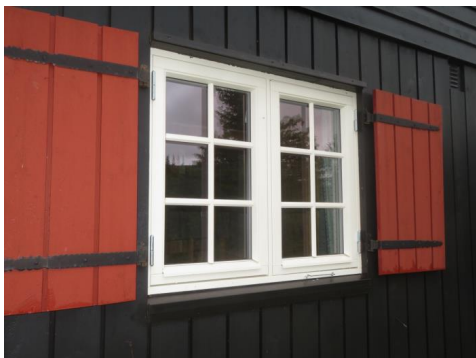
Nye energivinduer fra 2013.

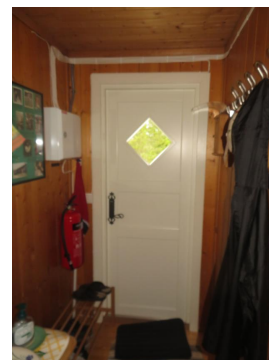
Ny dør i 2014 - utadslående fra vindfang til overbygd del.

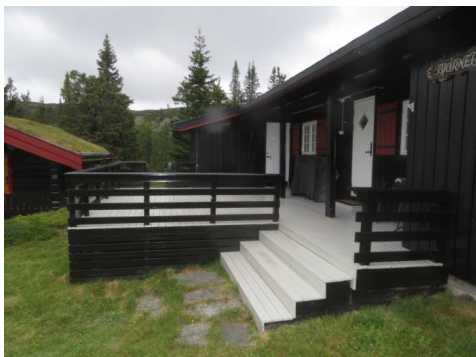
Nyere etablert markterrasse ut for og i forbindelse med inngangspartiet.

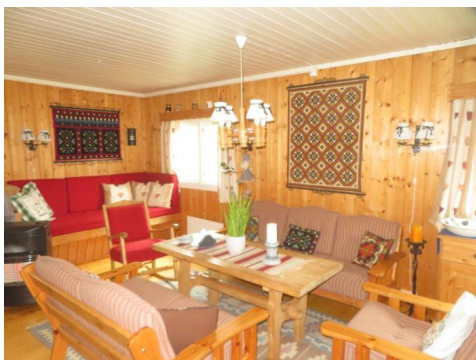
Del av innvendige overflater.

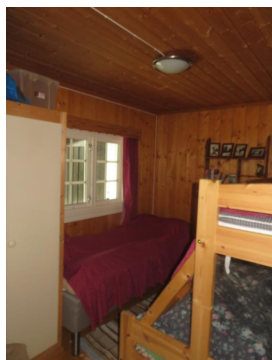
Del av innvendige overflater.

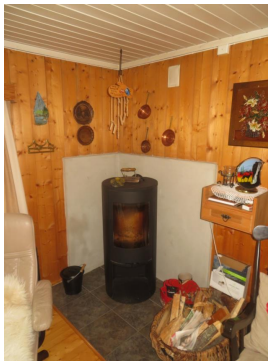
Nyere peisovn i stue.

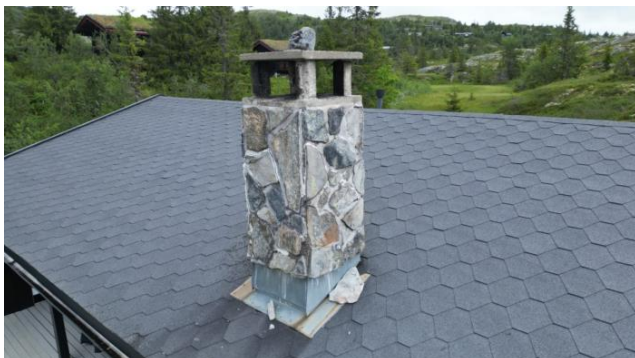
1. Pipen er plassert utenfor yttervegg i stue og bygd inn i egen 'skap', hvor dette tilsier at den er bygd inn på alle fire sider, noe som strider mot monteringsanvisningen, hvor maksimalt 2 sider kan bygges inn/inntil og at det alltid må være 2 åpne sider.
2. Sotluken sitter plassert bak utv. trepanel, noe som strider mot forskrifter som sier at sotluken skal sitte plassert minst 30 cm fra brennbart materiale.
3. Det mangler også ubrennbar plate til underliggende gulv under sotluken.
4. Pipe over ta med natursteinsforblending, hvor denne er påvirket av vanninntrekk og frostsprengninger.

Pipe over tak som natursteinsforblendet.

Merk påvist krakelering i fugene i steinforblendingen samt at det ses at steiner faller av pga fuktinntrekk og frostsprengninger.

Det anbefales gjennomgang av pipen og ildstedene av lokalt feiervesen for kontroll og utarbeidelse av hvilke tiltak som må utføres for å få pipen lovlig ihht minste forskriftskrav.

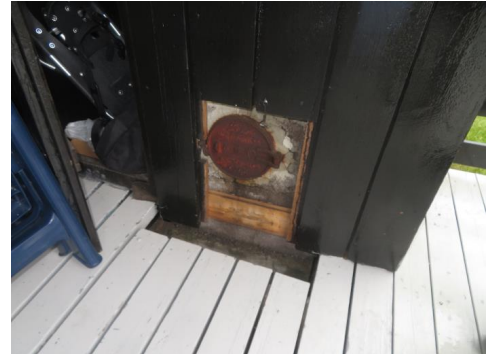
Sotluke etablert bak luke av utv. kledning.

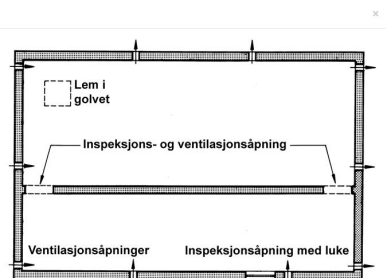
Fig. 232  
Eksempel på plassering av ventilasjonsåpninger i kryperom

1. Krypjkjeller er ikke inspisert av takstmann pga manglende adkomst og kan dermed ikke kommenteres for helhetlig tilstand. Krypjkjeller defineres som risikokonstruksjon jfr. fukttilskudd fra grunnen og etterslep i temperaturen i kryperommet gir høy luftfuktighet i rommet.
2. Andre avvik: Utv. besiktigelse av grunnmuren viste at denne har etablert lufteventiler, men at antall lufteventiler ikke samsvarer med minste anbefalte.

1. Det bør etablert adkomst for besiktigelse av krypjkjeller.
2. Det må beregnes etablert flere lufteventiler (Se bilde for anbefalt antall).

Plassering av ventiler. Ventilene må gå rett (horisontalt) gjennom veggen og plasseres så høyt over bakken som mulig, minimum 0,15 m. Beplantning o.a. må ikke stå foran ventilene. Ventilene må plasseres slik at det ikke blir lommer med dårlig luftveksling. Det er spesielt viktig med ventiler så nær alle hjørner som mulig, helst nærmere enn 0,1 m. I innvendige skillevegger må man lage rikelig dimensjonerte åpninger som sikrer ventilasjon i hele kryperommets utstrekning.

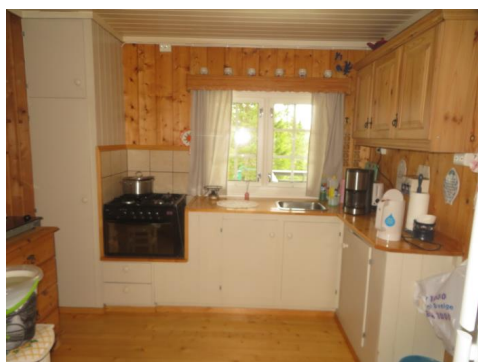
Kjøkken i åpen løsning til oppholdsrommet.  
Kjøkken fra byggeår.

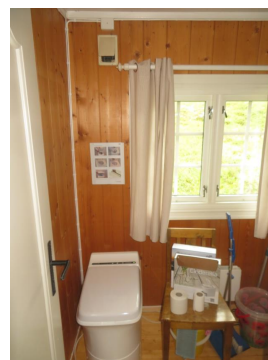
Merk at rommet ikke tilfredsstillr kravene til våtrom, og at det heller ikke er lagt inn permanent vannforsyning.

Toalettrom/kombinert dusjrom med forbrenningstoalett.

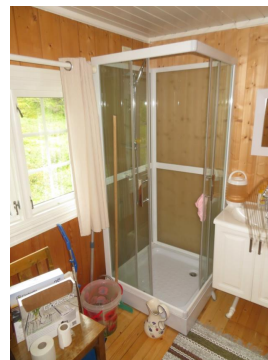
Dusjkabinett og servantbenk.  
Begge med avløp ned gjennom gulvet og ut ihht eier.

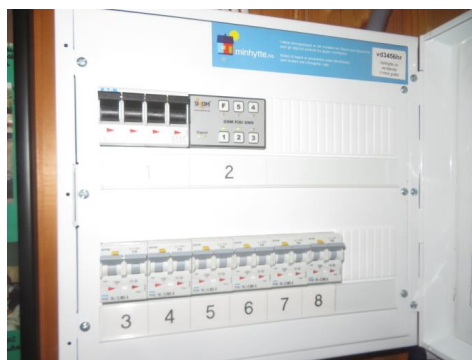
Sikringsskap på vegg i vindfang.
