# Tilstandsrapport

Enebolig

Kompveien 2500, 1940 BJØRKELANGEN

Befaringsdato: 04.09.2025

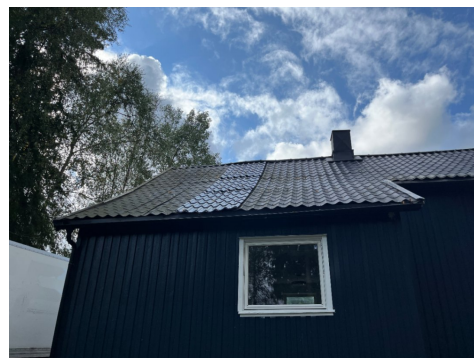
Eldre plater med slitasje, det er lagt et felt med nyere plater på  
eksisterende plater, om dette skyldes tidligere lekkasje er ukjent.  
Er det kun benyttet forhudningspapp, som undertak er den ikke vanntett  
og kan forårsake fuktskader.

Et felt med nyere plater er lagt på baksiden av taket.

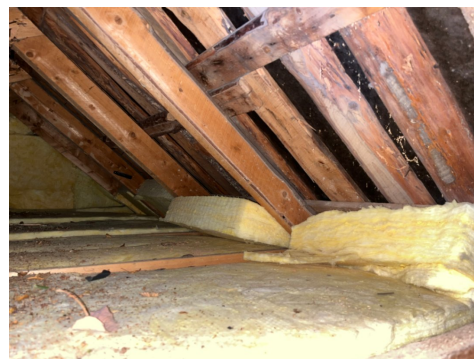
Undertak med papp.

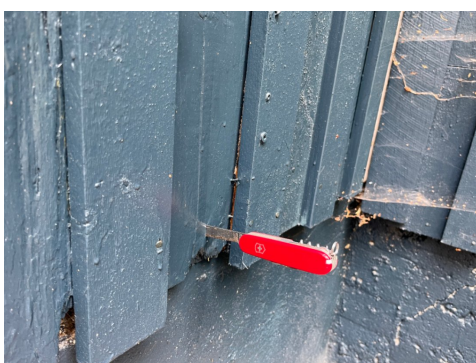
- Det er ingen eller liten lufting i nedre kant av kledning mot grunnmur.
- Det er påvist spredte råteskader i bordkledningen.
- Det er værslitt/oppsprukket trevirke/trepaneler.

Det er i hovedsak eldre kledning med til dels stor slitasje, sprekker og råteskader.

Råteskade i kledning.

- Råteskadet trekledning må skiftes ut.
- Andre tiltak:

Det bør påregnes at kledningen, vindskier og gesimser skiftes grunnet generell stor slitasje, som et minimum må skadede kledningsbord skiftes.

Ved skifte av kledning anbefales etterisolering, ny vindtetting og etablere lufting bak kledningen.

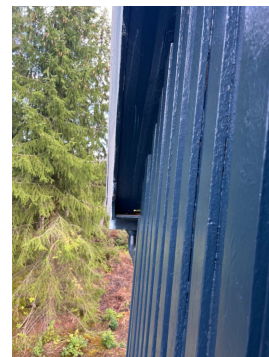
Gesimser og vindskier har skader.

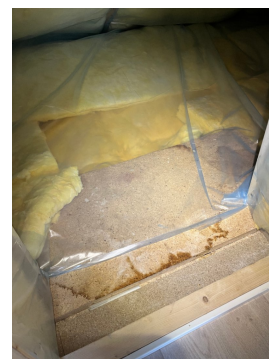
Kneloft er delvis isolert og plastet, plast er ikke festet tilstrekkelig og det er fuktmerker ved inspeksjonsdør.

Fuktmerker på plate ved luke til kneloft.

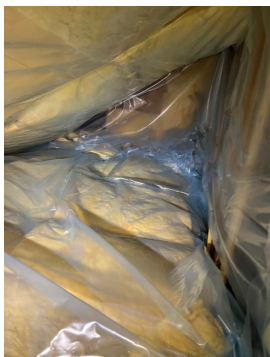
Plast og isolering må utbedres på kneloft.

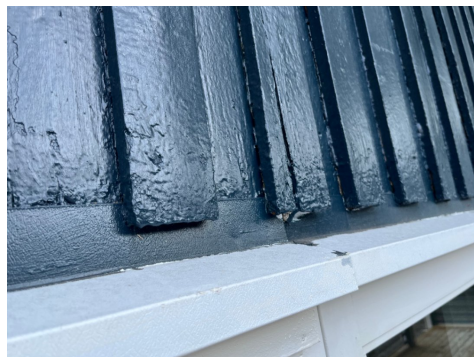
Vannbrettbeslag over vindu/dør er montert feil og skal være bak kledningen.

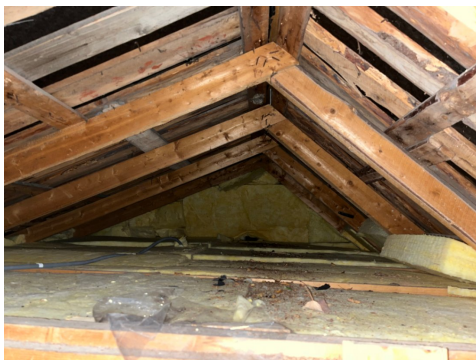
Der er ikke synlig ventilering av loftene, som kan forårsake kondens og fuktskader.

Møneloft uten ventiler.

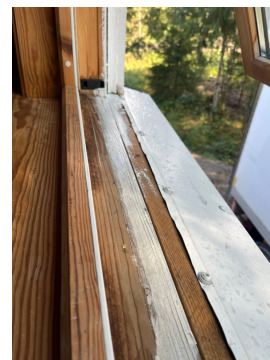
Vannbrettbeslag under vinduer er montert feil og er ikke ført under vinduskarm.

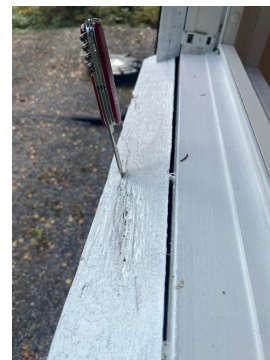
Det er observert vannbrett til vinduer med råteskader og beslag som ikke er montert riktig.  
Enkelte vinduer kunne ikke åpnes, det kan være grunnet at de er malt igjen eller at de må justeres.  
Vindu mot bad er tettet igjen på innsiden og malt igjen utvendig.

Råte i vannbrett og ikke tett mot vindu.

Alle vannbrett og dekkbord må skiftes ut og monteres nye beslag, for å unngå at vann trenger inn i veggkonstruksjon og forårsaker fuktskader.  
Vindu som ikke er i bruk bør fjernes.  
Selve vinduene opprettholder sin funksjon, selv om det er noen merker.

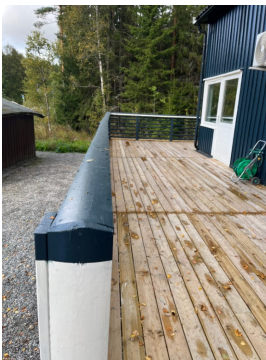
Veranda har skjevheter og er ikke faglig utført.

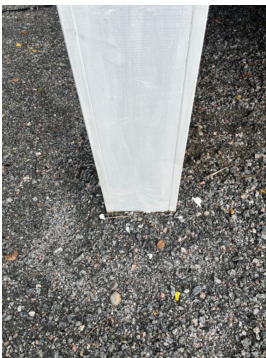
Søylefundament av tre er ført ned i grunn og vil med tiden bli skadet. Liggende spiler i rekkverk har større avstand enn dagens krav. Horisontale eller skrå spalter i rekkverk skal ikke være over 20 mm inntil en høyde på 0,75 m over gulv eller trinnforkant, for å hindre barn å klatre over rekkverk, iht. dagens krav.

Søylefundament er ført ned i grunn.

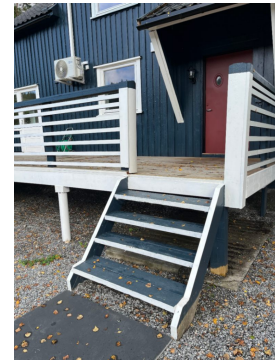
Trapp mangler rekkverk.

- Rekkverk må monteres for å lukke avviket.

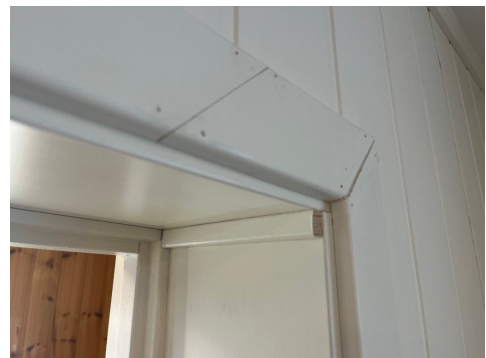
Listing er ikke faglig utført.

Innvendige lister, utforinger o.l. bør gås over og utbedres, selv om dette kun er et estetisk avvik.

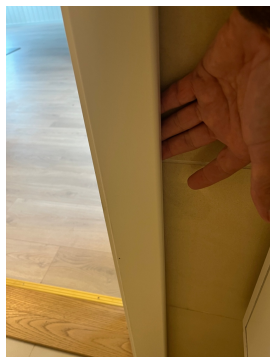
Dørlist på bad er ikke inntil vegg.

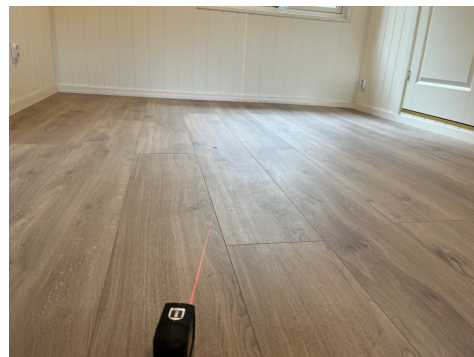
- Det er målt høydeforskjell på mellom 15-30 mm gjennom hele rommet. Tilstandsgrad 2 gis med bakgrunn i standardens krav til godkjente måleavvik.
- Målt høydeforskjell på over 20 mm innenfor en lengde på 2 meter. Tilstandsgrad 3 gis med bakgrunn i standardens krav til godkjente måleavvik.

Skjevheter i en eldre bolig kan skyldes naturlige nedbøyninger over tid. Det er ikke tegn til andre avvik som kan ha sammenheng med skjevhetene.

Større skjevheter på gulv og vegger.

Ved eventuelt oppretting av gulvet eller etasjeskille er det gitt et kostnadsestimat, som kun er for retting av gulvet og tar ikke hensyn til om bjelkelaget må skiftes, skifte overflater, endringer av åpninger/dører, det anbefales at dette undersøkes nærmere for et mer realistisk kostnads overslag.

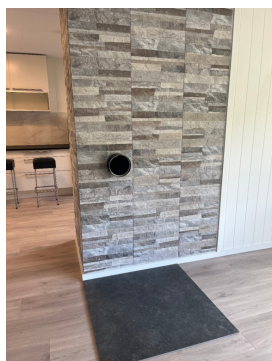
Plass til ildsted med åpent røykrør.

Åpne avvik må lukkes og det må monteres ovn eller forblende røykrør forskriftsmessig.

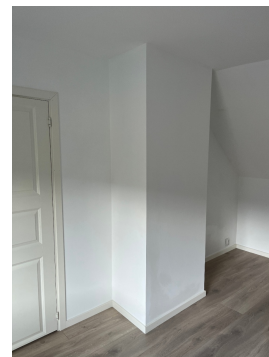
- Pipevanger er ikke synlige.
- Det er påvist andre avvik:

Pipe loftetasje er kledd igjen med malte plater.

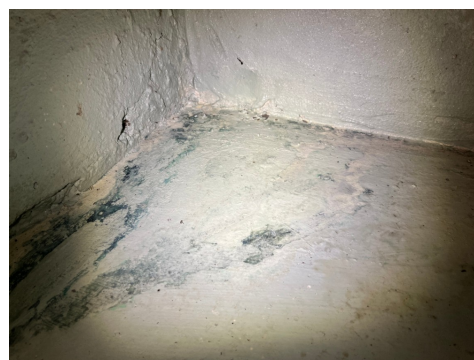
- Det er påvist indikasjoner på noe fuktgjennomtrenging i kjellergulv.

Gulv og delvis vegger er fuktige.

Fukt på gulv.

- Det påviste fuktnivå gir grunn til å overvåke konstruksjonen jevnlig for å se utvikling over tid, og eventuelt foreta tiltak for å unngå fuktskader.

Varmepumpe har begrenset effekt på større fuktproblemer og det bør vurderes etablering av en avfukter, hvis varmepumpen ikke har denne funksjonen og fuktproblemet vedvarer.

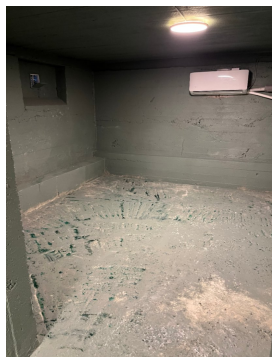
Det er utført innvendige tiltak mot fukt, som behandling av vegger og montert varmepumpe.

Overflater i kjeller er behandlet og montert varmepumpe.

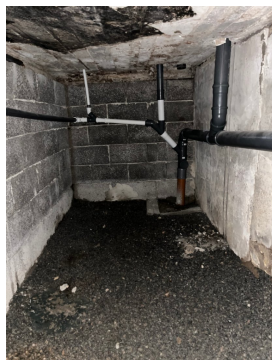
Bod under tilbygg med singel/grus på gulv.

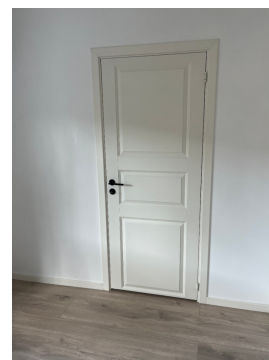
Dør loftetasje er kuttet i nedkant.

- Enkelte dører må justeres.

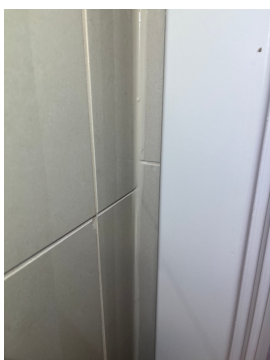
Flislegging har preg av å ikke være faglig utført, bl.a. er det ikke inndelt riktig og fuger flukter ikke i hjørner, vurdert til mindre avvik og det er ikke behov for utbedring.

Fuger flukter ikke i hjørner og det er et skall i flis.

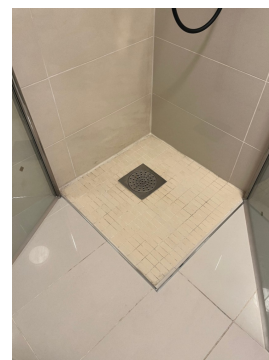
- Det er påvist avvik i krav til høydeforskjell/fall-løsning på våtrommet.

- Til tross for avviket i fall/høydeforskjell til sluk, vil gulvet fortsatt kunne lede vann mot sluket, men med redusert effektivitet. Dette kan potensielt øke risikoen for vannansamling i enkelte områder av badet.

Pålimt list mot dusjsone begrenser eventuelt lekkasjevann å bli ledet til sluk.

Det er vurdert at lekkasjevann vil kunne bli ledet til sluk før det renner ut dør og det vil fungere med dagens tilstand, det anbefales likevel etablering av lekkasjestopper e.l., som et ekstra sikkerhetstiltak.

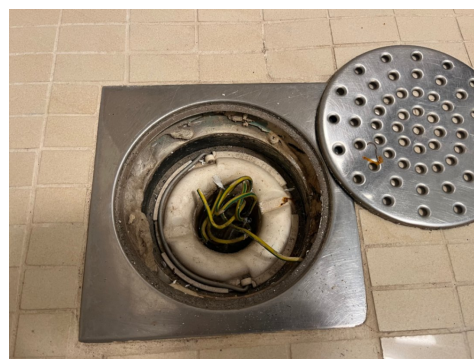
- Det må innhentes dokumentasjon. Manglende membran/tettesjikt medfører risiko for lekkasjer og fukt i konstruksjonen.

Sluk i dusjsone.

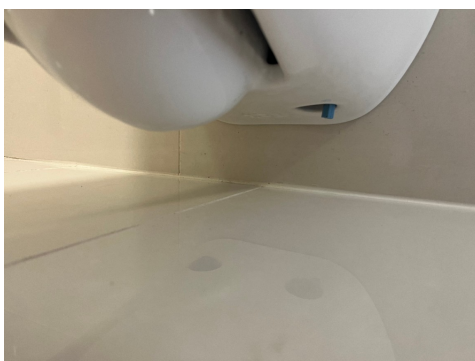
- Det er ikke påvist tilfredsstillende løsning for å synliggjøre lekkasje fra innebygget sisterner.

Iht. dagens krav og NS-3600 skal de fleste innebygde sisterner ha synlig drenering for å synliggjøre eventuell lekkasje fra sisterner i vegg eller kasse. Drenering består oftest av en mindre spalte på vegg under toalettskål nede ved gulvet.

- Uten dreneringsløsning/lekkasjesikring kan lekkasjer pågå over lang tid uten å bli oppdaget. Dette kan føre til omfattende fuktskader i omkringliggende byggematerialer.

Ikke synlig drenering under toalett.

Drenering skal synliggjøre eventuell lekkasje inne i vegg fra sisterner. Det anbefales etablering av drenering iht. dagens krav, eventuelt innhent dokumentasjon for toalettsisterner, om det er behov for drenering av denne type sisterner.

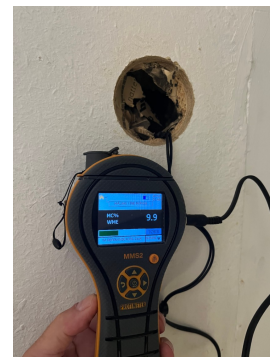
Fuktmåling viste ca. 10 %, som er normalt.

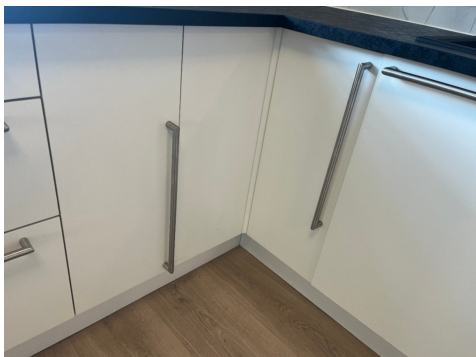
Montering av innredning bærer preg av å ikke være faglig utført, som bl.a. manglende foringer mellom overskap og himling, skapfronter trenger justeringer, håndtak til et underskap er montert feil, oppvaskmaskin er ikke skrudd fast, kappet ende på benkeplate er ikke forseglet, manglende fuktsikring på underside av benkeplate mot oppvaskmaskin, sokler er ikke festet og unøyaktig kappet, ledning til stikksøyle er ikke festet, det er ikke montert lekkasjesikring i benkeskap, som er et krav i dag.

Håndtak er feil montert.

Det bør foretas justeringer og enkelte utbedringer.

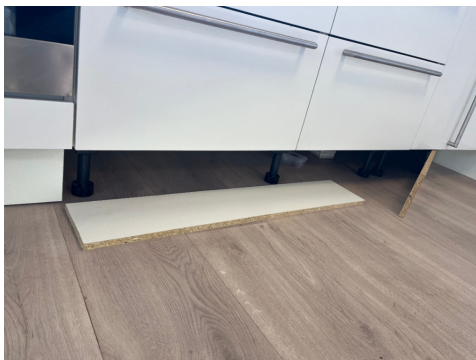
Sokler er ikke festet.

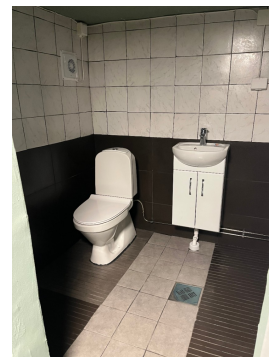
Det er fukt på gulv og vegger.  
Fliser og fuger har ujevnheter.  
Eldre sluk.

Fukt kan komme fra grunn eller terreng, ses i sammenheng med øvrig kjeller.

Toalettrom i kjeller.

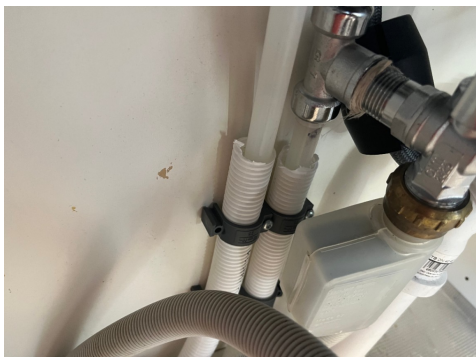
Det mangler tettemuffer på varerør til vannrør i kjøkkenbenk, som benyttes for at eventuelt lekkasjevann ledes tilbake til fordelerskapet og ikke ut i rom som ikke er fuktbeskyttet.

Ved manglende tettemuffer i enden av varerør, kan lekkasjevann forårsake fuktskader.

Manglende tettemuffer på varerør i kjøkkenskap.

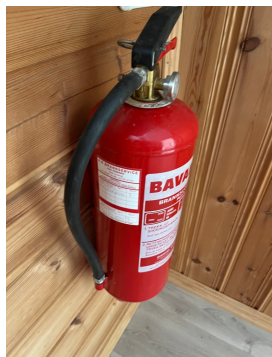
1. Er det mangler for brannslukningsutstyr i boligen iht. forskriftskrav på søknadstidspunktet, men minst Byggeforskrift 1985?  
**Nei**
2. Er det skader på brannslukningsutstyr eller er apparatet eldre enn 10 år?  
**Ja Brannslukningsapparat datert 2012.**
3. Er det mangler på røykvarsler i boligen iht. forskriftskrav på søknadstidspunktet, men minst Byggeforskrift 1985?  
**Ja Det mangler røykvarsler i loftetasje.**
4. Er det skader på røykvarslere?  
**Nei**

Brannslukningsapparat datert 2012.

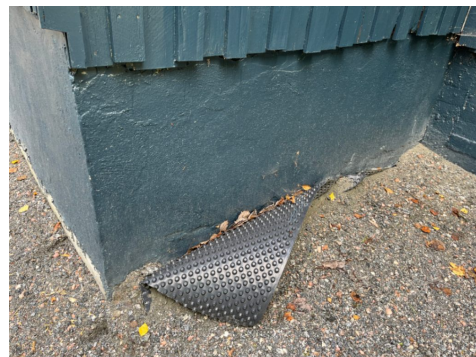
Det er påvist fukt i kjeller, som tilsier at eventuell drenering/fuktsikring har begrenset effekt.

Det er manglende tetningslist på grunnmursplast og kan føre til vann trenger inn mellom grunnmursplast og grunnmur, som igjen kan føre til fuktskader i kjellere.

Grunnmursplast må utbedres.

Grunnmursplast må tilpasses terrenget og det må etableres tetningslist i overkant, for å hindre unødig fukt i kjeller.
