# Tilstandsrapport

Tomannsbolig

Anna D. Sandermoenes veg 18 , 2260  
KIRKENÆR

Befaringsdato: 22.11.2025

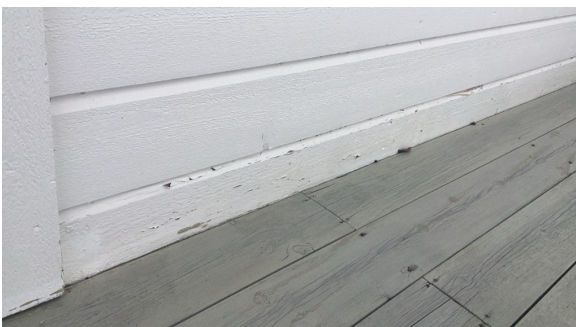
Vegger av bindingsverk med isolering fra byggeår. Fasader er kledd med liggende trekledning. Det er lufting og musesikring med musebånd bak kledning. Noe slitasje på kledning ned mot terrasse.

Noe slitasje på kledning ned mot terrasse.

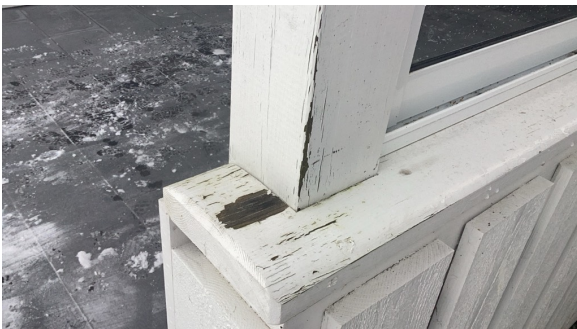
Flislagt betongdekke som er takoverbygget ved entre. Skyvefelter av glass og aluminium mellom takkonstruksjon og rekkverk. Slitasje på rekkverk. Gulv er dekket av snø og det er ikke kontrollert for sprekker eller bom i fliser.

Eksempel på slitasje på rekkverk ved entre

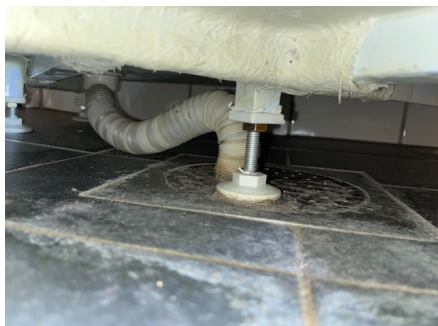
Sluk av plast. Sluk er midt under dusjkabinett og bein fra dusjkabinett står oppå slukrist, det er derfor ikke innsisert ned i sluk.

Utførelse av membran er ukjent. Normal utførelse på byggetidspunktet var smøremembran på gulv og vegger med skjøtebånd og mansjeter i overganger og gjennomføringer, men dette er ukjent og ikke dokumentert.

- Mer enn halvparten av forventet brukstid er passert på membranløsningen.
- Sluk har begrenset mulighet for inspeksjon og rengjøring.

Utførelse av membran er ukjent og ikke dokumentert.

- Overvåk tilstanden jevnlig. For å få tilstandsgrad 0 eller 1 må tettesjiktet skiftes ut, men tidspunktet for når dette er nødvendig er vanskelig å si noe om.

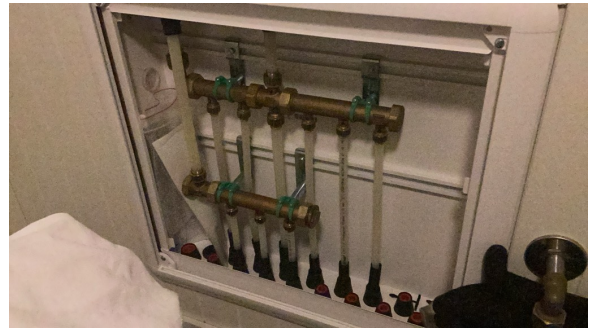
Fordelerskap for vannrør.

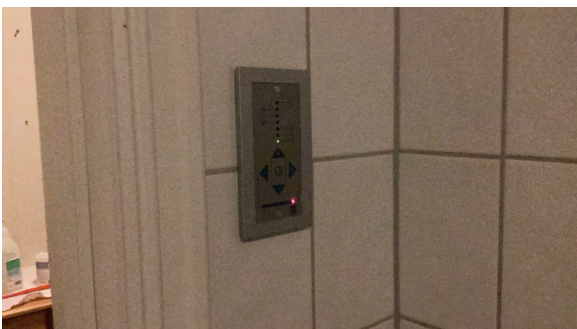
Styringspanel for ventilasjon på bad.
