# Tilstandsrapport

Kjedehus

Sandvikveien 96, 9300 FINNSNES

Befaringsdato: 05.06.2025

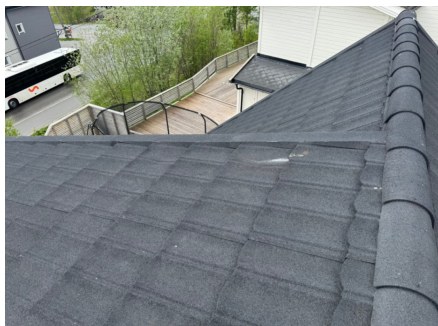
Bulkene i takplatene er av kosmetisk art.

Eksempel på bulk i takplate.

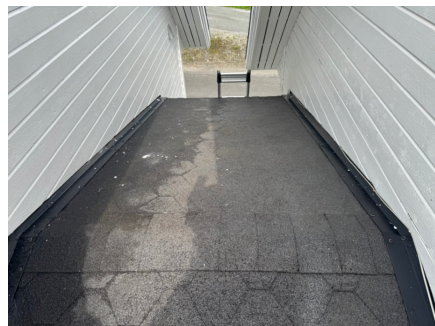
Når taktekking og undertak begynner å bli gamle, øker risikoen for lekkasjer, noe som kan føre til omfattende og kostbare reparasjoner av underliggende konstruksjoner dersom en ikke foretar tiltak på konstruksjonene før dette oppstår.

Taktekkingen over inngangspartiet.

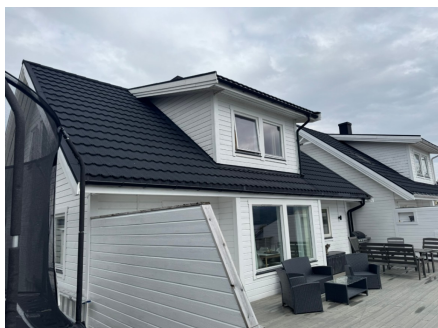
Manglende snøfangere kan føre til skader på mennesker og utstyr ved takras.

Det er ikke montert snøfangere hvor folk kan ferdes.

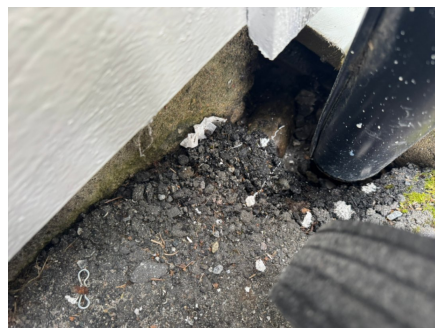
Feil ved takrenner og nedløp utsetter fasader for unødvendig mye vann, noe som øker risiko for skader og reduserer levetiden til nærliggende konstruksjoner.

Takrennenedløp avsluttet ved grunnmuren.

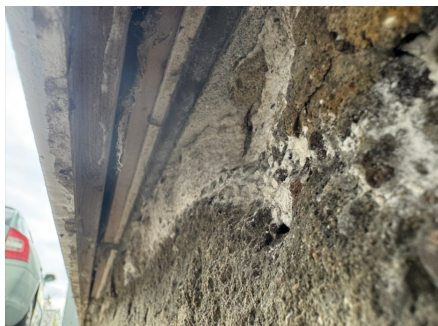
Det er ikke montert musesperre i nedkanten kledningen.

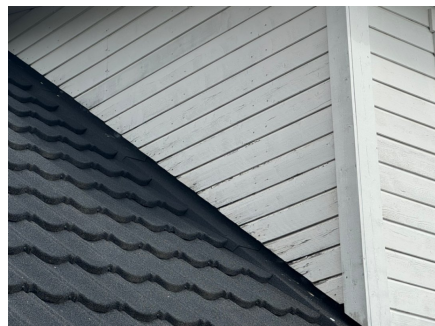
Værslitt kledning.

Jeg vil anbefale at kledningen males jevnlig for å redusere risiko for skader på kledningen.

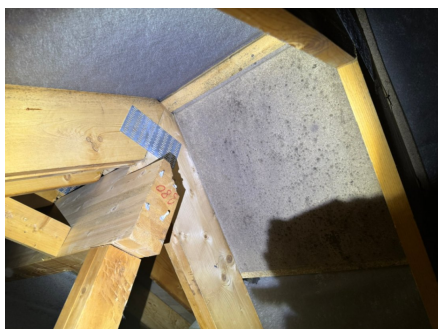
- Det er begrenset/dårlig ventilering av takkonstruksjonen.
- Det er påvist fuktskjolder/skader i takkonstruksjonen.

Konsekvens av kondens/fukt i takkonstruksjonen er høy risiko for sopp og råteskader.

Svertesopp på takplate.

Det må prosjekteres (planlegges) tilstrekkelig lufting av takkonstruksjonen. Feil ventilering av takkonstruksjonen kan føre til kondensutfordringer.

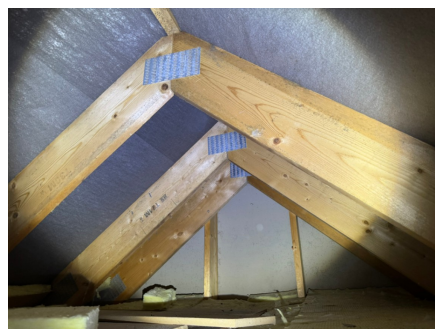
Svertesopp på sperre.

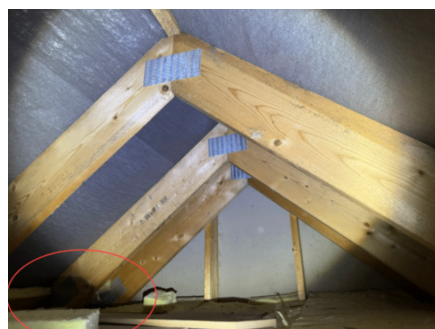
Begrenset ventilert.

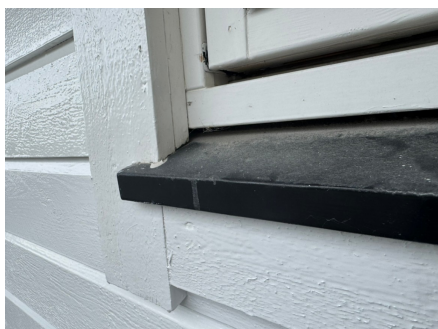
- Det er påvist avvik rundt innsettingsdetaljer.

Avviket fører til økt risiko for fuktskader i omrammingen.

Omrammingen går helt ned til beslaget.

- Det bør gjøres tiltak for å lukke avviket.

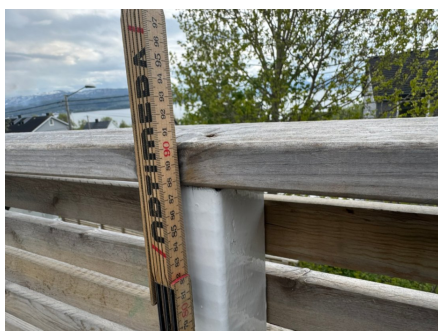
Feil ved rekkverk øker risiko for fall med personskader.

Rekkverkshøyde.

- Lokal utbedring må utføres.

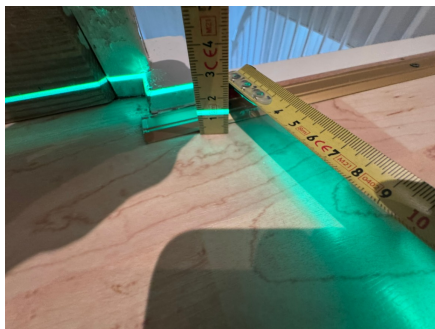
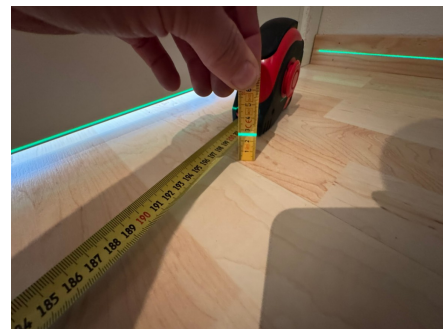
- Målt høydeforskjell på mellom 10 - 20 mm innenfor en lengde på 2 meter. Tilstandsgrad 2 gis med bakgrunn i standardens krav til godkjente måleavvik.

Måling på loftet

Måling på loftet.

- For å få tilstandsgrad 0 eller 1 må høydeforskjeller rettes opp. Det vil imidlertid sjelden være økonomisk rasjonelt som et enkeltstående tiltak i en bolig som dette. Dersom boligen en gang skal renoveres, kan man vurdere slike tiltak.

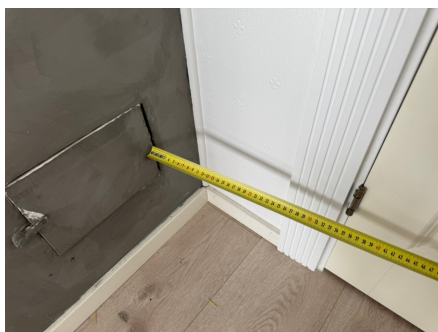
Luken har ikke tilfredsstillende avstand til brennbart materiale. Dette øker risiko for brannspredning ved pipebrann. Det må gjøres tiltak for å øke avstanden til brennbart materiale ved sotluken.

Avstand til brennbart materiale.

- Det må foretas tiltak for å lukke avviket.
- Det anbefales å montere ildfast plate under luker på pipe.

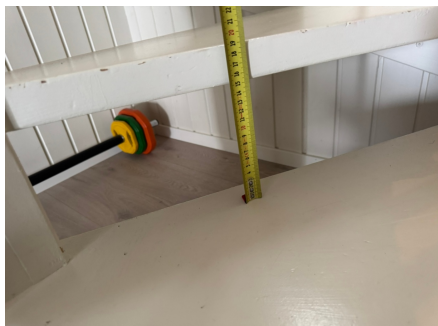
Konsekvensen av de påviste avvikene er økt risiko for fall/personskader.

Åpninger mellom trinn.

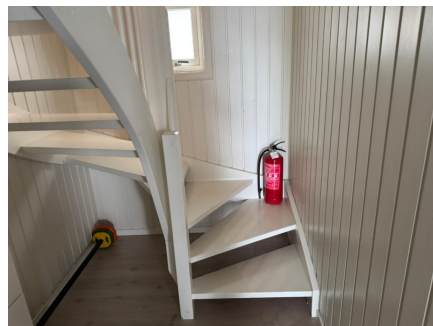
Det er ikke montert håndløper i trappen.

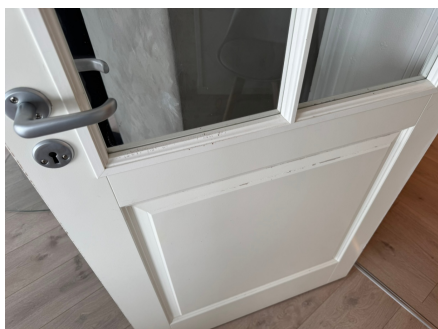
- Det er påvist avvik som tilsier at det bør foretas tiltak på enkelte dører.

Skader på innvendig dør.

Det må regnes med å justere dører og flikke/male enkelte dører.

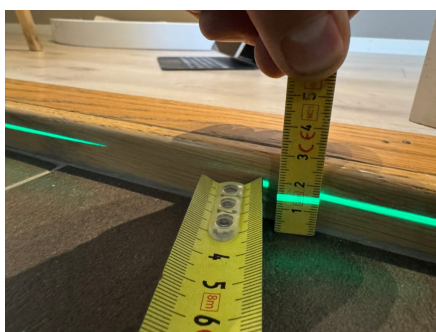
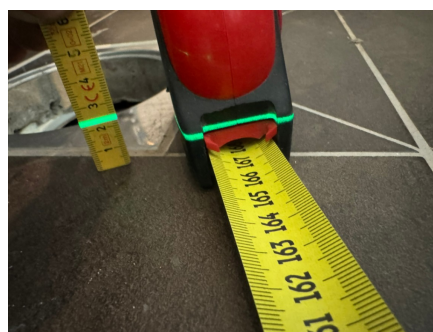
- Til tross for avviket i fall/høydeforskjell til sluk, vil gulvet fortsatt kunne lede vann mot sluket, men med redusert effektivitet. Dette kan potensielt øke risikoen for vannansamling i enkelte områder av badet.

Måling ved dør.

Måling ved sluken.

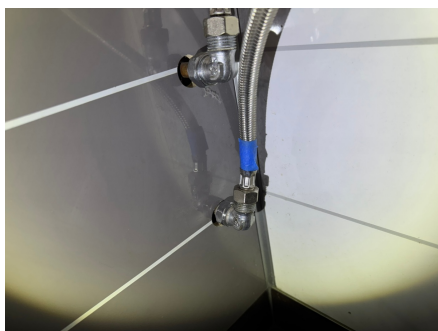
- Løsningen/utførelsen rundt rørgjennomføringer gir fare for fukt inn i konstruksjoner.

Rør bak dusjkabinettet er ikke fuget.

- Våtrommets tettesjikt/membran står foran utbedring/utskiftning.
- Utettheter i tettesjiktet på våtrommet kan føre til fuktskader i bakenforliggende konstruksjoner dersom det ikke blir foretatt tiltak på våtrommets tettesjikt.
- Tilgang til sluk må bedres både for inspeksjon og rengjøring.
- Når sluket har begrenset tilgang, er det vanskelig å rengjøre sluket og å inspisere den for å oppdage skader i membranen/fuger rundt sluket, som er avgjørende for å forhindre lekkasjer.

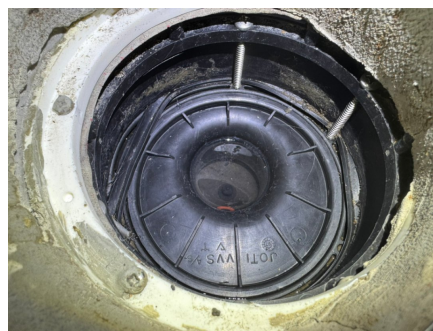
Pakning til slukforlenger er løs.

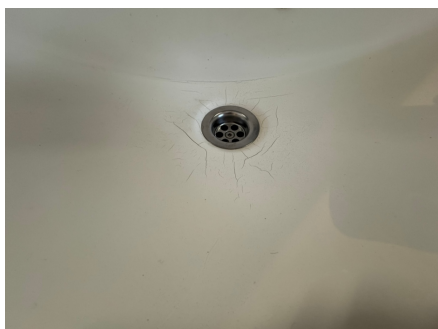
- Det er påvist riss/sprekker i utstyr på våtrommet.

Det er påvist riss på servanten.

- Riss er vanligvis overfladiske skader i servantens overflate eller glasur. Konsekvensene av riss er hovedsakelig kosmetiske.

Riss i servanten.

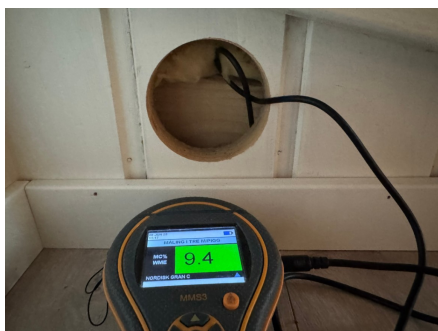
Hulltaking er foretatt uten å påvise unormale forhold. Hulltaking er foretatt ved/i fra trappen mot dusjkabinettet. Fuktkvotemåling (vekt%) i konstruksjonen ble målt til 9,4.

Fuktmåling.

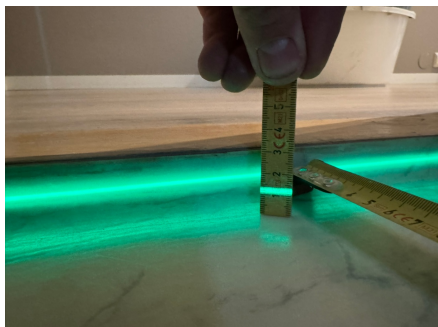
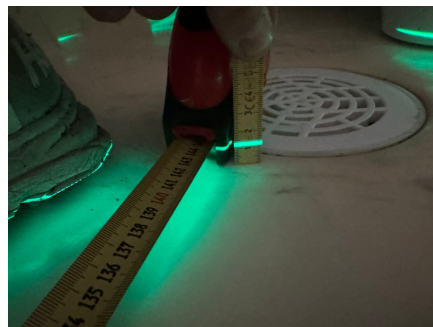
Måling ved dør.

Måling ved sluk.

- Vær oppmerksom ved bruk. For å få tilstandsgrad 0 eller 1 må gulvet bygges om, for å få riktig fall til sluk. Det vil imidlertid sjelden være økonomisk rasjonelt som et enkeltstående tiltak. Ved en eventuell renovering, påse at våtrommet bygges med riktig fall til sluk.

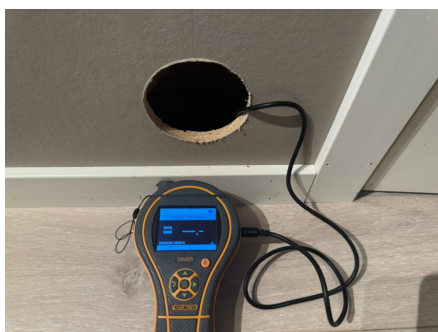
Hulltaking er foretatt uten å påvise unormale forhold. Hulltaking er foretatt fra gangen. Fuktkvotemåling (vekt%) i konstruksjonen ble ikke registrert. Våre fuktmålere angir ikke fuktverdier lavere enn 6vektprosent.

Fuktmåling.

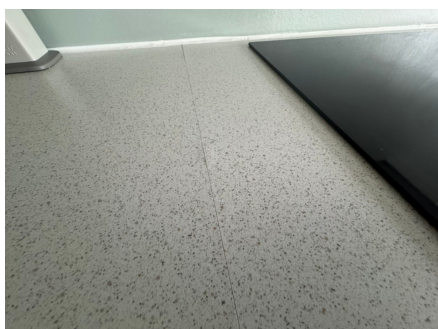
Mindre svelling i benkeplaten.

Jeg anbefaler å justere frontene på kjøkkenet for å redusere risikoen for slitasjeskader.

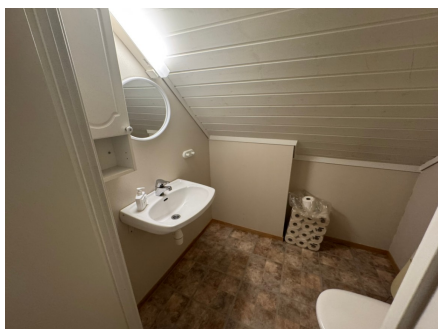
Dårlig ventilasjon kan føre til opphopning av fuktighet og dårlig lukt, noe som kan påvirke inneklimaet negativt.

Toalettrommet.

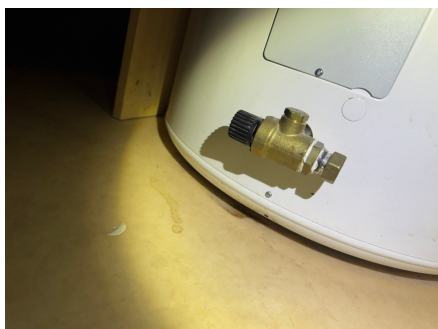
En manglende eller utilstrekkelig avrenning eller kompenserende løsning kan føre til at vann lekker ut som fører til fuktskader. Konsekvens av manglende fasttilkobling på varmtvannsberederen er risiko for varmgang i stikkontakten som kan føre til brann.

Det er ikke tilfredsstillende avrenning fra varmtvannstanken.

- Det bør etableres tilfredsstillende el-tilkobling etter gjeldende forskrift.
- Det bør etableres tilfredsstillende avrenning eller lekkasjesikring ved varmtvannstank.

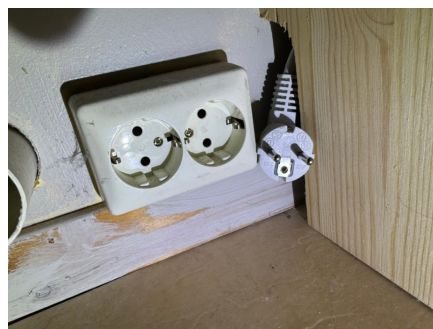
El-tilkobling.

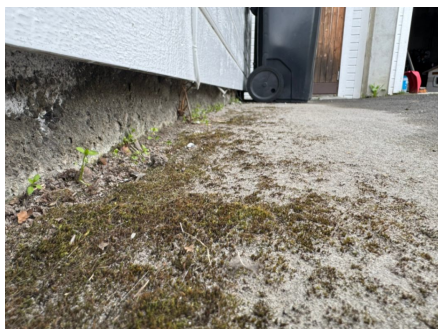
Grunnmuren er ikke tilstrekkelig synlig for inspeksjon. På baksiden er det lav høyde og på resterende er det terrasse. Det tas spesifikk forbehold om forholdene rundt grunnmuren.

Lav høyde for å inspisere grunnmuren.

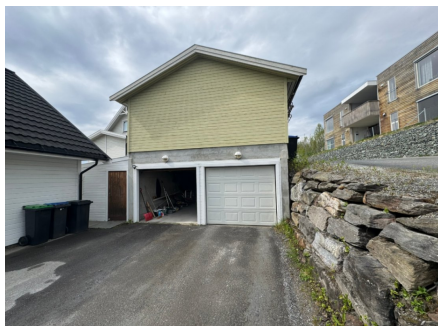
Manglende rekkverk øker risiko for fall med personskader.

Det er ikke montert rekkverk ved støttemuren.

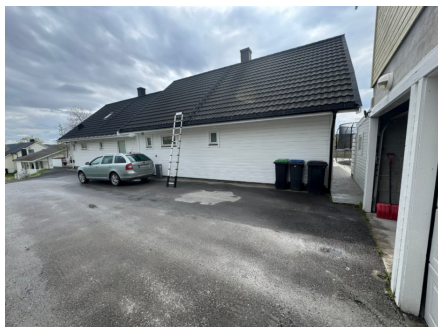
Feil ved terrenghorhold fører til unødvendig mye vann mot konstruksjoner, noe som øker risiko for skader og reduserer levetiden.

Det er relativt flatt terreng på baksiden av boligen.

- Det bør foretas terrengjusteringer.
