Sandvikveien 96, 9300 FINNSNES

**Godt vedlikehold og oppgradert enebolig i rekke med garasje, tre soverom og stor terrasse - kjøkken fra 2017.**

| Tilstandsrapport ..... | 27 |

Befaringsdato: 05.06.2025

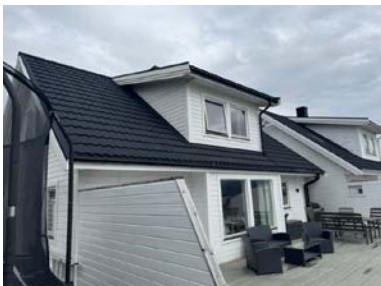
Manglende snøfangere kan føre til skader på mennesker og utstyr ved takras.

Det er ikke montert snøfangere hvor folk kan ferdes.

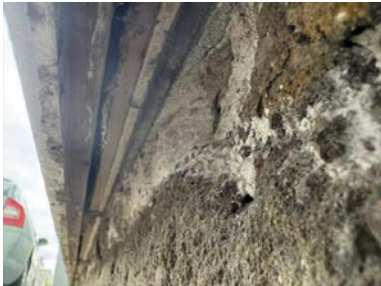
Det er ikke montert musesperre i nedkanten kledningen.

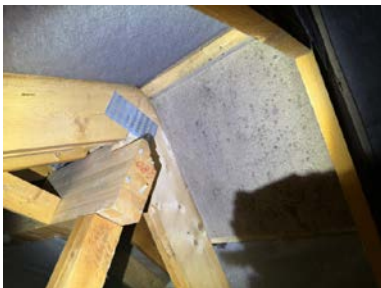
- Det er begrenset/dårlig ventilering av takkonstruksjonen.
- Det er påvist fuktskjolder/skader i takkonstruksjonen.

Svertesopp på takplate.

Det må prosjekteres (planlegges) tilstrekkelig lufting av takkonstruksjonen. Feil ventilering av takkonstruksjonen kan føre til kondensutfordringer.

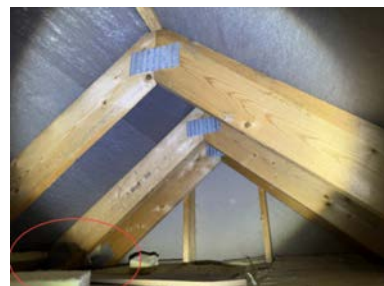
Fuktmålinger i sperre angir 12,5 vektprosent. Disse verdiene er ikke skadelige for konstruksjonen. Disse målingene kan endres ved endret bruk av boligen og temperaturforhold utvendig.

Fuktmåling i sperre.

Begrenset ventilert.

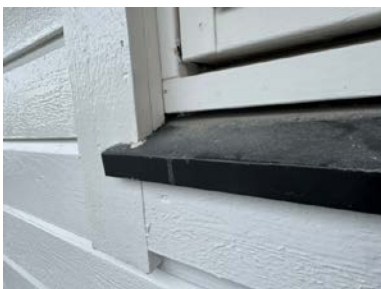
- Det er påvist avvik rundt innsettingsdetaljer.

Avviket fører til økt risiko for fuktskader i omrammingen.

Omrammingen går helt ned til beslaget.

- Det bør gjøres tiltak for å lukke avviket.

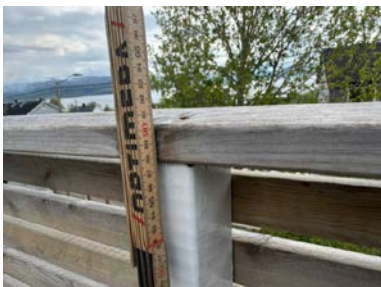
Feil ved rekkverk øker risiko for fall med personskader.

Rekkverkshøyde.

- Lokal utbedring må utføres.

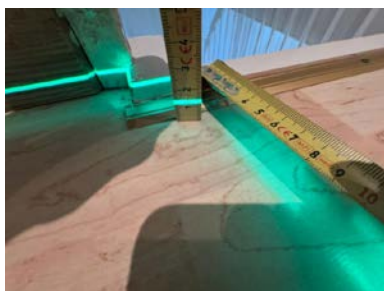
- Målt høydeforskjell på mellom 10 - 20 mm innenfor en lengde på 2 meter. Tilstandsgrad 2 gis med bakgrunn i standardens krav til godkjente måleavvik.

Måling på loftet

- For å få tilstandsgrad 0 eller 1 må høydeforskjeller rettes opp. Det vil imidlertid sjelden være økonomisk rasjonelt som et enkeltstående tiltak i en bolig som dette. Dersom boligen en gang skal renoveres, kan man vurdere slike tiltak.

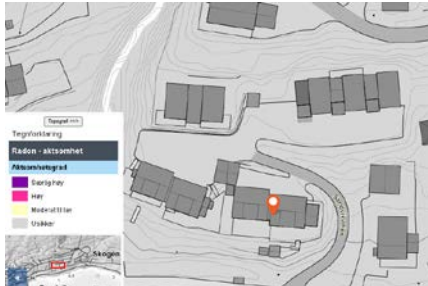
Radongass er en usynlig og luktfri naturlig gass som kan finnes i bygninger. Helsemessig kan eksponering for høye nivåer av radongass øke risikoen for lungekreft. Derfor er det viktig å måle radonkonsentrasjonen i boliger. Denne eiendommen ligger i ett område som ifølge NGUs (Norges Geologiske Undersøkelser) aktsomhetskart har usikker radonforekomst.

Radon aksomhetsgrad.

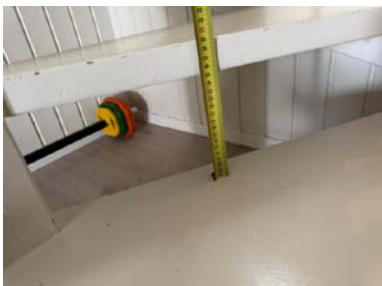
Konsekvensen av de påviste avvikene er økt risiko for fall/personskader.

Åpninger mellom trinn.

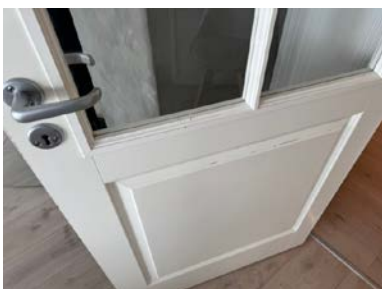
- Det er påvist avvik som tilsier at det bør foretas tiltak på enkelte dører.

Skader på innvendig dør.

- Det bør foretas tiltak på enkelte dører.

Det må regnes med å justere dører og flikke/male enkelte dører.

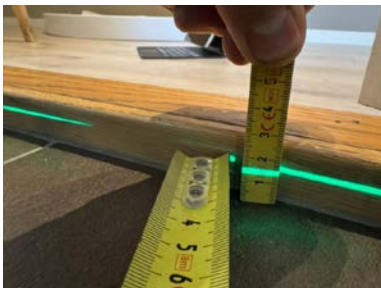
- Til tross for avviket i fall/høydeforskjell til sluk, vil gulvet fortsatt kunne lede vann mot sluket, men med redusert effektivitet. Dette kan potensielt øke risikoen for vannansamling i enkelte områder av badet.

Måling ved dør.

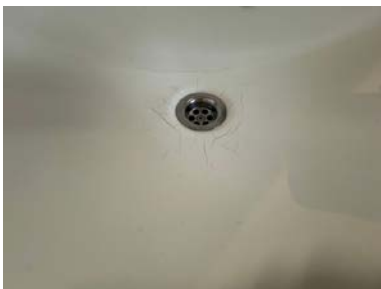
- Det er påvist riss/sprekker i utstyr på våtrommet.

Det er påvist riss på servanten.

- Riss er vanligvis overfladiske skader i servantens overflate eller glasur. Konsekvensene av riss er hovedsakelig kosmetiske.

Riss i servanten.

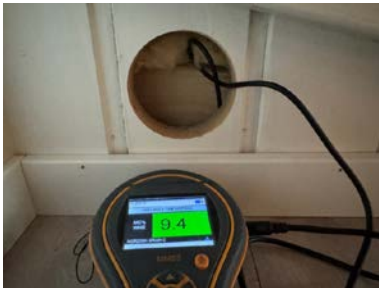
Hulltaking er foretatt uten å påvise unormale forhold. Hulltaking er foretatt ved/i fra trappen mot dusjkabinettet. Fuktkvotemåling (vekt%) i konstruksjonen ble målt til 9,4.

Fuktmåling.

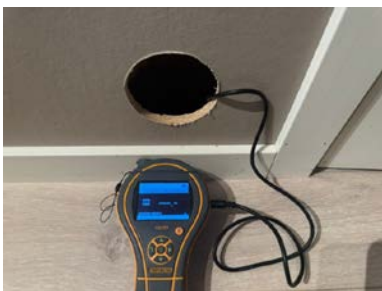
Hulltaking er foretatt uten å påvise unormale forhold. Hulltaking er foretatt fra gangen. Fuktvotemåling (vekt%) i konstruksjonen ble ikke registrert. Våre fuktmålere angir ikke fuktverdier lavere enn 6vektprosent.

Fuktmåling.

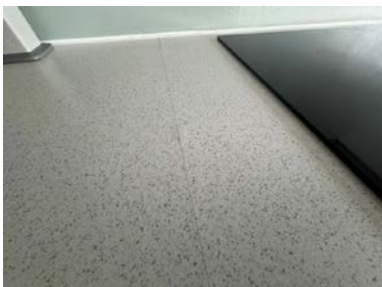
Mindre svelling i benkeplaten.

- Komfyrvakt må monteres.

Jeg anbefaler å justere frontene på kjøkkenet for å redusere risikoen for slitasjeskader.

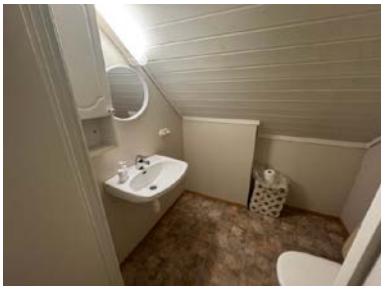
Dårlig ventilasjon kan føre til opphopning av fuktighet og dårlig lukt, noe som kan påvirke inneklimate negativt.

Toalettrommet.

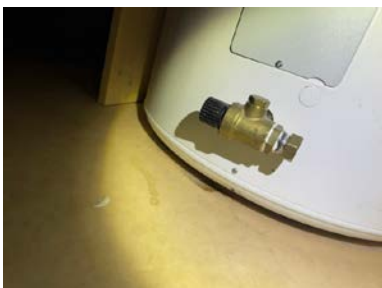
En manglende eller utilstrekkelig avrenning eller kompenserende løsning kan føre til at vann lekker ut som fører til fuktskader. Konsekvens av manglende fasttilkobling på varmtvannsberederen er risiko for varmgang i stikkontakten som kan føre til brann.

Det er ikke tilfredsstillende avrenning fra varmtvannstanken.

- Det bør etableres tilfredsstillende el-tilkobling etter gjeldende forskrift.
- Det bør etableres tilfredsstillende avrenning eller lekkasjesikring ved varmtvannstank.

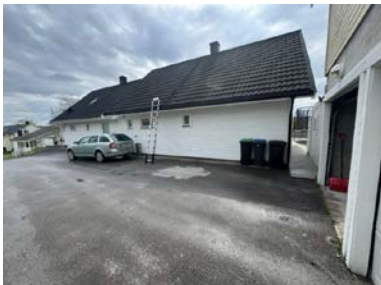
Feil ved terrengforhold fører til unødvendig mye vann mot konstruksjoner, noe som øker risiko for skader og reduserer levetiden.

Det er relativt flatt terreng på baksiden av boligen.

- Det bør foretas terrengjusteringer.
