Tilstandsrapport

📍 Granheimvegen 11, 2827 HUNNDALEN

gnr. 70, bnr. 105, snr. 2

Befaringsdato: 10.06.2024

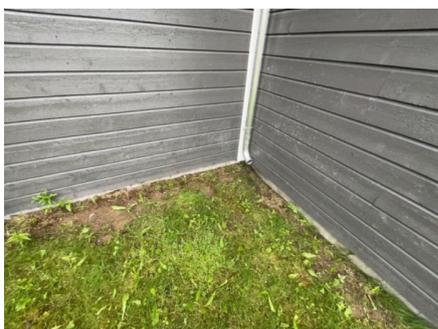
📍 TG 1 Nedløp og beslag

Utvendige beslag, takrenner og nedløp i metall.

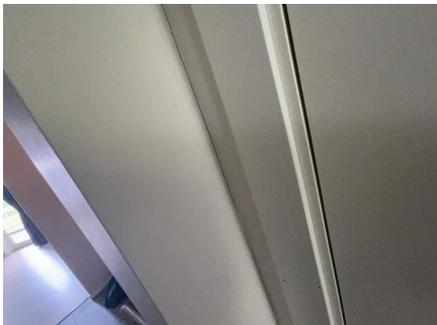
TG 1 Etasjeskille/gulv mot grunn

I 1etasje er støpt gulv på grunn. Etasjeskille er utført i trekonstruksjoner.

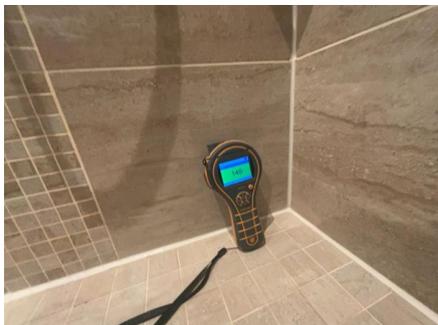
📍 TG1 Overflater Gulv

Fliser på gulv. Med gulvvarme. Fallforhold på gulvet er målt og funnet tilfredsstillende. Ved enkle fuktsøk registrerte jeg ingen unormale verdier. Det er registrert noe missfarging på fuger.

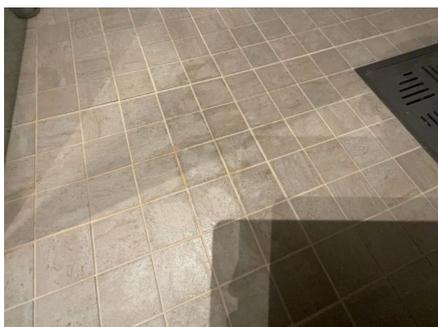
📍 TG1 Sluk, membran og tettesjikt

Plastsluk.

Det foreligger kun faktura som dokumentasjon på utførelse. Forutsetter at utbygger har utført membran etter lover og regler i oppføringsåret og besitter dokumentasjon på utført arbeid.

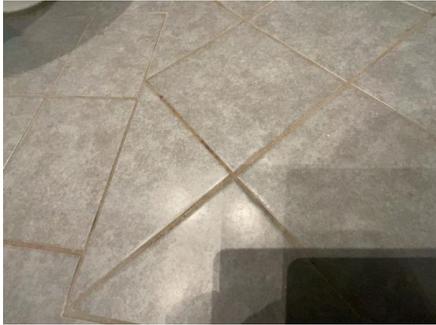
📍 TG 1 Sluk, membran og tettesjikt

Plastsluk.

Det foreligger kun faktura som dokumentasjon på utførelse. Forutsetter at utbygger har utført membran etter lover og regler i oppføringsåret og besitter dokumentasjon på utført arbeid.
