Tilstandsrapport

Boligbygg med flere boenheter
-

Jens Bjelkes gate 82B , 0652 OSLO
-

Befaringsdato: 25.03.2026

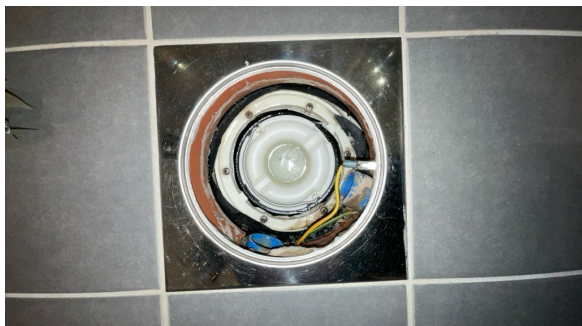
! TG 1 Sluk, membran og tettesjikt

Beskrivelse

Det er plastsluk. Membranen er festet til klemringen på sluket.

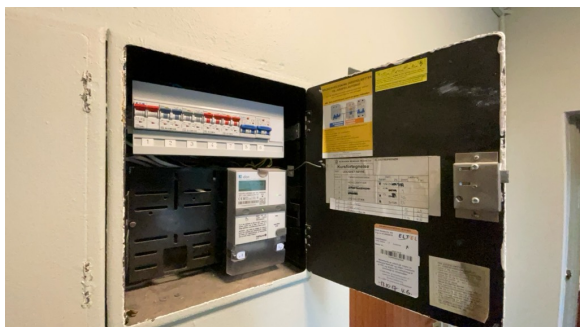
Inntak og sikringsskap

Det er foretatt en kontroll av det lokale el tilsyn i 2021. Det ble ikke funnet avvik.
