# Tilstandsrapport

Borettslagsleilighet (terrassehus)

Musseronstien 13 I, 4635 KRISTIANSAND S

Rapportdato: 15.08.2025

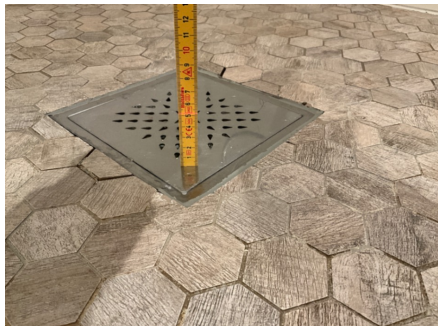
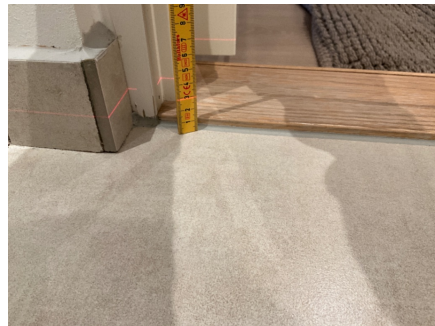
Det er lokalisert noe hullyd, men flisene virker å sitter godt. Det er ingen riss i fugene. Strakstiltak er ikke nødvendig.

- Det er påvist at flisfuger har riss/sprekker.
- Det er påvist avvik i krav til høydeforskjell/fall-løsning på våtrommet.
- Gulvet mangler oppkant ved dør eller jevnt fall til sluk. (Fall på hele rommet på 1:100).

Kravet om at lekkasjevann skal ledes til sluk, betyr at det ferdig utførte våtromsgulvet må være utformet uten motfall til sluk fra alle steder der det kan forekomme lekkasjevann.

- Til tross for avviket i fall/høydeforskjell til sluk, vil gulvet fortsatt kunne lede vann mot sluket, men med redusert effektivitet. Dette kan potensielt øke risikoen for vannansamling i enkelte områder av badet.

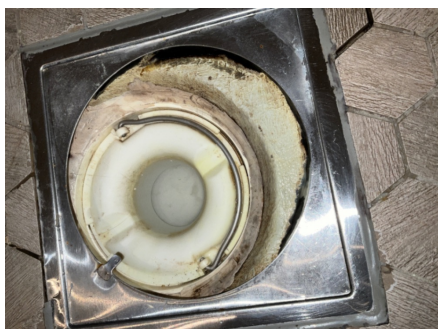
Membran er ikke ført ned og under klemringen i sluken, avviket bør jevnlig inspiseres.

- Konsekvensene av ikke-fagmessig utførelse rundt sluk og klemring på våtrom kan medføre lekkasjer og fuktskader.
- Uten tilfredsstillende klemring er det vanskelig å sikre en vanntett overgang mellom smøremembranen og sluket. Dette øker risikoen for at vann kan sive ned langs sidene av sluket og forårsake fuktskader i gulvkonstruksjonen og omkringliggende område.
- Eldre sluk av støpejern er ofte utsatt for rust som kan medføre lekkasjer. Eventuelle lekkasjer kan medføre fuktskader på tilleggende konstruksjoner.

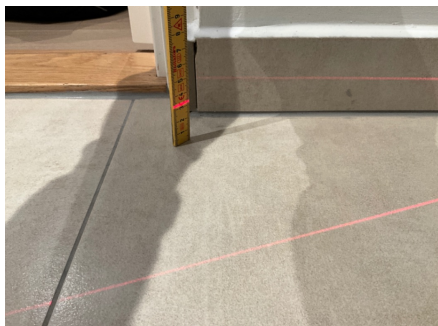
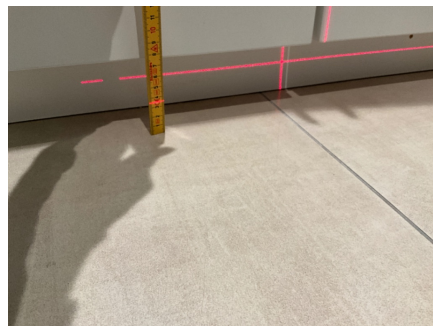
- Det er påvist avvik i krav til høydeforskjell/fall-løsning på våtrommet.
- Gulvet mangler oppkant ved dør eller jevnt fall til sluk. (Fall på hele rommet på 1:100).

Kravet om at lekkasjevann skal ledes til sluk, betyr at det ferdig utførte våtromsgulvet må være utformet uten motfall til sluk fra alle steder der det kan forekomme lekkasjevann.

- Til tross for avviket i fall/høydeforskjell til sluk, vil gulvet fortsatt kunne lede vann mot sluket, men med redusert effektivitet. Dette kan potensielt øke risikoen for vannansamling i enkelte områder av badet.

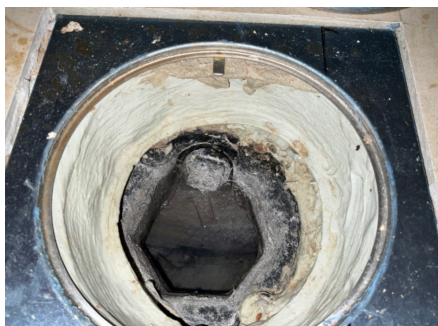
- Uten tilfredsstillende klemring er det vanskelig å sikre en vanntett overgang mellom smøremembranen og sluket. Dette øker risikoen for at vann kan sive ned langs sidene av sluket og forårsake fuktskader i gulvkonstruksjonen og omkringliggende område.
- Konsekvensene av ikke-fagmessig utførelse rundt sluk og klemring på våtrom kan medføre lekkasjer og fuktskader.

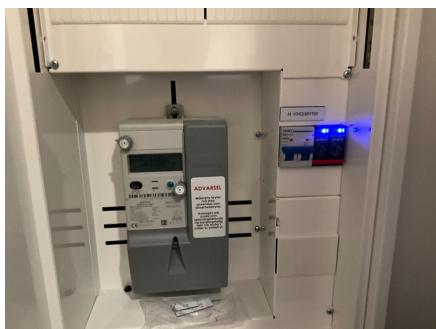
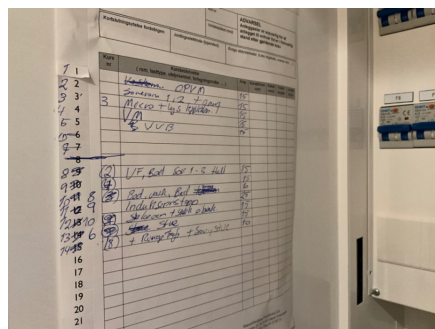
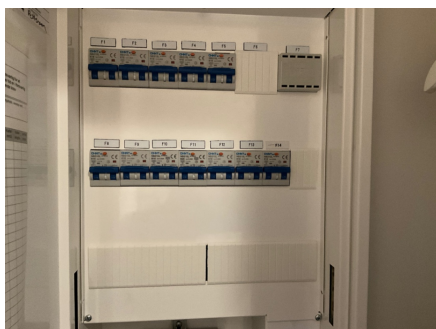
**Nei**  
**Det er utført arbeider på anlegget i senere tid, foreligger ingen dokumentasjon på arbeidene.**
5. Foreligger det kontrollrapport fra offentlig myndighet – Det Lokale Eltilsyn (DLE) eller eventuelt andre tilsvarende kontrollinstanser med avvik som ikke er utbedret eller kontrollen er over 5 år?

På bakgrunn av manglende samsvarserklæringer på deler av anlegget anbefales det en utvidet el kontroll på hele anlegget.
