# Høyensalgata 42 2317 HAMAR

## Tilstandsrapport Eierskifte

Befaringsdato  
**13.10.2025**

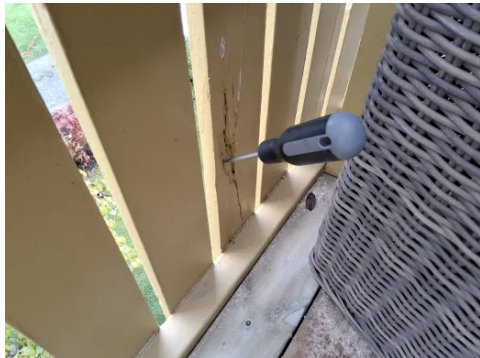
### 6.1 Balkong, terrasse, platting

Det registreres ett råteskade bord i rekkverk.

**TG-2**

Det registreres ett rekkverksbord med råteskader. Balkonger og terrasser som ligger mer enn 50 cm over terreng skal sikres med rekkverk. Rekkverket blir målt til 84 cm. og er lavere enn dagens forskriftskrav på 100 cm. Tettesjiktet på balkongen er ikke tilgjengelig for inspeksjon pga. terrassebord, tettesjiktet er vurdert til å ha en alder som tilsier usikker tilstand/restlevetid og TG2 er satt for å belyse risiko.

Råteskadet trevirke må påregnes skiftet. For å lukke avviket vedrørende rekkverksøyde må høyden på rekkverket heves til dagens krav på 100 cm. Tilstand på tettesjiktet bør undersøkes nærmere, og utskifting bør påregnes.

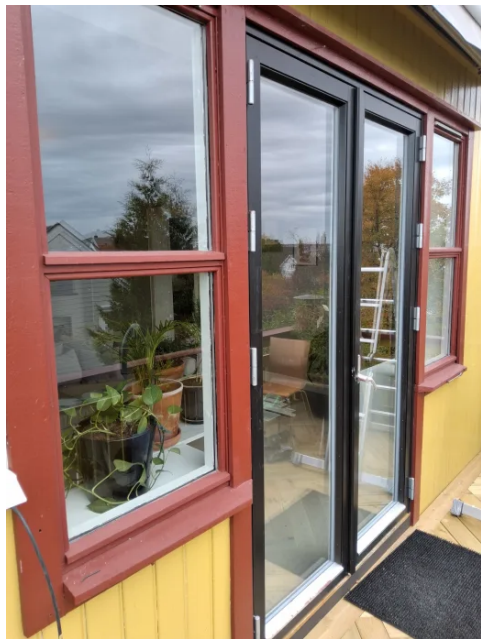
### 6.2 Vinduer og dører

Hovedparten av vinduer i leiligheten har vinduer fra 1987.

**TG-2**

Med tanke på oppnådd alder på enkelte vindu er punktering av glass i tiden som kommer påregnelig. Enkelte vindu har tregheter i åpne/lukke-mekanisme og har behov for justering.

Justeringer/smøring anbefales. Utskifting av eldre vinduer bør vurderes da dette kan være gunstig ut fra et energioekonomisk synspunkt.

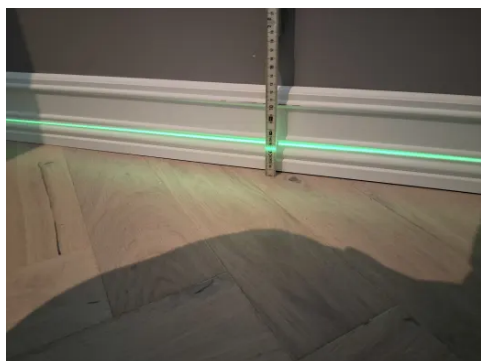
## 6.3 Etasjeskille og gulv på grunn

Etasjeskillet er kontrollert med nivelleringslaser.

**TG-3**

Kontroll av etasjeskille utføres med nivelleringslaser. Det tas stikkprøver i to retninger i minst to rom per etasje der det lar seg gjøre. Det registreres skjevhet i hovedsoverom og spisestue, hvor forskjellen fra høyeste til laveste punkt er målt til 58 mm i hovedsoverom og 16mm i spisestue. Målingene er foretatt i en eldre bygning og bør ses i den sammenheng.

TG3 gis med bakgrunn i standardens krav til godkjente måleavvik. For å få tilstandsgrad 0 eller 1 må høydeforskjeller rettes opp. Det vil imidlertid sjelden være økonomisk rasjonelt som et enkeltstående tiltak i en leilighet som dette. Dersom boligen en gang skal renoveres, kan man vurdere slike tiltak.

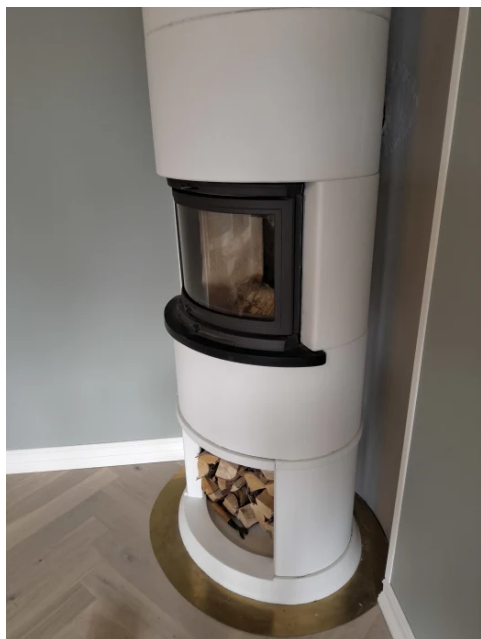
## 6.4 Ildsted/Skorstein innvendig i boligen

Det er etablert for liten ubrennbar plate på gulv foran oven.

**TG-2**

Ubrennbar plate på gulv har for lite utstikk foran ovnen. Avstandskravet er 30cm foran ilegget på oven.

Ubrennbar plate på gulv foran vedovn med forskriftsmessig dimensjon bør etableres. Denne skal være minimum 30 cm utenfor ilegget (døren) til ovnen.

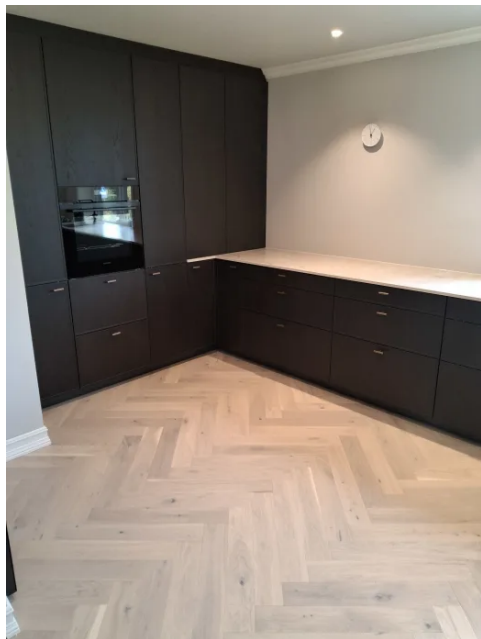
## 6.5 Kjøkken

Oversiktsbilde kjøkken.

Kjøkkenventilator benytter kullfilter (ikke eget utkast) og det er ikke etablert annen mekanisk avtrekk fra kjøkkenet, forholdet kan føre til økt fuktpåkjenning i rommet.

Det anbefales å etablere mekanisk avtrekk. Det presiseres at det bør avklares med sameiet om muligheten for dette.

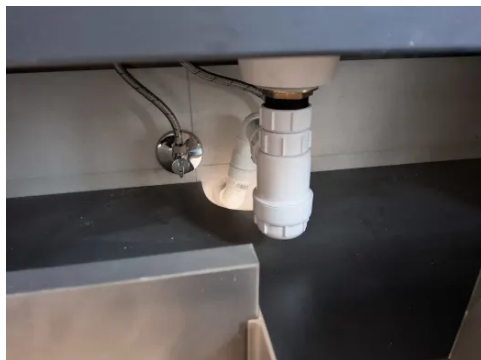
## 6.7 Avløpsrør

Leiligheten har synlige avløpsrør av plast.

Det er flere boenheter i bygget og kontroll om kloakk er luftet over tak er ikke foretatt. Det er ikke påvist noen stakeluke i boenheten. Staking kan i enkelte tilfeller utføres via sluk eller andre installasjoner med avløp.

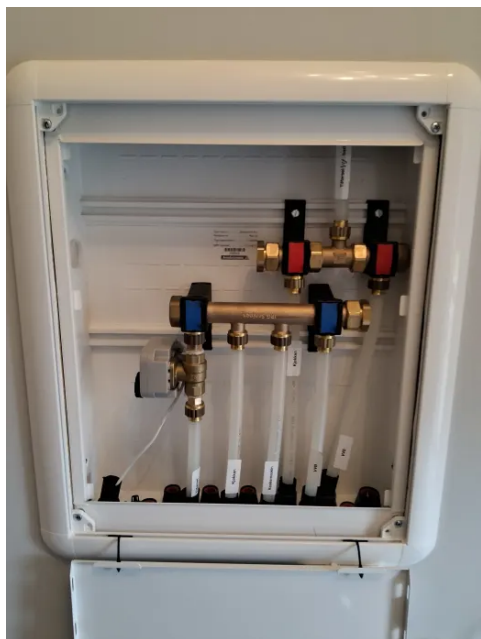
## 6.8 Vannledninger

Leiligheten har vannrør av typen rør-i-rør.

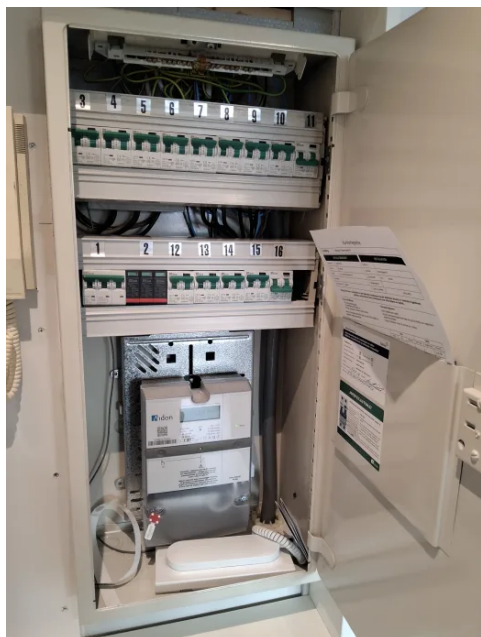
## 6.9 Elektrisk

Sikringsskap med automatsikringer er plassert i gang.

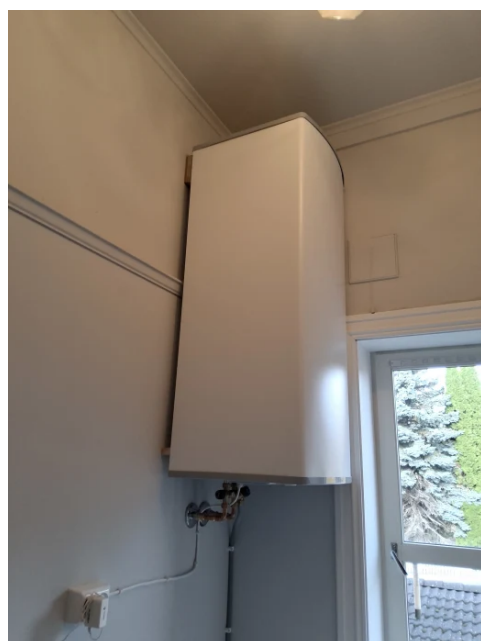
## 6.10 Varmtvannsbereder

Vegghengt varmtvannsbereder er plassert på teknisk rom/vaskerom.

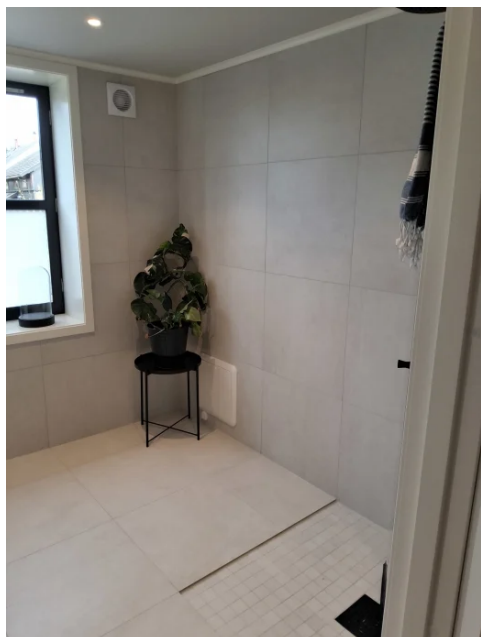
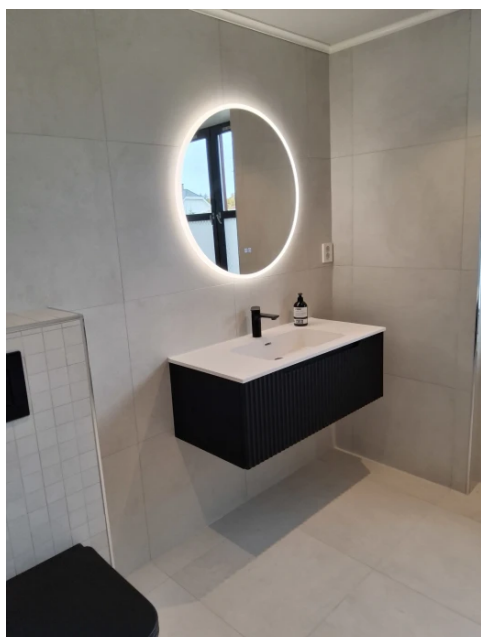
## 6.12 Våtrom

Oversiktsbilde bad.

Gulvet i våtrommet har lokalt tilfredsstillende fall i nedsenket dusjsone, slik at vann ledes mot sluk som forutsatt. Høydeforskjeller med tanke på lekkasjesikkerhet er mindre enn hva som ideelt anbefales utenfor dusjsonen, dette kan medføre til at eventuelt lekkasjevann utenfor dusjsonen i liten grad vil bevege seg mot sluket. Selger har fremlagt bildedokumentasjon som viser at det er etablert tilfredsstillende oppkant ved døråpning og forholdet er derfor vurdert til å gi tilfredsstillende lekkasjesikkerhet, selv om fallforhold ved dørterskel er mindre enn anbefalt.

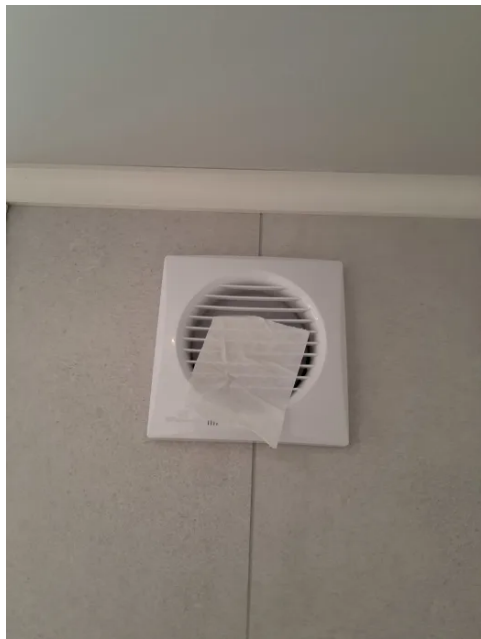
Avtrekkeseffekten er testet med papir.

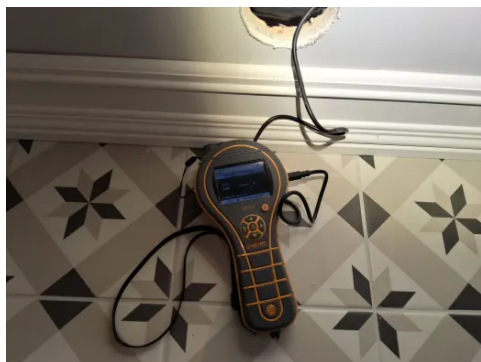
Bilde fra fuktmåling i veggkonstruksjon tilstøtende dusjsone.

Det er foretatt hulltaking med 73 mm hullbor fra tilstøtende gang. Undersøkelsen viser ingen tegn til skader eller fukt i konstruksjonen. Piggmåling: under 6 vektprosent.
