# Tilstandsrapport

Boligbygg med flere boenheter

Bergvegen 45 C, 2100 SKARNES

Befaringsdato: 06.10.2025

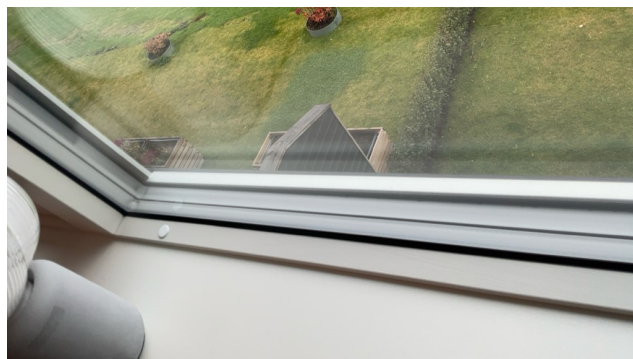
Vinduer med 3-lags glass.

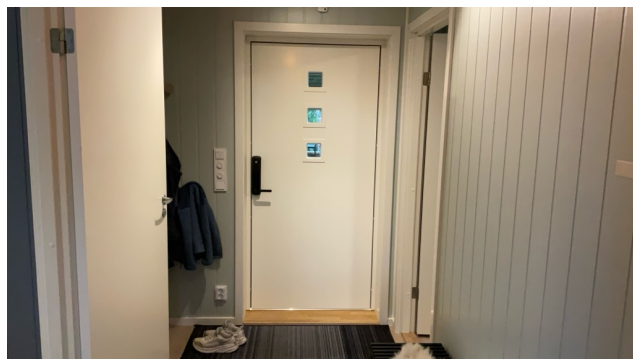
Ytterdør med Yale Doorman kodelås.

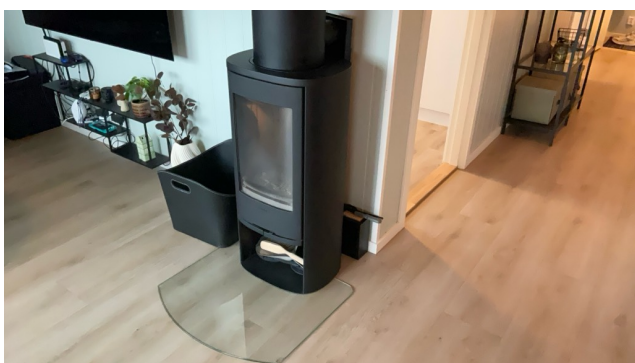
Ildsted med stålpipe.

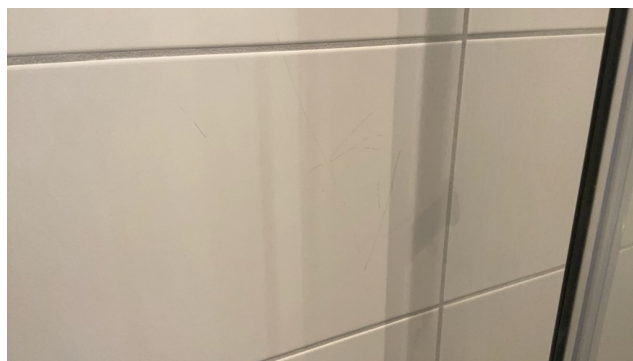
Eksempel på merker i flis i disjsone.

Merker bør vaskes hvis mulig.

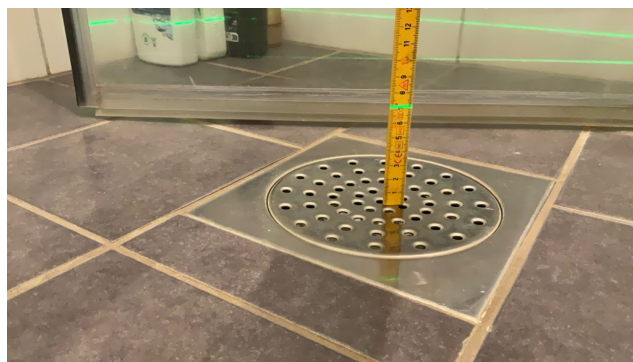
Det er målt 7,1cm på slukrist.

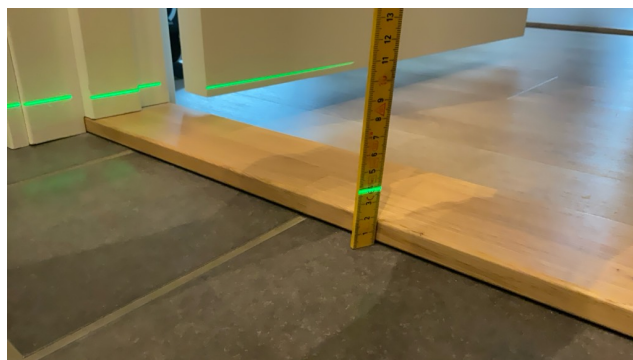
Det er målt 4cm på gulv ved terskel.

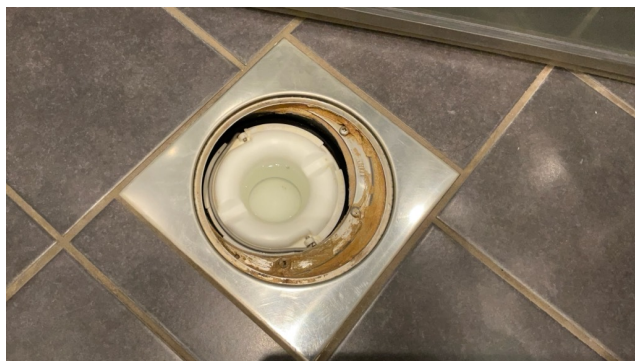
Plastsluk med synligslukmansjett under klemring.

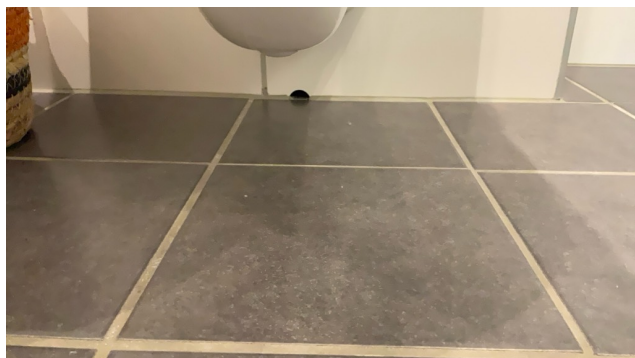
Spalte for å synliggjøre eventuell lekkasje i vegghengt toalett.

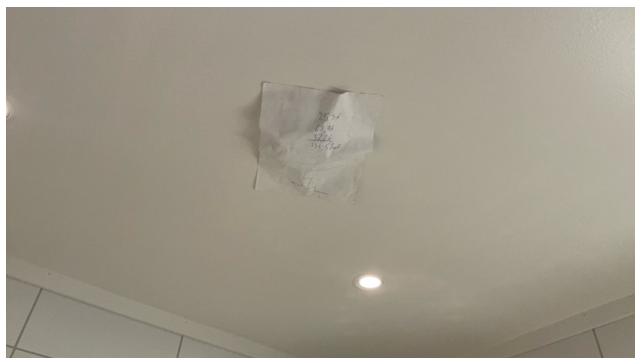
Ark henger på avtrekksventil. Bra avtrekk.

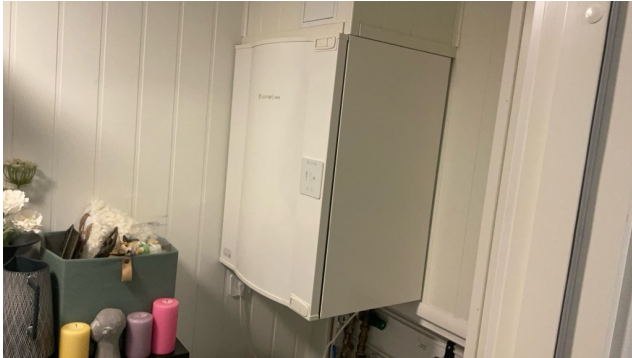
Balansert ventilasjon.

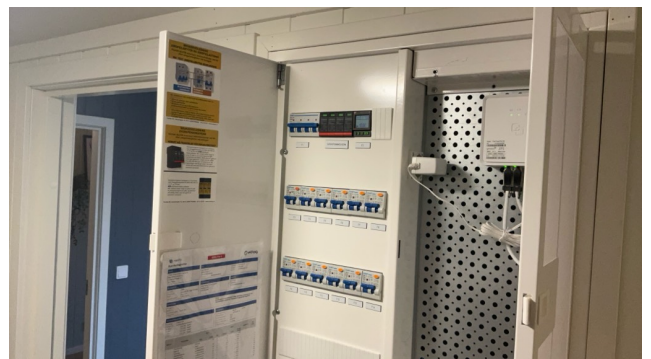
Sikringsskap med kursfortegnelse i samsvar med antall sikringer.

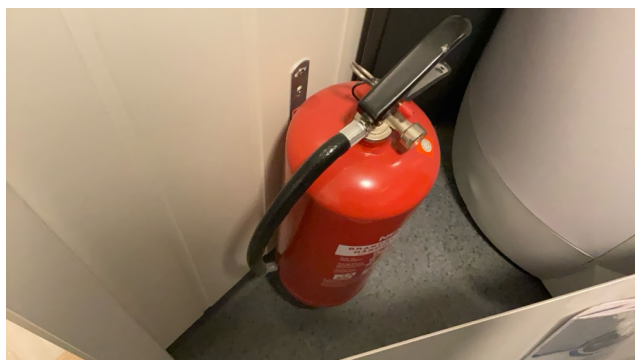
Brannslukningsapparat henger i bod.

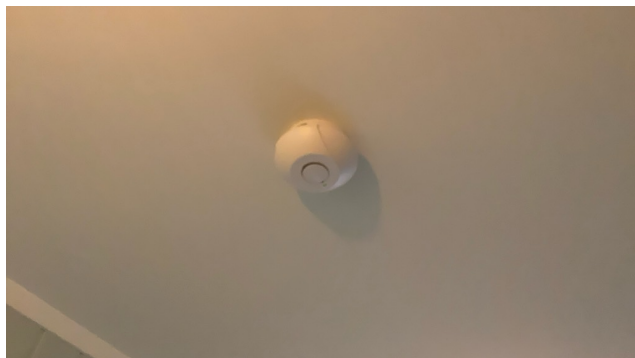
Røykvarsler i gang.
