# Erikstrandvegen 9 4120 TAU

## Tilstandsrapport Eierskifte

Byggeår: 1958

Rapportdato: 20.11.2025 (Gyldig til 20.11.2026)

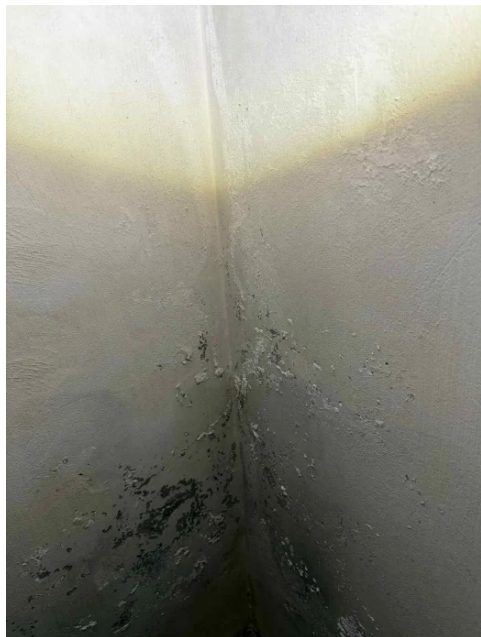
### 6.1 Drenering

Grunnmursplast som bidrar til å beskytte mot fukt, ble først vanlig brukt på 1970-tallet. Siden bygningen er eldre, er dette mest sannsynlig manglende.

Dreneringen / fuktsikring har nådd en alder som gjør tettheten usikker i tiden som kommer. Normal brukstid for en drenering anslås til å være ca 30 år.

Det registreres salt / kalkutslag på innvendig grunnmursflater som indikerer fukttransport gjennom grunnmuren og ved fuktmåling i treverk i forbindelse med hulltaking, måles et fuktinnhold som er over faregrensen for utvikling av skader.

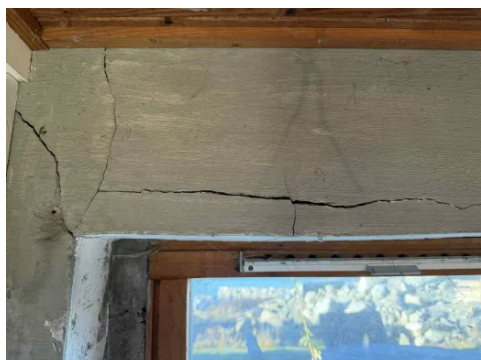
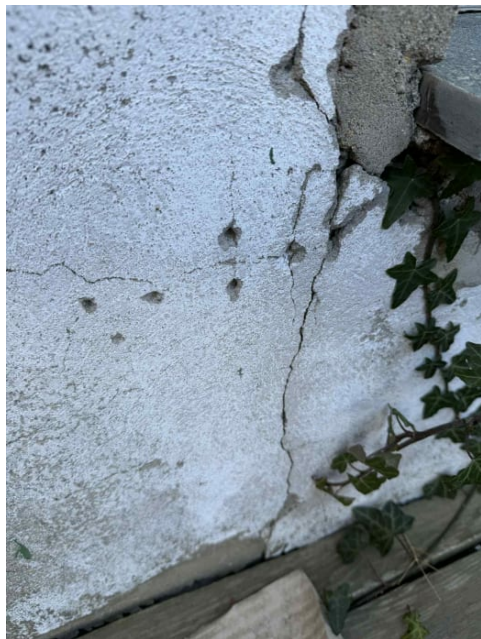
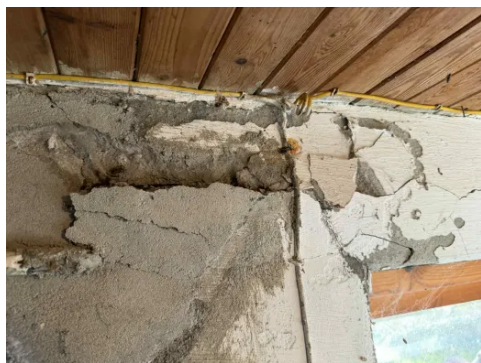
### 6.2 Grunnmur og fundament

Det registreres riss / sprekker i grunnmuren.

Det anbefales å foreta en gjenpussing av sprekker i grunnmur, slik at forholdet kan observeres over tid, med tanke på om dette er under utvikling eller er stabilt.

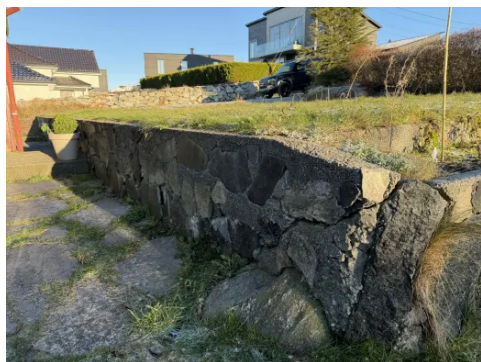
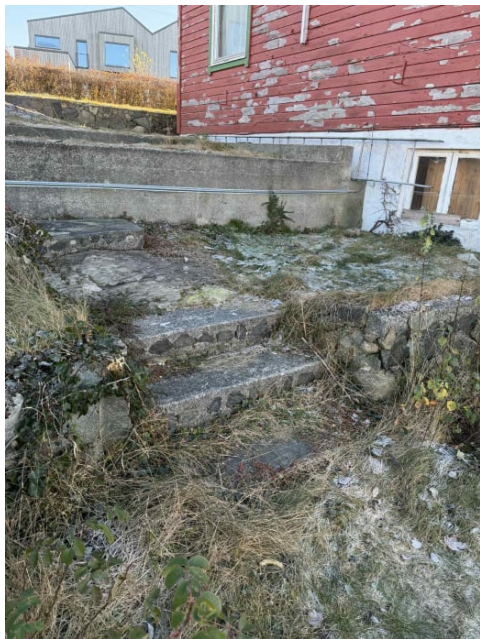
## 6.3 Støttemur

Det registreres sprekker, skjevheter og manglende rekkverk på støttemurer.

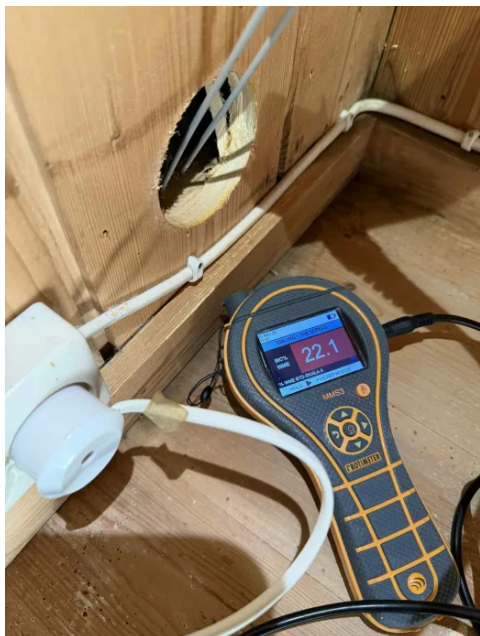
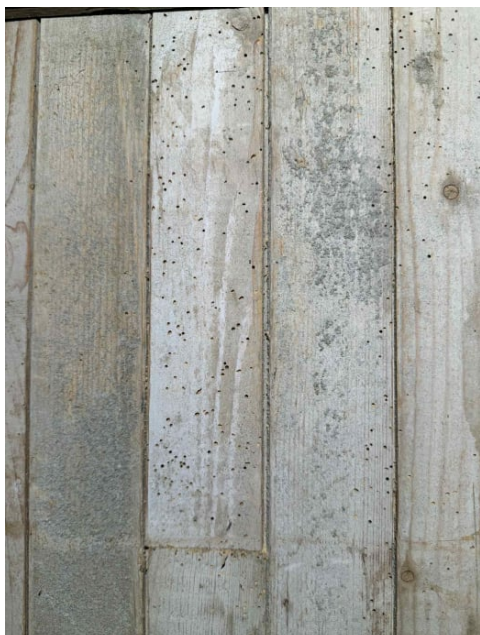
## 6.4 Rom under terreng

Ved fuktmåling i treverk i forbindelse med hulltaking, måles et fukttinnhold som er over faregrensen for utvikling av skader og tegn etter borebiller

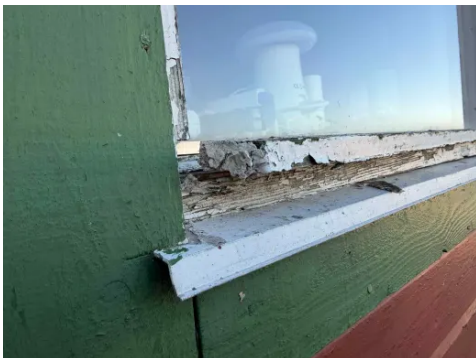
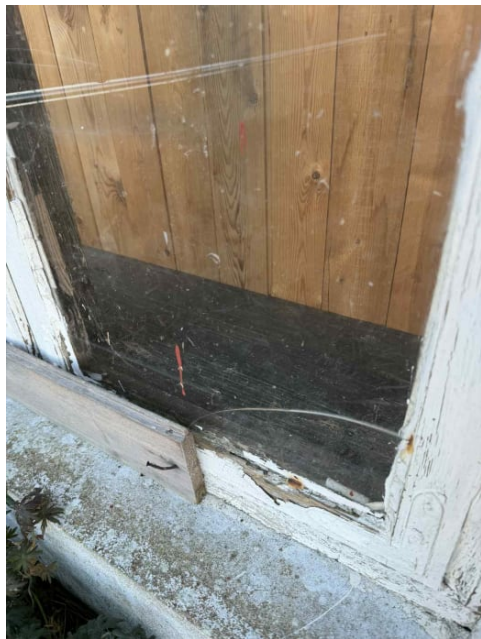
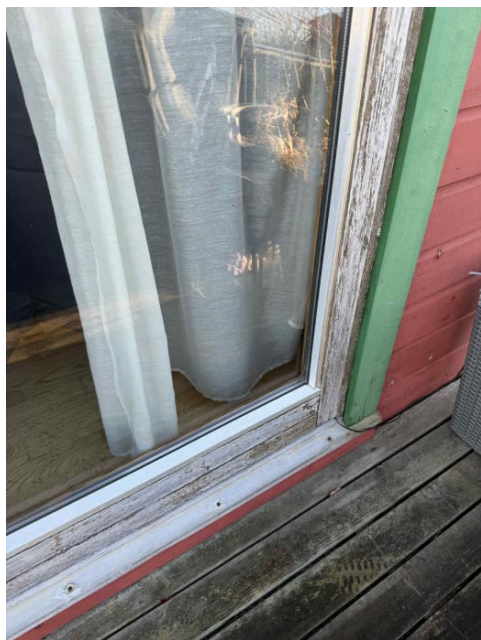
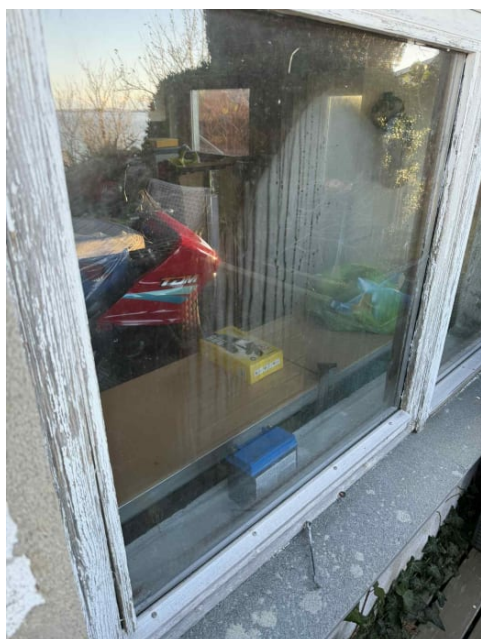
## 6.6 Vinduer og dører

Det registreres flere punktert glass, sprekk i vindusglass kjeller, råteskader / værslitte karmen og dører. Enkelte vindu tar i karm og har behov for justering.

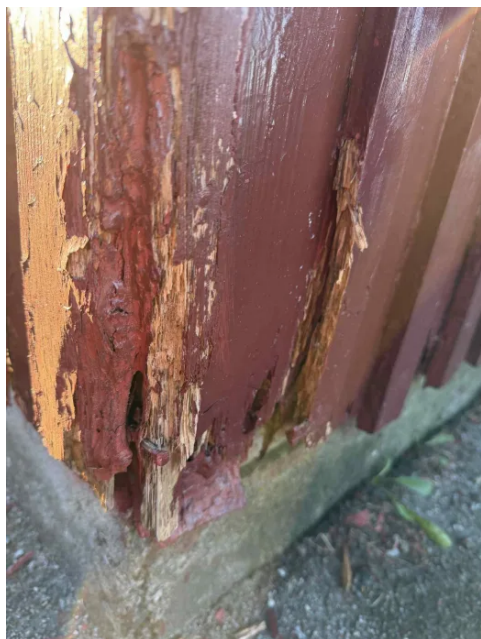
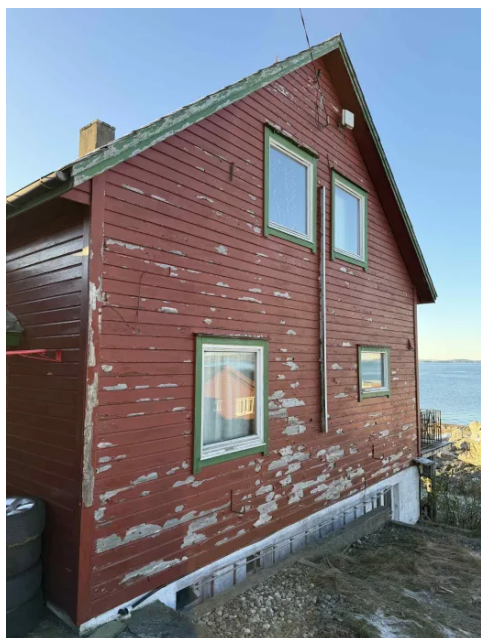
## 6.7 Yttervegger

Det registreres stedvis råteskader, store deler av trekledning har slitte overflater og det er stedvis ikke synlig bruk av musetetting mellom kledning og veggkonstruksjon.

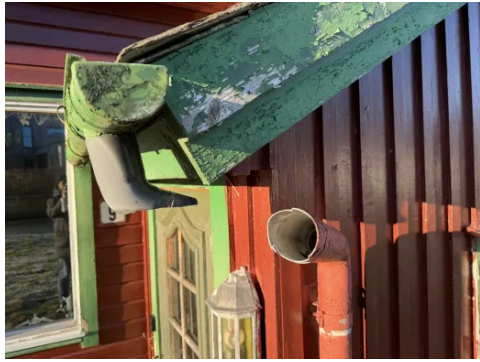
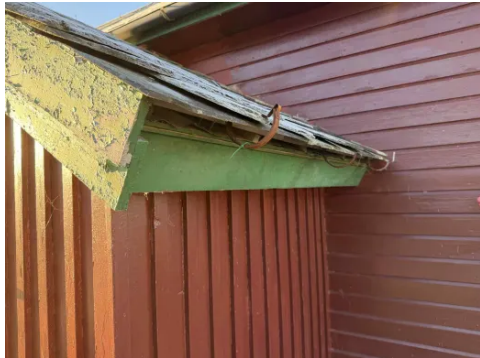
## 6.9 Renner og nedløp

| Bygningsdel | Oppsummert begrunnelse for tilstandsgrad |
|---|---|
| Renner og nedløp | Det registreres manglende takrenne / nedløpsrør på vindfang mot Nord og sprukket nedløpsrør på vindfang mot Sør. |

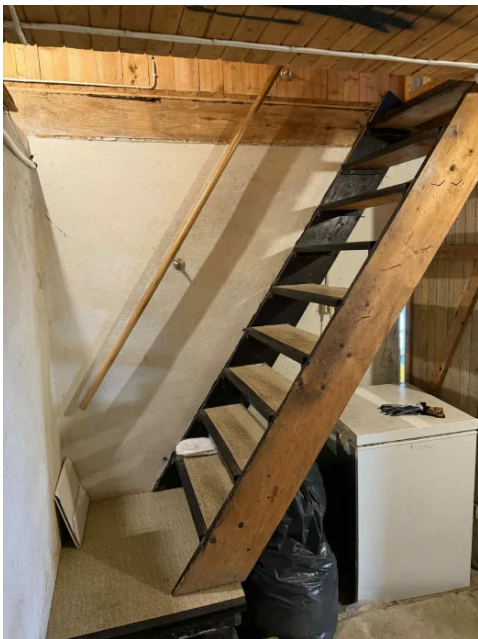
## 6.18 Trapp

| Bygningsdel | Oppsummert begrunnelse for tilstandsgrad |
|---|---|
| Trapp | Det registreres manglende rekkverk i kjellertrapp, løst neders trinn og åpninger mellom trinn på 17 cm. |

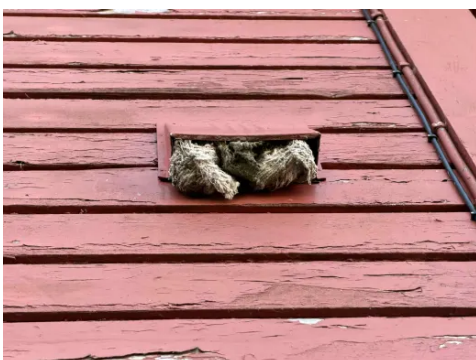
## 6.24 Ventilasjon

| Bygningsdel | Oppsummert begrunnelse for tilstandsgrad |
|---|---|
| Ventilasjon | Det registreres manglende ventilasjon i vaskekjeller, kjellerboder, toalettrom, kott 2 etg. og utendige ventiler er tettet igjen. |

Anbefaler å etablere ventil i yttervegg der det mangler ventilasjon og fjerne tetting i utventige ventiler.

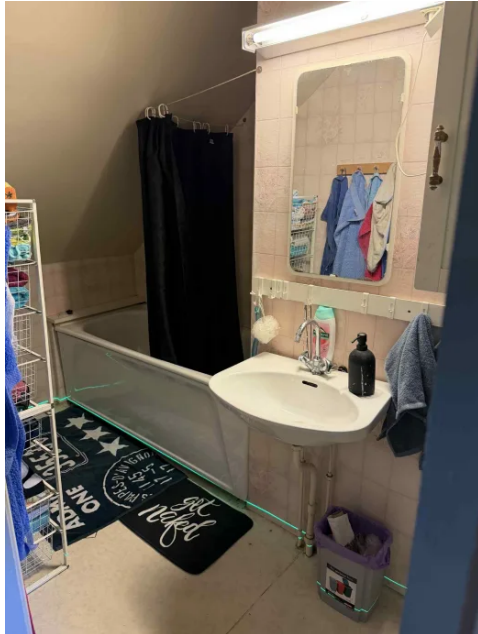
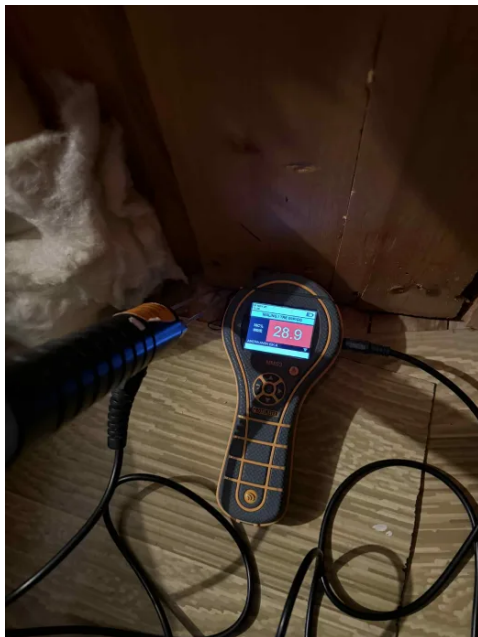
## 6.25 Våtrom: Bad

TG-3 pga. Manglende tettesjikt på gulv under badekar, ikke tilfredstillende tettesjikt på vegger og rundt sluk på gulv, ikke tilfredstillende fall til sluk, manglende mekanisk avtrekk, sprekk i servant, drypp lekkasje fra badekar blandebeater og servant blandebeater.

Det er behov for totalrenovering av våtrommet!
