# Tilstandsrapport

Fritidsbolig

Bjødalsvegen 125, 2930 BAGN

Befaringsdato: 25.06.2024

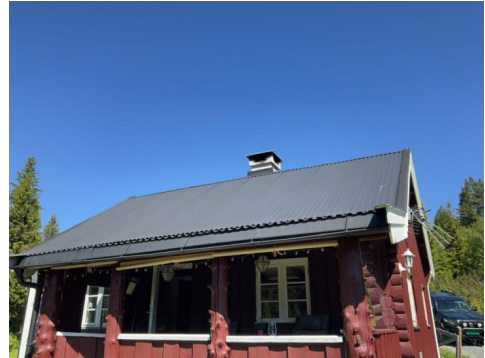
### TG 2 Nedløp og beslag

Takrenner av metall med lakkert overflate. Nedløp ført i rør ned langs vegg og videre i plastrør ned i grunn. Ved inngang er nedløp avsluttet på terreng. Ved befaringen er det tørt og dermed er ikke sjekk vedrørende lekkasje gjennomført.

Det vurderes å montere snø fangere for å sikre mot skader ved takras. Før eventuell ,montering må konstruksjon sjekkes for om denne tåler belastning. Bortled av takvann forbedres på noen punkter.

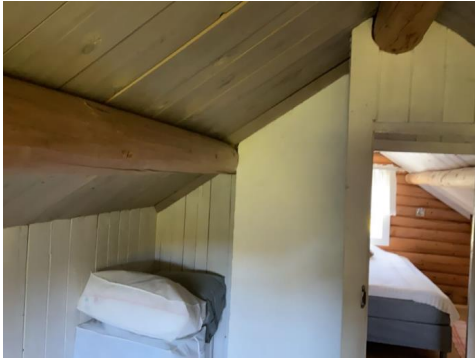
## ! TG 1 Vinduer

Låsemekanisme vindu med løs midtstolpe er skadet.

Vinduet er etablert som rømningsvei fra loft. Mangler må utbedres for å opprettholde trygg rømningsvei.

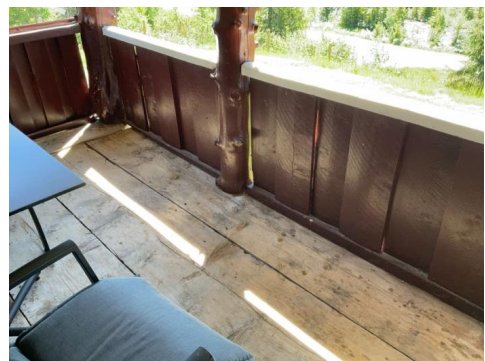
## ! TG 3 Balkonger, terrasser og rom under balkonger - 2

- Rekkverk må monteres for å lukke avviket.

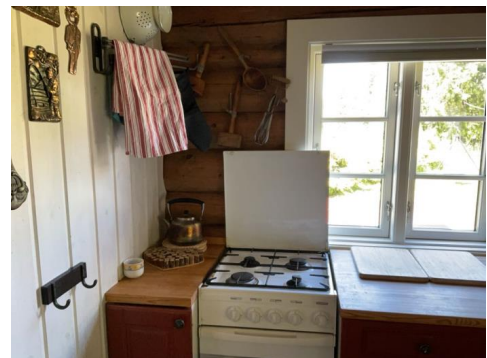
#### ! TG IU Avløpsrør

Avløpsrør av plast fra vask i kjøkken. Funksjon er ikke testet. Rør er koblet fra hverandre i benk.
