# Tilstandsrapport

Enebolig i kjede

Magne Skredes veg 43 , 2414 ELVERUM

Befaringsdato: 20.01.2026

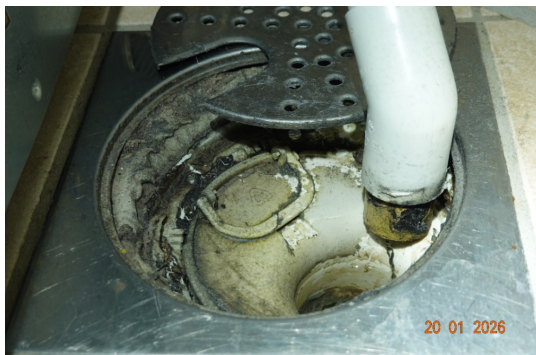
## 1.ETASJE > VASKEROM

### ! TG 1 Tilliggende konstruksjoner våtrom

Hulltaking er foretatt nederst på delevegg mot våtsonen. Ved bruk av fuktmåler ble det ikke registrert unormale verdier.

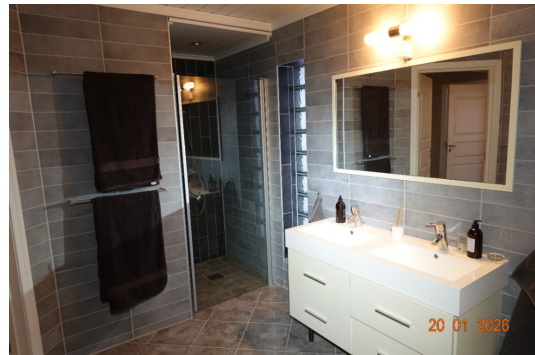
## 1.ETASJE > BAD

### ! TG 2 Overflater vegger og himling

Begrenset restlevetid kan medføre økt fare for lekkasjer og skader på underliggende konstruksjoner dersom tiltak ikke iverksettes.

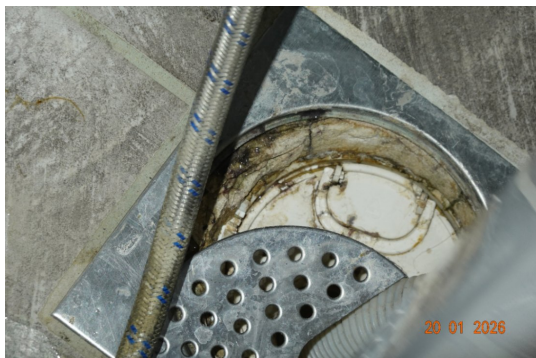
## 1.ETASJE > BAD

### TG 2 Sluk, membran og tettesjikt

- Overvåk tilstanden jevnlig. For å få tilstandsgrad 0 eller 1 må tettesjiktet skiftes ut, men tidspunktet for når dette er nødvendig er vanskelig å si noe om.
- Det er viktig å merke seg at levetiden til en membran varierer basert på kvalitet, installasjon og bruk. Eldre membraner kan bli sprø og sprekke opp, noe som fører til at de mister sin vanntettende funksjon. Dette kan resultere i vannlekkasjer gjennom vegger og gulv og fuktskader.

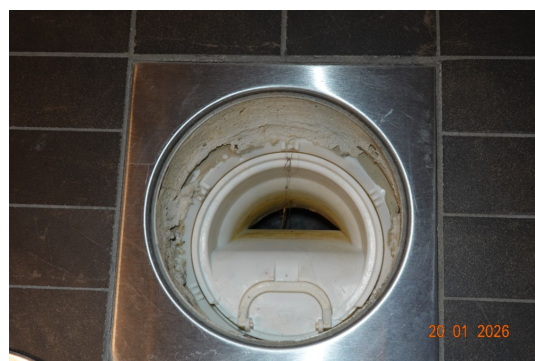
## 2. ETASJE > BAD

### ! TG 2 Sanitærutstyr og innredning

- Det er ikke påvist tilfredsstillende løsning for å synliggjøre lekkasje fra innebygget sistene.

- Ved implementering av innebygget sistene var det ikke krav om lekkasjesikring, konstruksjonen bør jevnlig observeres.

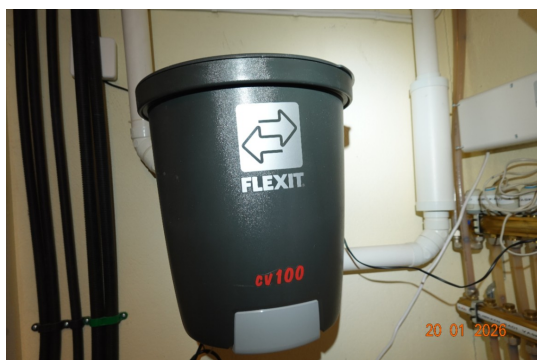
## TG 1 Vannbåren varme

El-kassett montert på vegg i teknisk rom.

Fordelerstokk montert i teknisk rom.

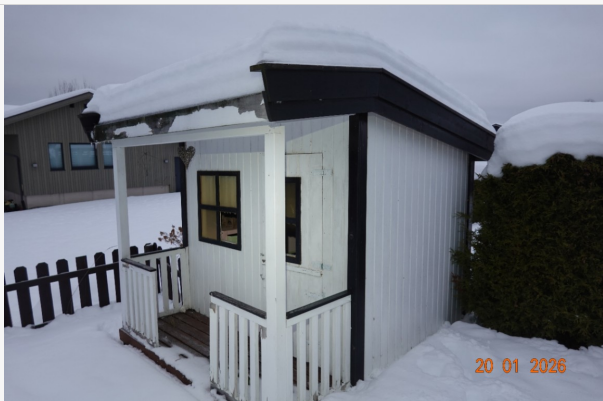
## Lekestue

Eldre lekestue, generelt med preg etter aldersforvitring og noe manglende vedlikehold. Må påregne aldersforvitring og skader.
