# Tilstandsrapport

📍 Erich Mogensøns vei 30, 0594 OSLO

# gnr. 88, bnr. 300

# Andelsnummer 109

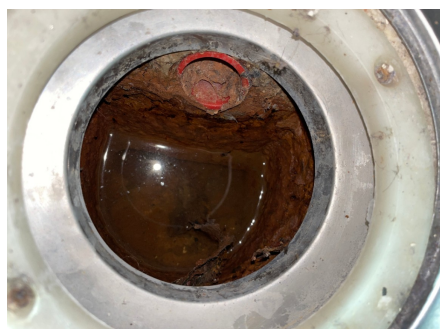
Sluk

- Våtrommet må oppgraderes for å tåle normal bruk etter dagens krav.

Sprekk i gulvflis. Manglende fugemasse ved sluk.

Det er lite fall på gulv fra dør og inn mot sluk.

- Våtrommet har behov for omfattende oppgraderinger. For å sikre en løsning som oppfyller gjeldende krav, bør tettesjikt, sluk og røropplegg oppgraderes og dokumenteres.
- Manglende oppgradering av våtrommet medfører høy risiko for at konstruksjonene ikke vil tåle vanlig bruk av vann eller lekkasjer. Dette kan føre til fuktskader på tilstøtende konstruksjoner.
