# Tilstandsrapport

Enebolig

Sundrudveien 70, 1950 RØMSKOG

Rapportdato: 10.04.2025

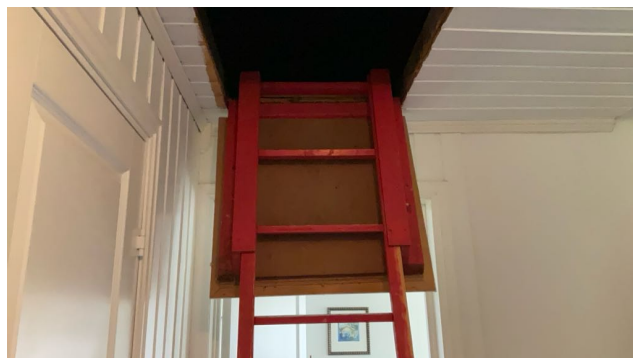
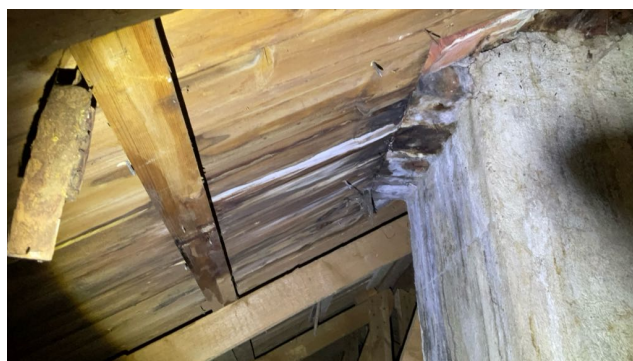
Det er fuktskjolder stedvis i undertaket bla. ved pipen. Det ble gjort fuktmålinger med stikkelektroder i undertaket rundt pipe og det ble ikke påvist forhøyede/unormale fuktverdier.

Det har vært tørt vær og sol mange dager før befaringen og det er ukjent om fuktskjoldene er fra gammel eller vedvarende lekkasje for eksempel ved forskjellige værforhold.

Rør til luftingen av avløpsanlegget er uisolert og dette kan føre til kondensdannelse/fuktighet.

Loft er konstruksjon som jevnlig bør kontrolleres.

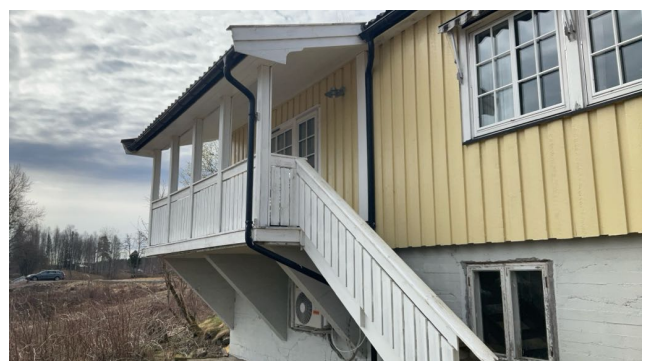
- Det er ikke montert rekkverk.
- Det er påvist fukt-/råteskader i konstruksjonen.
- Rekkverket er for lavt i forhold til dagens krav til rekkverkshøyder.

Det mangler rekkverk på 1 side av trapp (fare for fallskader). Trappen har enkel standard.

Det er råteskade i stolpe på hjørnet mot syd/øst.

- Det er ikke krav om utbedring av rekkverkshøyde opp til dagens forskriftskrav.
- Rekkverk må monteres for å lukke avviket.
- Råteskadede konstruksjoner må skiftes ut.

**Kostnadsestimat: 50 000 - 100 000**

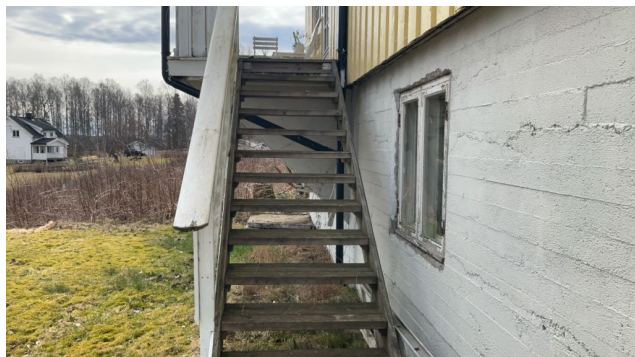
## ! TG 2 Utvendige trapper

- Rekkverkshøyder er under dagens forskriftskrav til rekkverk i trapper.
- Det er avvik:

Det er råteskader i trebord på stolpene til taket.

- Tiltak:
- Rekkverket er såpass lavt at det på grunn av sikkerhetsmessige forhold anbefales økning av høyde.

Råteskadet treverk må skiftes ut.

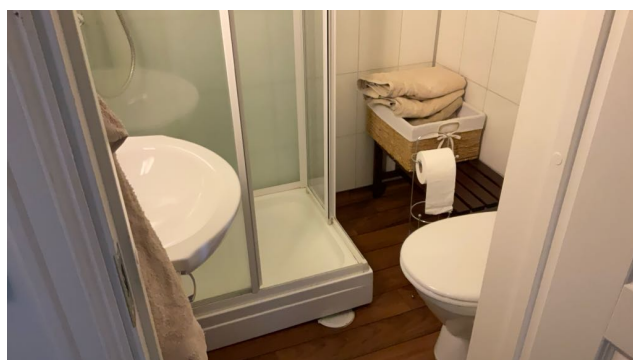
Baderommet ble oppusset i 2010 iht. eier.  
Vannrør og sluk er av eldre dato.  
Det er ikke fremlagt noe dokumentasjon på våtrommet.
