# Tilstandsrapport

Enebolig

Sundsrudveien 68, 1950 RØMSKOG

Befaringsdato: 07.04.2025

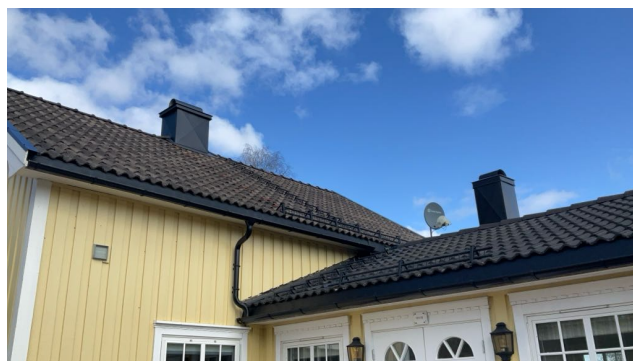
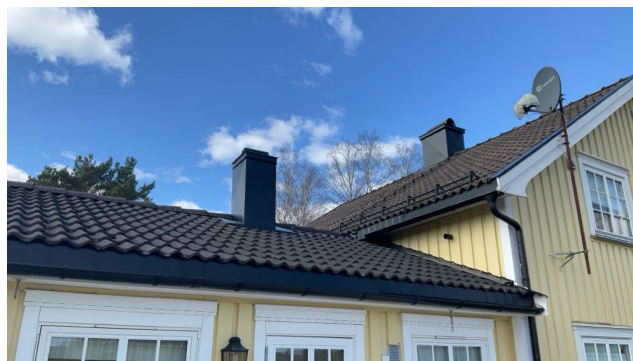
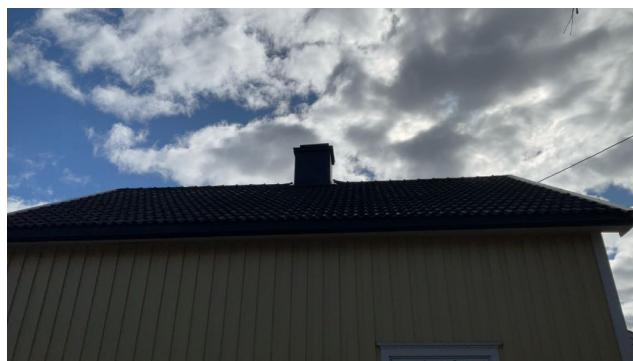
### ! TG 2 Veggkonstruksjon

Det er stedvis tørkesprekker/slitasje på kledningen.

- Det må foretas tiltak for å lukke avviket.

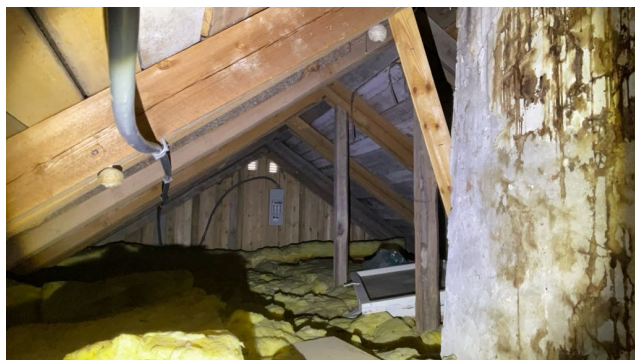
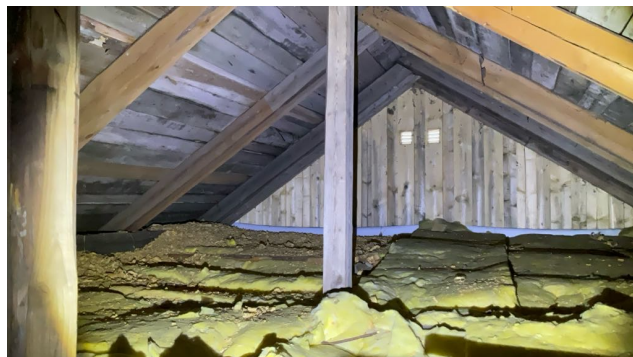
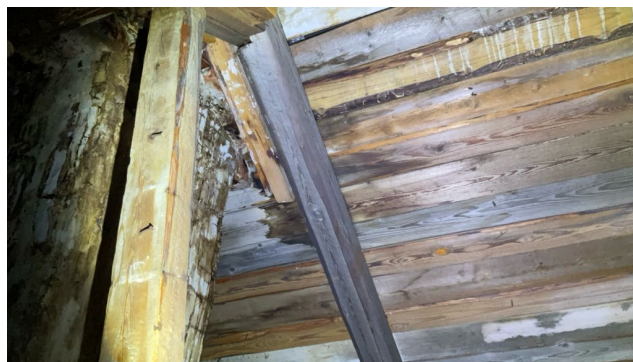
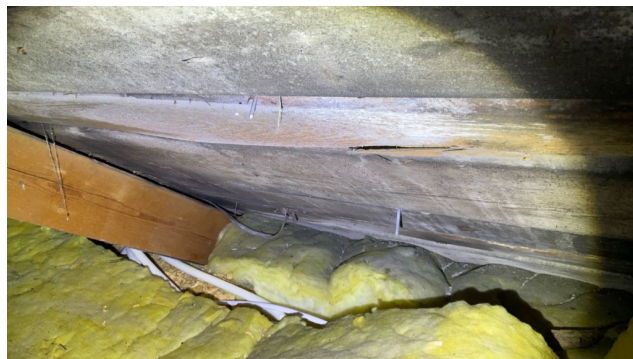
- Det er liten lufting i nedre kant av konstruksjonen.
- Det er påvist fuktskjolder i undertak/takkonstruksjon.
- Undertaket er misfarget.

Det er fuktskjolder i undertaket rundt pipen. Det ble gjort fuktmålinger med stikkelektroder i undertaket rundt pipe og det ble ikke påvist forhøyede/unormale fuktverdier.

Det er liten lufting i skråtaket og dette kan medføre kondensdannelse på grunn av damptrykk fra boligen som igjen kan føre til fuktskader over tid.

Ingen øvrige tiltak vurderes som nødvendige.

Loft er konstruksjon som jevnlig bør kontrolleres.

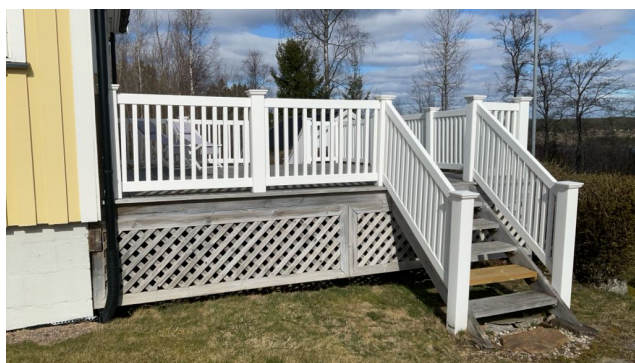
- Rekkverket er for lavt i forhold til dagens krav til rekkverkshøyder.
- Det er avvik:

- Det er ikke krav om utbedring av rekkverkshøyde opp til dagens forskriftskrav.
- Tiltak:

Det bør gjøres lokal utbedring av trapp på sydsiden.

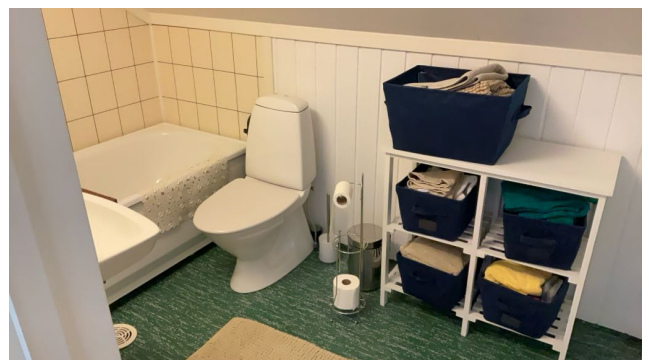
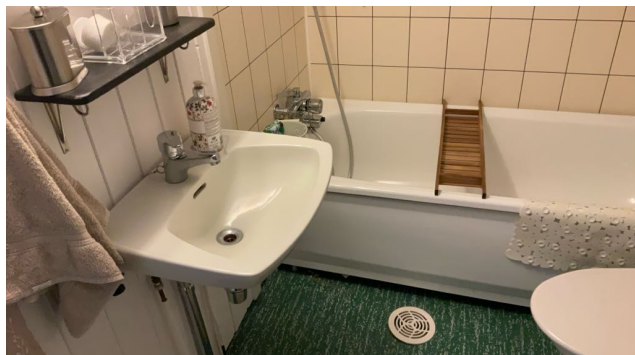
### ! TG 3 Generell

- Våtrommet må totalrenoveres. Alle forhold med tettesjikt, våtsone, sluk m.m. må dokumenteres.

**Kostnadsestimat: 100 000 - 300 000**

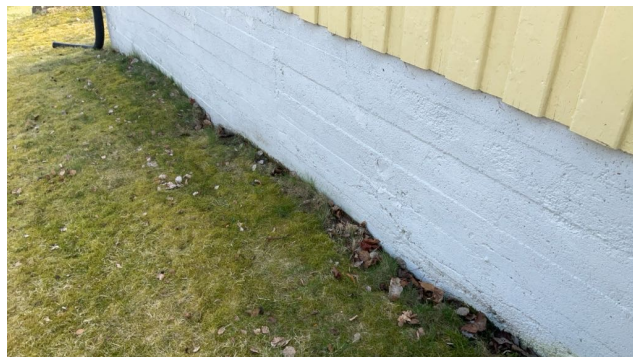
### ! TG 2 Fuktsikring og drenering

- Det mangler, eller på grunn av alder er det sannsynlig at det mangler, utvendig fuktsikring av grunnmuren ved kjeller/underetasje.
- Mer enn halvparten av forventet levetid på drenering er overskredet.
- Det er ut ifra observasjoner påvist indikasjoner på at drenering/tettesjikt har begrenset effekt.

Avvikene gjelder dreneringen på opprinnelig del.

- Overvåk tilstanden jevnlig. For å få tilstandsgrad 0 eller 1 må dreneringen skiftes ut, men tidspunktet for når dette er nødvendig er vanskelig å si noe om.
- Tiltak for redrenering rundt boligen kan ikke utelukkes.
- Fuktsikring av muren må etableres inkl. klemlist.
