Sundsrudveien 68 og 70, 1950 RØMSKOG

**2 koselige, velholdte eneboliger  
med tomt på til sammen 3,9 mål.  
Utsikt mot Rømsjøen.**

# Tilstandsrapport

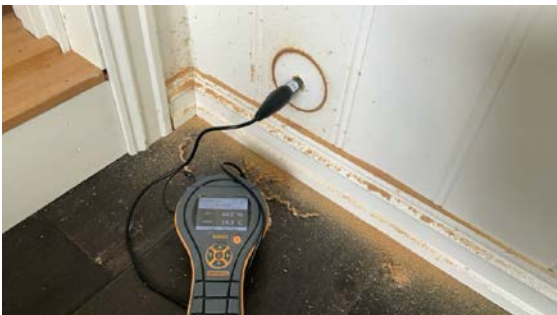
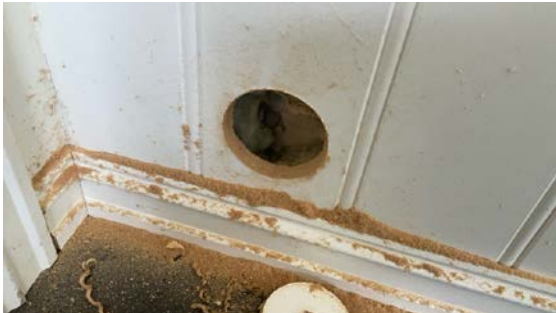
#### TG 0 Tilliggende konstruksjoner våtrom

Hulltaking er foretatt uten å påvise unormale forhold.  
Hulltaking ble foretatt i vegg fra stue mot dusjnische bad.  
Det ble målt relativ luftfuktighet i vegg og det ble gjort visuell inspeksjon.  
Det ble ved målinger og visuell inspeksjon ikke påvist tegn på fuktskader.

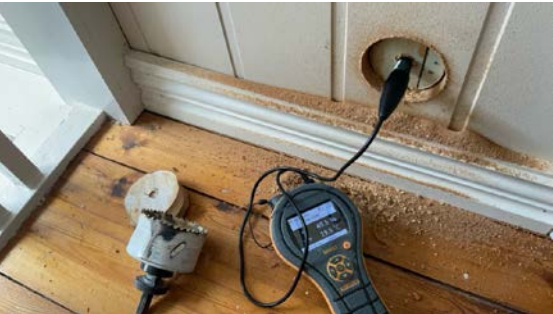
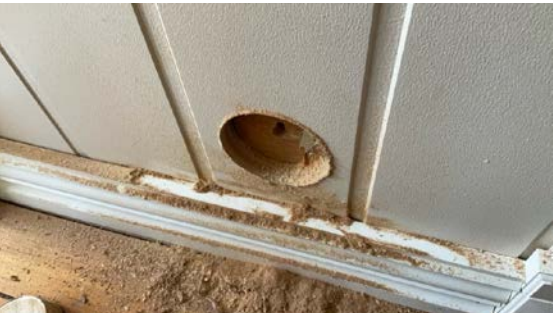
### Tilliggende konstruksjoner våtrom

Hulltaking er foretatt uten å påvise unormale forhold.  
Hulltaking ble foretatt i vegg fra gang mot bad.  
Det ble målt relativ luftfuktighet i veggen og det ble gjort visuell inspeksjon.  
Det ble ved målinger og visuell inspeksjon ikke påvist tegn på fuktskader.

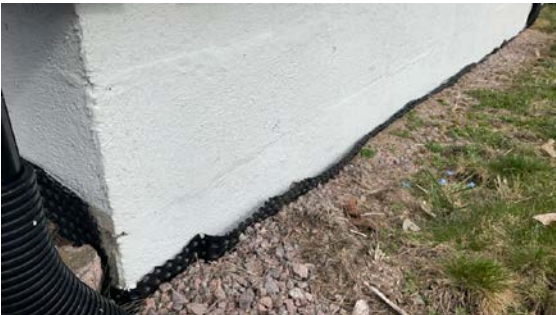
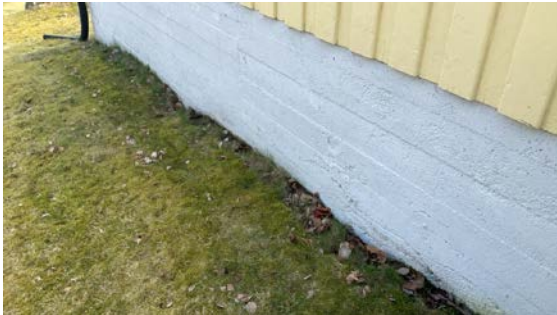
Vurdering av avvik: Det mangler, eller på grunn av alder er det sannsynlig at det mangler, utvendig fuktsikring av grunnmuren ved kjeller/underetasje. Mer enn halvparten av forventet levetid på drenering er overskredet. Det er ut ifra observasjoner påvist indikasjoner på at drenering/tettesjikt har begrenset effekt. Avvikene gjelder dreneringen på opprinnelig del.

- Overvåk tilstanden jevnlig. For å få tilstandsgrad 0 eller 1 må dreneringen skiftes ut, men tidspunktet for når dette er nødvendig er vanskelig å si noe om.
- Tiltak for redrenering rundt boligen kan ikke utelukkes.
- Fuktsikring av muren må etableres inkl. klemlist.

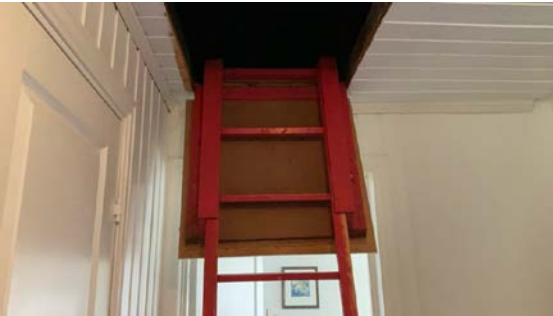
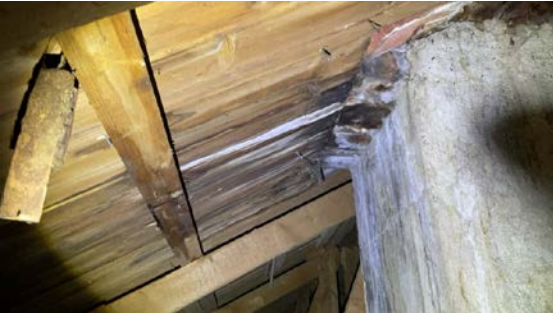
Rør til luftingen av avløpsanlegget er uisolert og dette kan føre til kondensdannelse/fuktighet.

**Konsekvens/tiltak**  
• Andre tiltak:  
Ventilasjonsrør til luftingen av avløpsanlegget må isoleres for å hindre mulig kondensdannelse. Ingen øvrige tiltak vurderes som nødvendige. Loft er konstruksjon som jevnlig bør kontrolleres.

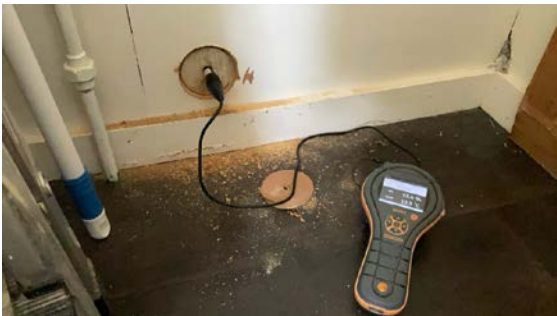
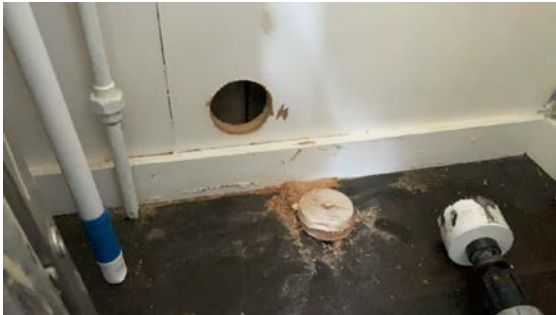
#### ! TG 0 Tilliggende konstruksjoner våtrom

Hulltaking er foretatt uten å påvise unormale forhold.  
Hulltaking ble foretatt i vegg fra skap på kjøkken mot våtsone bad.  
Det ble målt relativ luftfuktighet i veggen og det ble gjort visuell inspeksjon.  
Det ble ved målinger og visuell inspeksjon ikke påvist tegn på fuktskader.
