# Tilstandsrapport

Enebolig

Egedes gate 33, 8656 MOSJØEN

Befaringsdato: 05.08.2025

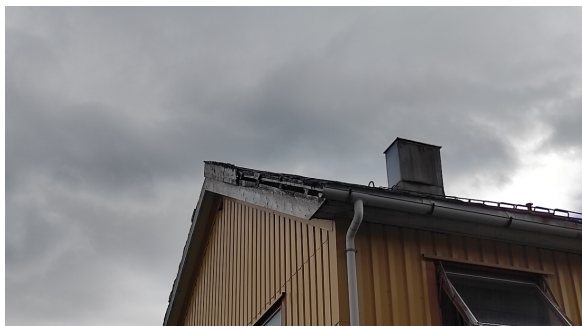
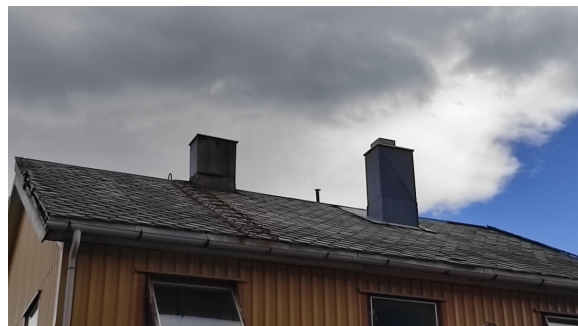
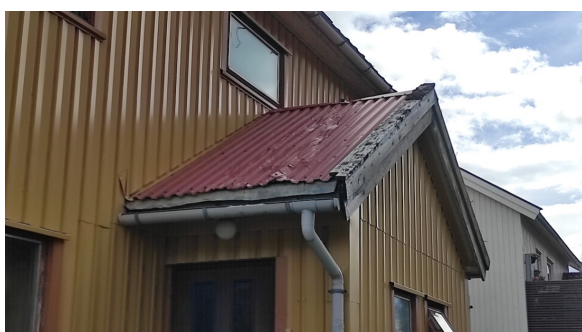
## TG 3 Nedløp og beslag

- Det er ikke tilfredsstillende bortledning av vann fra taknedløp ved grunnmur.
- Det mangler snøfangere på hele eller deler av taket, men det var ikke krav om dette på byggemeldingstidspunktet.
- Det mangler tilfredsstillende adkomst til pipe for feier.
- Det er store deformasjoner i renner og nedløp.
- Takrenner/nedløp har store lekkasjer.

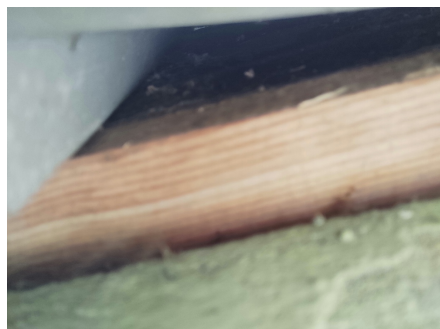
## Takkonstruksjon/Loft

- Det er påvist fuktskjolder/skader i takkonstruksjonen.

Det er tegn på tidvis lekkasje rundt pipen.

Det er synlige råteskader i lekter og vindskibord utvendig, det kan derfor ikke utelukkes råteskader i rupanel og sperrer ut mot ytterveggene.

Ved utskiftning av tekkingen må konstruksjonen kontrolleres for råteskader. Eventuelle råteskadede konstruksjoner må skiftes ut.

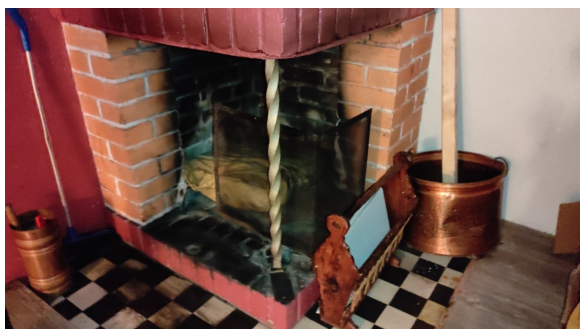
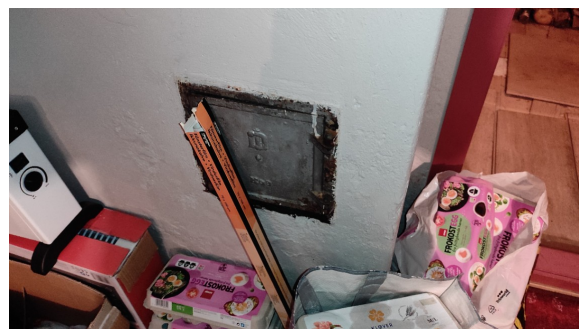
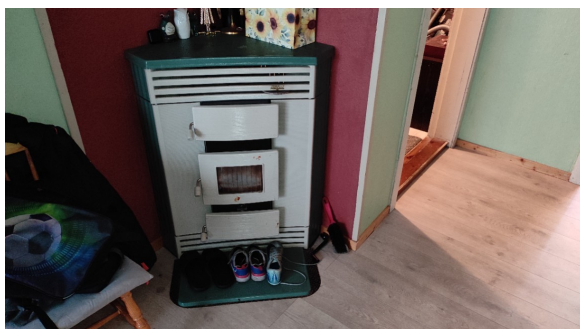
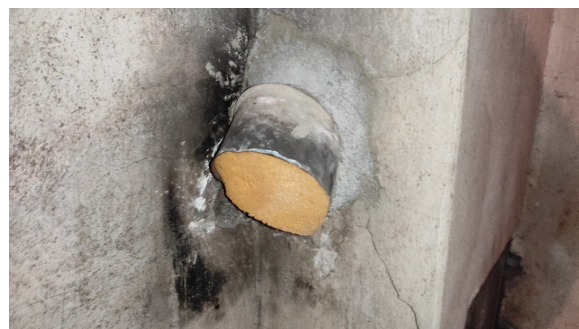
## Rom Under Terreng

- Det er påvist indikasjoner på noe fuktgjennomtrenging i kjellergulv.
- Det er påvist indikasjoner på noe fuktgjennomtrenging inn i kjellermur.

Det ble ved befaring fuksøkt, og forhøyede fuktverdier ble registrert i den støpte sålen og grunnmurer mot terreng. Relatert til byggeåret er det ikke etablert fuksperre under den støpte sålen, og forhøyede fuktverdier i den støpte sålen og grunnmurer mot terreng er derfor normalt i eldre boliger.

- Det påviste fuktnivå gir grunn til å overvåke konstruksjonen jevnlig for å se utvikling over tid, og eventuelt foreta tiltak for å unngå fukskader.

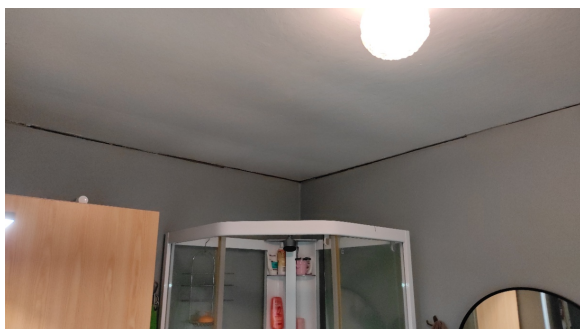
## 1. ETASJE > BAD

- Det er påvist at flisfuger har riss/sprekker.
- Det er påvist at høydeforskjell fra topp slukrist til gulv/synlig topp membran ved dørterskel er mindre enn 25 mm.
- Det er påvist avvik i fallforhold til sluk i forhold til krav i forskrift på byggetidspunktet.

Fugene har noe sprekker og er misfarget.

- Et bad med manglende/ redusert fall til sluk blir mindre funksjonelt og sikkert for brukeren. Dette kan medføre stående vann på gulvet, vann som ikke ledes effektivt til sluket, økt risiko for at vann renner ut av rommet og redusert sklisikkerhet på gulvet.
- Fuger bør skiftes ut.
- Til tross for avviket i fall/høydeforskjell til sluk, vil gulvet fortsatt kunne lede vann mot sluket, men med redusert effektivitet. Dette kan potensielt øke risikoen for vannansamling i enkelte områder av badet.

Vær oppmerksom ved bruk. For å få tilstandsgrad 0 eller 1 må gulvet bygges med riktig fall til sluk. Det vil imidlertid sjelden være økonomisk rasjonelt som et enkeltstående tiltak. Ved en eventuell renovering, påse at badet bygges med tilfredsstillende fall til sluk.

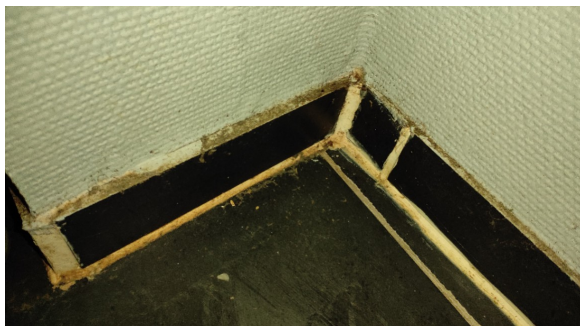
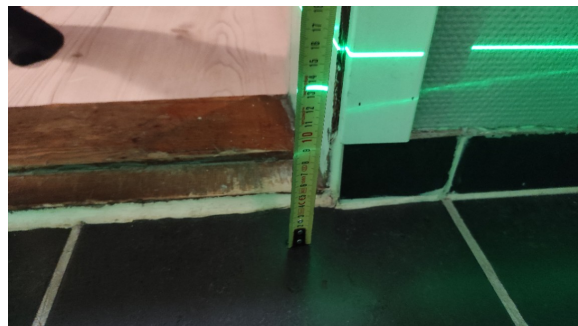
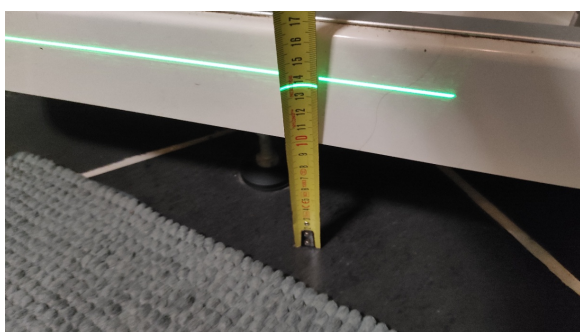
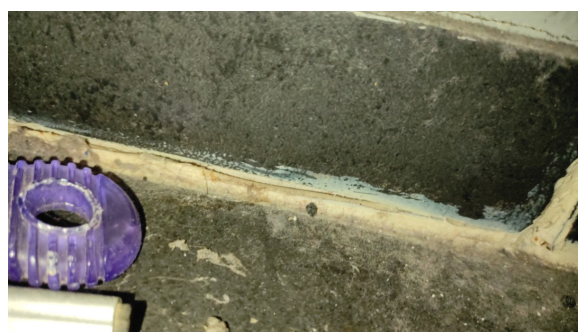
### TG 2 Sluk, membran og tettesjikt

- Det er påvist mangelfull/feil utførelse rundt rørgjennomføringer e.l. som gir fare for fukt i konstruksjonen i våtsone.
- Membran kan ikke konstateres (ikke synlig og det foreligger heller ikke dokumentasjon).

Det er påvist utettheter i rørgjennomføringer i våtsonen bak dusjkabinettet og under servanten. Ved en eventuell lekkasje vil da vannet kunne renne uhindret nedover i konstruksjonen, selv om kravet til 25mm høydeforskjell er ivarettatt.

- Løsningen/utførelsen rundt rørgjennomføringer gir fare for fukt inn i konstruksjoner.
- Konsekvensen er at det kan oppstå fuktskader i konstruksjonen bak overflatematerialet. Vann kan trenge inn gjennom utette rørgjennomføringer og forårsake fuktskader ved fukttilførsel gjennom enten bruksvann eller lekkasjevann.
- Det må gjøres nærmere undersøkelser. Manglende membran/tettesjikt medfører risiko for lekkasjer og fukt i konstruksjonen.

Generelt bør man unngå rørgjennomføringer i gulvet, men kan man ikke unngå det må membranen trekkes opp på hylserør/varerør i en høyde minst 25 mm over ferdig gulv. Avstanden mellom rørene bør være minst 100 mm, og i avstand 40 mm fra vegg. Dette for å sikre at membranarbeidene kan utføres på en sikker og god måte.

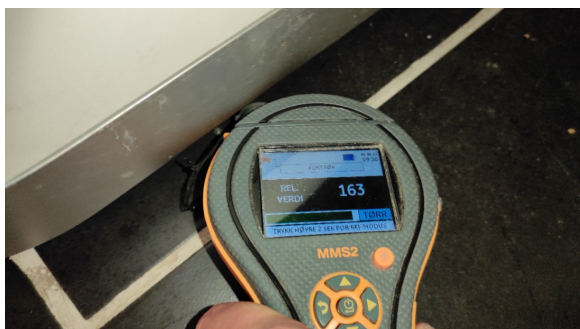
## KJELLERETASJE > VASKEROM

Det er skader i himlingsplater.

Det er rustdannelser i sluket.

- Våtrommet må totalrenoveres. Alle forhold med tettesjikt, våtsone, sluk m.m. må dokumenteres.
- Våtrommet har behov for omfattende oppgraderinger. For å sikre en løsning som oppfyller gjeldende krav, bør tettesjikt, sluk og røropplegg oppgraderes og dokumenteres.
- Manglende oppgradering av våtrommet medfører høy risiko for at konstruksjonene ikke vil tåle vanlig bruk av vann eller lekkasjer. Dette kan føre til fuktskader på tilstøtende konstruksjoner.

Vaskerommet anses som en grovkjeller og utbedringstiltak anses som ikke påkrevd. Ved eventuell oppgradering påse at rommet blir utført etter godkjente løsninger for rom under terreng. Kostnadsestimatet er satt for totalrenovering og oppbygging av våtrom iht. dagens krav.

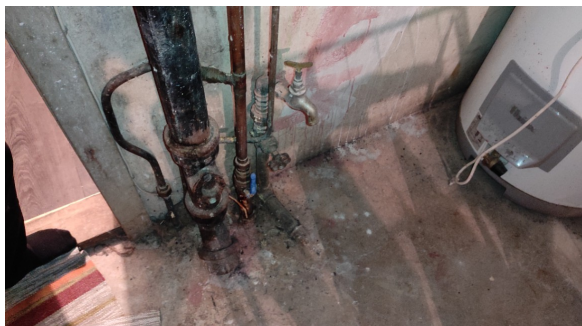
## ! TG 2 Avløpsrør

Det er avløpsrør av støpejern og plast.

- Skal avviket lukkes, må løsning på lufting av kloakk etableres.
- Det er ikke behov for utbedringstiltak siden anlegget fungerer i dag, men ut ifra alder kan skader plutselig oppstå på eldre anlegg.
- I forbindelse med oppgradering av våtrom vil det være naturlig med utskiftning av rør.
- Eldre avløpsrør har blant annet større sannsynlighet for lekkasjer, noe som kan føre til omfattende og kostbare vannskader i boliger.

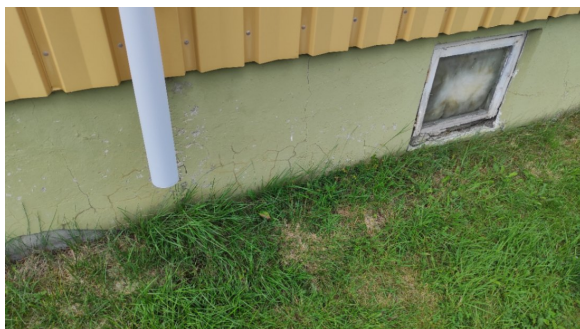
## TG 2 Grunnmur og fundamenter

- Grunnmuren har sprekke-dannelser.

Ved utbedring anbefales det å benytte løsninger som anvist i Byggforsk detaljblad 720.425.
