# Tilstandsrapport

Boligbygg med flere boenheter

Mathiasbakken 7B , 3132 HUSØYSUND

Befaringsdato: 01.04.2026

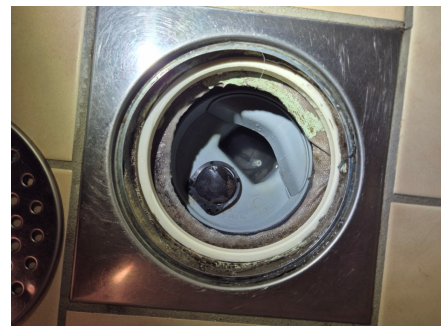
- Det er påvist at høydeforskjell fra topp slukrist til gulv/synlig topp membran ved dørterskel er mindre enn 25 mm.
- Det er påvist avvik i fallforhold til sluk i forhold til krav i forskrift på byggetidspunktet.

Eier opplyser at løsningen har fungert uten kjente lekkasjer eller skader siden byggeår. Det gjøres likevel oppmerksom på at avviket innebærer økt risiko for vannansamling og avrenningsproblemer.

Sluk ved vaskemaskin.

Sluk i dusj.
