# Tilstandsrapport

📍 Råbukkvegen 10, 2160 VORMSUND

# gnr. 228, bnr. 27

Befaringsdato: 01.12.2025

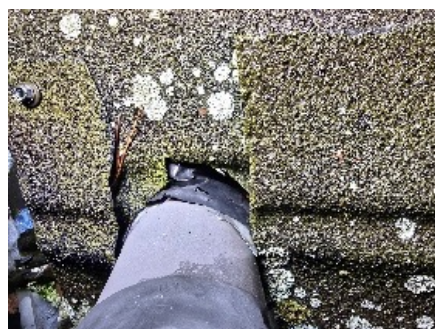
Ikke tilfredstillende rørgjennomføring

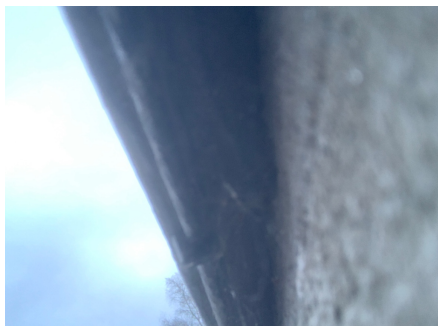
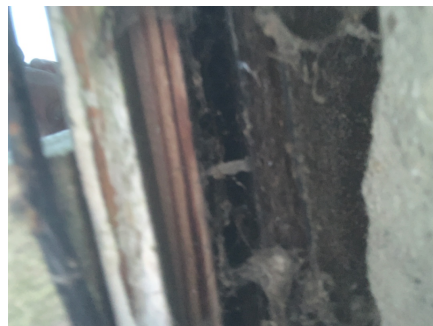
• Uten tilstrekkelig lufting bak bordkledningen kan fuktighet som trenger inn bak bordene eller gjennom veggen innenfra ikke tørke opp. Dette skaper ideelle forhold for råtesopp og muggvekst.

Stedvis lite/ ingen lufting. Mangler musesikring

Musebånd bør monteres. Det bør også tas en skikkelig runde utvendig og innvendig i boligen for å sjekke om det kan være andre steder musen kommer inn.

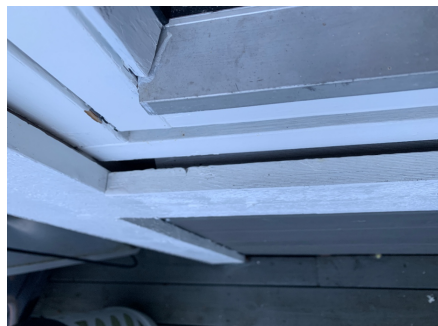
Glippe

Vinduet bør justeres og ny overflatebehandling bør påregnes der hvor det er behov.

Det bør monteres vannbrett i underkant og i overkant av alle vinduer på denne siden. Ved skikkelig slagregn kan vann nå helt inn og krype bak kledning og lage skade.

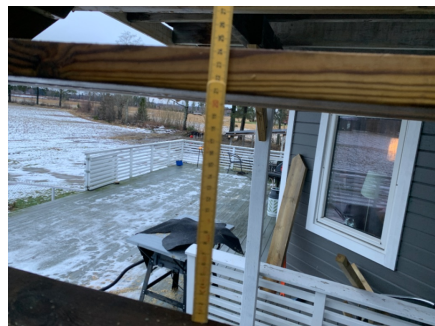
Tretrapp til 2. etasje

For høyt opptrinn og for stor avstand mellom trinnene

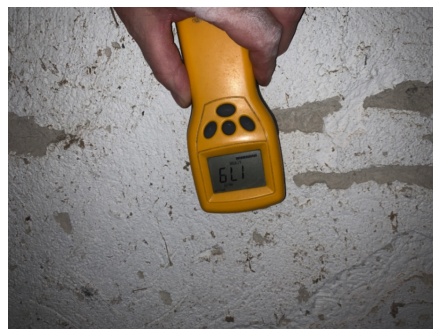
På nordøst hjørnet av boligen er det innvendig kjellerrom påvist fuktmerke på grunnmuren/ gulv. Dette kan ha sammenheng med sviktende drenering og/ eller kapillært oppsug fra grunnen. Det er også påvist nedløpsrør som ikke er ført med rør vekk fra grunnmuren. Dette gir drencsystemet unødig merbelastning.

Synlig fuktmerke

Noe fuktsøkutslag nederst på grunnmur

Overvåk situasjonen. Det kan ikke utelukkes tiltak/ kostander forbundet med dette avviket. Omfang og evt når er vanskelig å si noe om. Som minste tiltak anbefales det å føre rør vekk fra grunnmur.

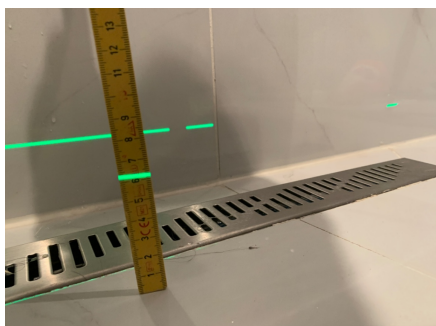
- Det er påvist avvik i fallforhold til sluk i forhold til krav i forskrift på byggetidspunktet.
- Det er påvist avvik i krav til høydeforskjell/fall-løsning på våtrommet.

Fallforhold på 21mm fra topp flis ved terskel til topp flis ved sluk

- Andre tiltak:
  - Til tross for avviket i fall/høydeforskjell til sluk, vil gulvet fortsatt kunne lede vann mot sluket, men med redusert effektivitet. Dette kan potensielt øke risikoen for vannansamling i enkelte områder av badet.
- Det bør legges egnet fugemasse i overgang terskellist og gulvflis.

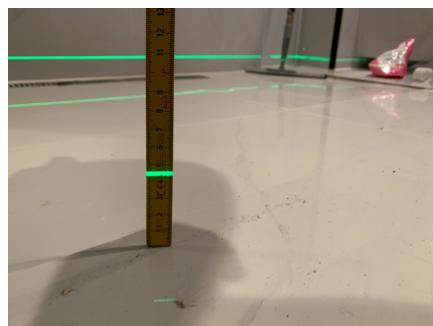
Noe under 1:100 fall

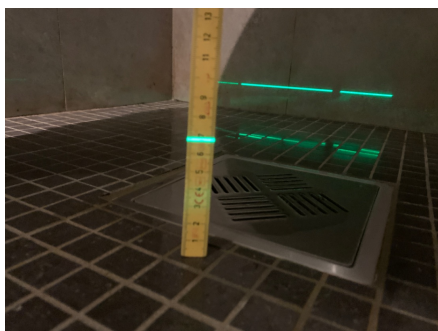
Godt fall fra topp flis ved terskel til topp flis ved sluk

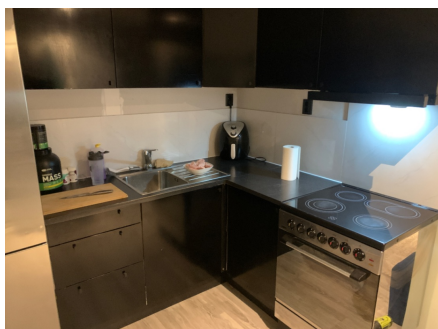
Oversiktsbilde

- Det er ikke påvist tegn på at det er montert lekkasjedeteksjon ved oppvaskmaskin/oppvaskkum, dette er et krav på kjøkkenet ut ifra alder.

- Det bør monteres lekkasjedeteksjon ved oppvaskmaskin/oppvaskkum.

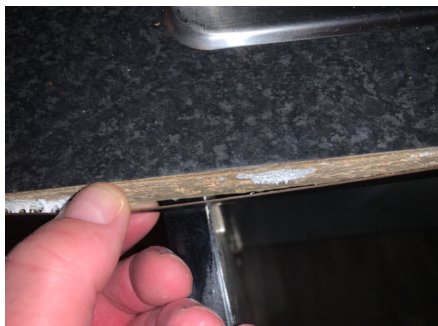
Løs forkantlist

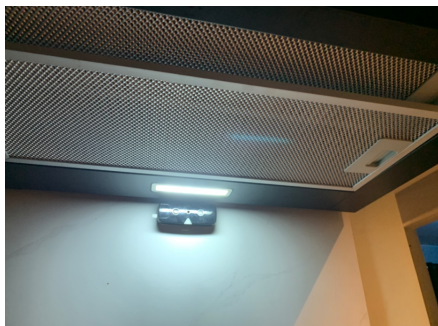
Synlig komfyrvakt (ikke funksjonstestet)

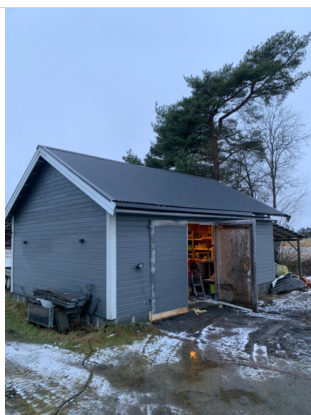
Garasje

Alti i alt må det påregnes arbeid på dette bygget for å få det opp til dagens standard. Helhetlig vurdert til tg 2.
