Råbukkvegen 10, 2160 VORMSUND

**Enebolig med garasje og  
utleiemulighet- 2,2 mål tomt -  
Landlig beliggende kun 1,8 km fra  
Neskollen**

# Tilstandsrapport

Befaringsdato: 01.12.2025

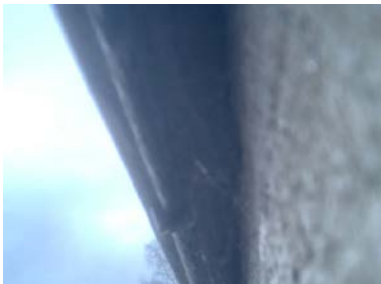
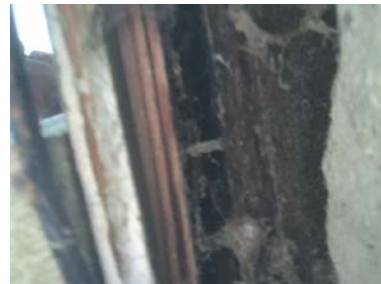
- Det bør foretas tiltak for å bedre lufting av kledningen.
  - Uten tilstrekkelig lufting bak bordkledningen kan fuktighet som trenger inn bak bordene eller gjennom veggen innenfra ikke tørke opp. Dette skaper ideelle forhold for råtesopp og muggvekst.
- Musebånd bør monteres. Det bør også tas en skikkelig runde utvendig og innvendig i boligen for å sjekke om det kan være andre steder musen kommer inn.

Stedvis lite/ ingen lufting. Mangler musesikring

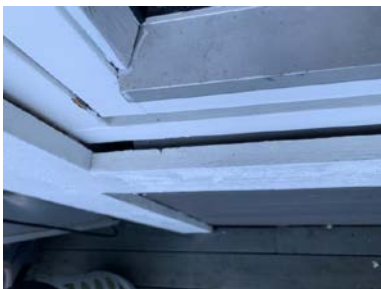
Glippe

Vinduet bør justeres og ny overflatebehandling bør påregnes der hvor det er behov.

Det bør monteres vannbrett i underkant og i overkant av alle vinduer på denne siden. Ved skikkelig slagregn kan vann nå helt inn og krype bak kledning og lage skade.

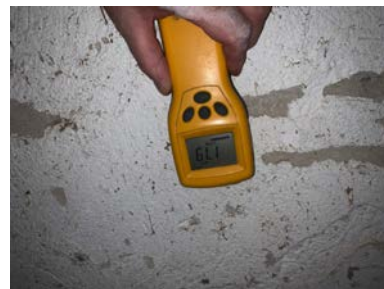
På nordøst hjørnet av boligen er det innvendig kjellerrom påvist fuktmerke på grunnmuren/ gulv. Dette kan ha sammenheng med sviktende drenering og/ eller kapillært oppsug fra grunnen. Det er også påvist nedløpsrør som ikke er ført med rør vekk fra grunnmuren. Dette gir drencsystemet unødig merbelastning.

Synlig fuktmerke

Noe fuktskutslag nederst på grunnmur

Overvåk situasjonen. Det kan ikke utelukkes tiltak/ kostander forbundet med dette avviket. Omfang og evt når er vanskelig å si noe om. Som minste tiltak anbefales det å føre rør vekk fra grunnmur.

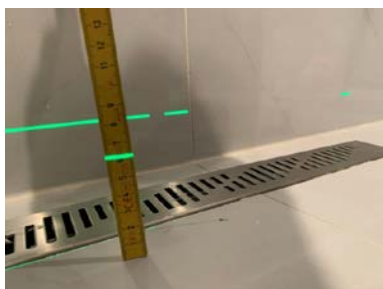
- Det er påvist avvik i fallforhold til sluk i forhold til krav i forskrift på byggetidspunktet.
- Det er påvist avvik i krav til høydeforskjell/fall-løsning på våtrommet.

- Til tross for avviket i fall/høydeforskjell til sluk, vil gulvet fortsatt kunne lede vann mot sluket, men med redusert effektivitet. Dette kan potensielt øke risikoen for vannansamling i enkelte områder av badet.

Fallforhold på 21mm fra topp flis ved terskel til topp flis ved sluk

Det bør legges egnet fugemasse i overgang terskellist og gulvflis.

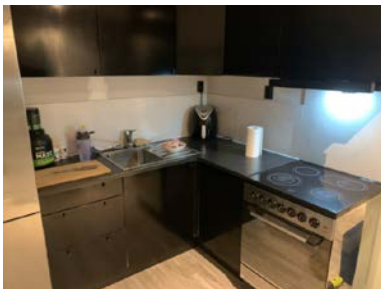
Oversiktsbilde

- Det er ikke påvist tegn på at det er montert lekkasjedeteksjon ved oppvaskmaskin/oppvaskkum, dette er et krav på kjøkkenet ut ifra alder.

- Det bør monteres lekkasjedeteksjon ved oppvaskmaskin/oppvaskkum.
