Tilstandsrapport

📍 Råbukkevegen 10, 2160 VORMSUND

Oppdragsnr.: 18554-1853

Enebolig - Byggeår: 1950

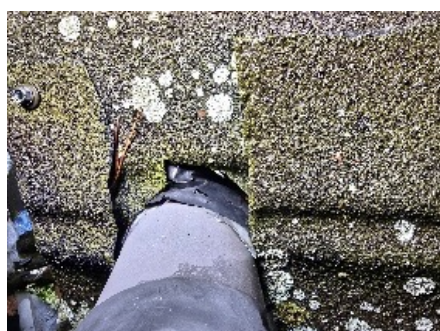
Påvist skade på en takplate.

Liten "bulk" på takplate

Det må påregnes videre undersøkelse av taket for å stadfeste tilstand. Dette gjelder både undertaket og yttertak. Takplater bør rengjøres.

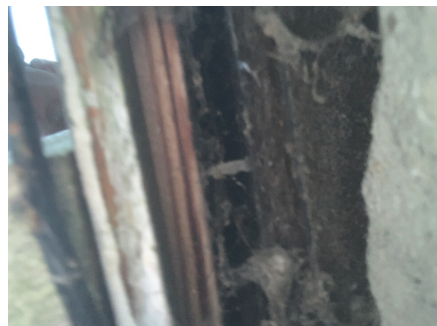
- Det bør foretas tiltak for å bedre lufting av kledningen.
- Uten tilstrekkelig lufting bak bordkledningen kan fuktighet som trenger inn bak bordene eller gjennom veggene innenfra ikke tørke opp. Dette skaper ideelle forhold for råtesopp og muggvekst.

Stedvis lite/ ingen lufting. Mangler musesikring

Musebånd bør monteres. Det bør også tas en skikkelig runde utvendig og innvendig i boligen for å sjekke om det kan være andre steder musen kommer inn.

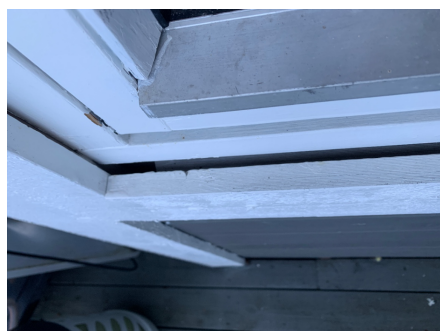
Glippe

Vinduet bør justeres og ny overflatebehandling bør påregnes der hvor det er behov.

Det bør monteres vannbrett i underkant og i overkant av alle vinduer på denne siden. Ved skikkelig slagregn kan vann nå helt inn og krype bak kledning og lage skade.

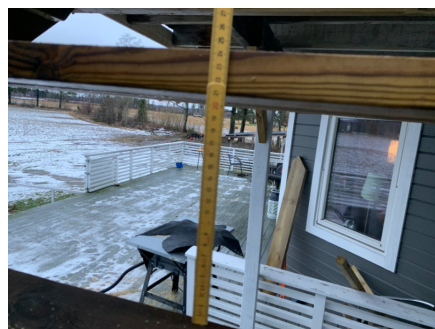
Tretrapp til 2. etasje

For høyt opptrinn og for stor avstand mellom trinnene

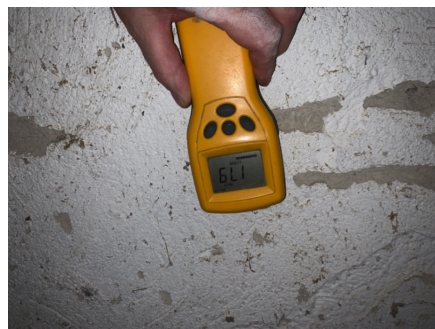
På nordøst hjørnet av boligen er det innvendig kjellerrom påvist fuktmerke på grunnmuren/ gulv. Dette kan ha sammenheng med sviktende drenering og/ eller kapillært oppsug fra grunnen. Det er også påvist nedløpsrør som ikke er ført med rør vekk fra grunnmuren. Dette gir drencsystemet unøddig merbelastning.

Synlig fuktmerke

Noe fuktsøkutslag nederst på grunnmur

Overvåk situasjonen. Det kan ikke utelukkes tiltak/ kostander forbundet med dette avviket. Omfang og evt når er vanskelig å si noe om. Som minste tiltak anbefales det å føre rør vekk fra grunnmur.

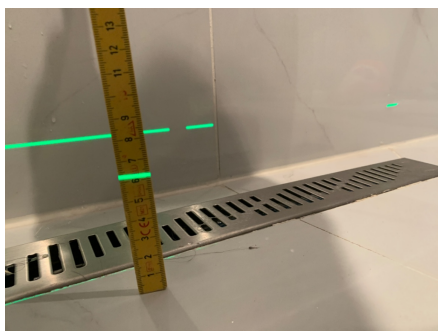
- Det er påvist avvik i fallforhold til sluk i forhold til krav i forskrift på byggetidspunktet.
- Det er påvist avvik i krav til høydeforskjell/fall-løsning på våtrommet.

Fallforhold på 21mm fra topp flis ved terskel til topp flis ved sluk

Det bør legges egnet fugemasse i overgang terskellist og gulvflis.

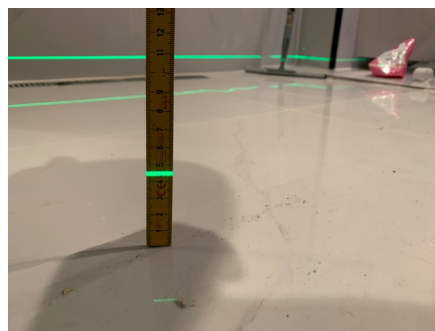
Noe under 1:100 fall

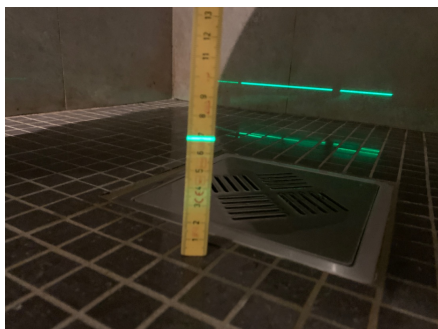
Godt fall fra topp flis ved terskel til topp flis ved sluk

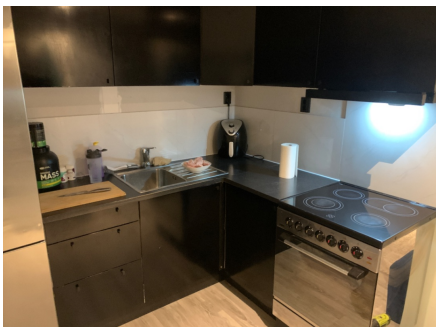
- Det er ikke påvist tegn på at det er montert lekkasjedeteksjon ved oppvaskmaskin/oppvaskkum, dette er et krav på kjøkkenet ut ifra alder.

Oversiktsbilde

- Det bør monteres lekkasjedeteksjon ved oppvaskmaskin/oppvaskkum.

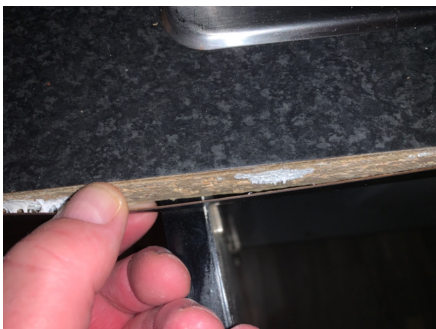
Løs forkantlist

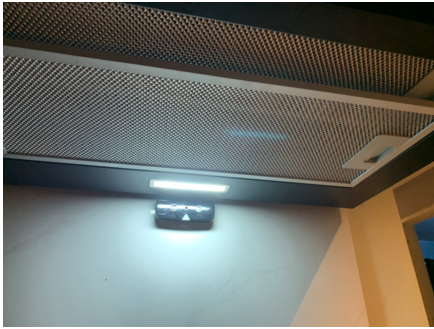
Synlig komfyrvakt (ikke funksjonstestet)

- Om mulig bør det etableres mekanisk/forsert avtrekk ut fra kokesonen.

Det bør monteres rør fra ventilatoren ut gjennom overskap. Kullfilter Bør installeres.
