Råbukkvegen 10, 2160 VORMSUND

**Enebolig med garasje og
utleiemulighet- 2,2 mål tomt -
Landlig beliggende kun 1,8 km fra
Neskollen**

Tilstandsrapport

Befaringsdato: 01.12.2025

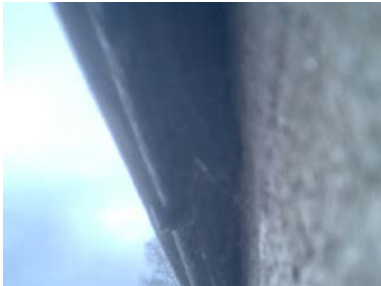
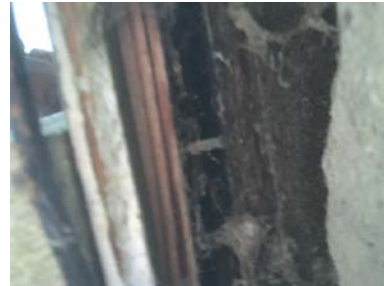
- Det bør foretas tiltak for å bedre lufting av kledningen.
 - Uten tilstrekkelig lufting bak bordkledningen kan fuktighet som trenger inn bak bordene eller gjennom veggene innenfra ikke tørke opp. Dette skaper ideelle forhold for råtesopp og muggvekst.
- Musebånd bør monteres. Det bør også tas en skikkelig runde utvendig og innvendig i boligen for å sjekke om det kan være andre steder musen kommer inn.

Stedvis lite/ ingen lufting. Mangler musesikring

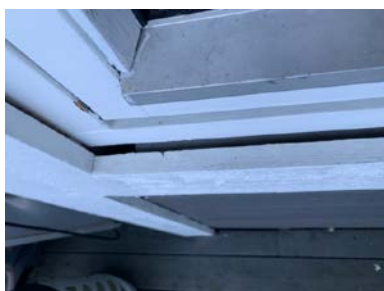
Glippe

Vinduet bør justeres og ny overflatebehandling bør påregnes der hvor det er behov.

Det bør monteres vannbrett i underkant og i overkant av alle vinduer på denne siden. Ved skikkelig slagregn kan vann nå helt inn og krype bak kledning og lage skade.

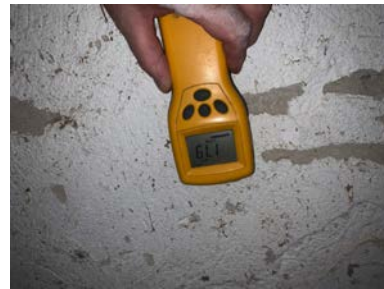
På nordøst hjørnet av boligen er det innvendig kjellerrom påvist fuktmerke på grunnmuren/ gulv. Dette kan ha sammenheng med sviktende drenering og/ eller kapillært oppsug fra grunnen. Det er også påvist nedløpsrør som ikke er ført med rør vekk fra grunnmuren. Dette gir dreingssytemet unødig merbelastning.

Synlig fuktmerke

Noe fuktsøkutslag nederst på grunnmur

Overvåk situasjonen. Det kan ikke utelukkes tiltak/ kostander forbundet med dette avviket. Omfang og evt når er vanskelig å si noe om. Som minste tiltak anbefales det å føre rør vekk fra grunnmur.

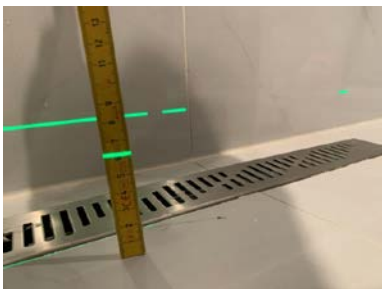
- Det er påvist avvik i fallforhold til sluk i forhold til krav i forskrift på byggetidspunktet.
- Det er påvist avvik i krav til høydeforskjell/fall-løsning på våtrommet.

Fallforhold på 21mm fra topp flis ved terskel til topp flis ved sluk

- Andre tiltak:
 - Til tross for avviket i fall/høydeforskjell til sluk, vil gulvet fortsatt kunne lede vann mot sluket, men med redusert effektivitet. Dette kan potensielt øke risikoen for vannansamling i enkelte områder av badet.
- Det bør legges egnet fugemasse i overgang terskellist og gulvflis.

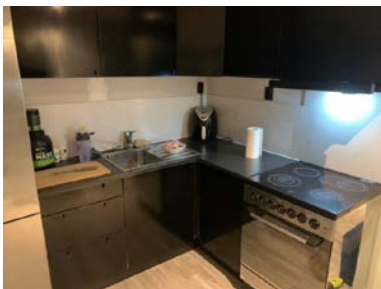
Oversiktsbilde

- Det er ikke påvist tegn på at det er montert lekkasjedeteksjon ved oppvaskmaskin/oppvaskkum, dette er et krav på kjøkkenet ut ifra alder.

- Det bør monteres lekkasjedeteksjon ved oppvaskmaskin/oppvaskkum.
