# Tilstandsrapport

Enebolig

Grjotgars veg 42 , 7725 STEINKJER

Befaringsdato: 18.05.2026

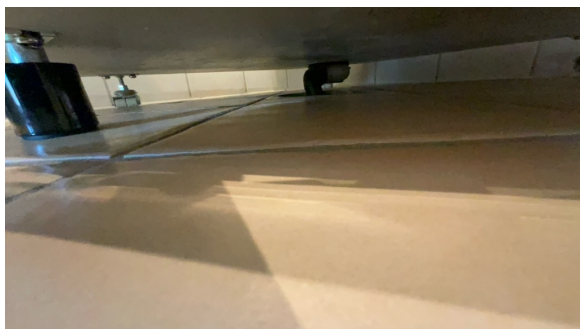
- Det er påvist mangelfull/feil utførelse rundt rørgjennomføringer e.l. som gir fare for fukt i konstruksjonen i våtsone.
- Mer enn halvparten av forventet brukstid er passert på membranløsningen.
- Det er avvik:

Det er ikke brukt membran/mansjetter ved rørgjennomføringer i vegg. Dette øker risikoen for at fukt kommer inn i konstruksjonen og kan resultere i påfølgende fuktskader.

- Det er viktig å merke seg at levetiden til en membran varierer basert på kvalitet, installasjon og bruk. Eldre membraner kan bli sprø og sprekke opp, noe som fører til at de mister sin vanntettende funksjon. Dette kan resultere i vannlekkasjer gjennom vegger og gulv og fuktskader.

- Det må foretas utbedring for å unngå fuktskader i konstruksjonen.

Tettesjikt må fornyes for å få det tett.

**Kostnadsestimat: 100 000 - 200 000**
