# Tilstandsrapport

Leilighet i 3. etg. i flermannsbolig

Rambergveien 10A , 3115 TØNSBERG

Befaringsdato: 16.01.2026

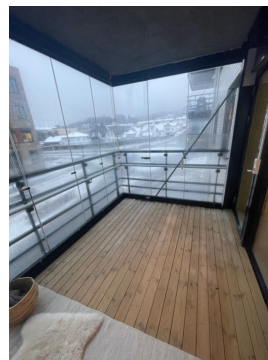
Balkongen er oppført i betong, med bærende konstruksjoner i galvanisert stål. Det er terrassegulv i tre. Balkongen er glasset inn med felter som kan åpnes. På utsiden av innglassingen er det rekkverk i aluminium og glass.

Det er observert noe fuktinnslag i overgangen mellom tregulv og glass, noe som anses som normalt, da konstruksjoner med innglassede balkonger sjelden er helt tette.

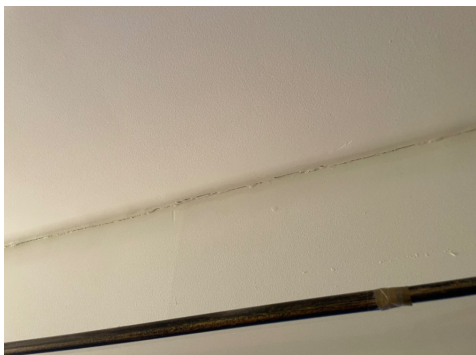
Innvendig er det gulv av parkett. Det er malte plater på vegger og malte murflater i tak. Den ene veggen i stuen er malt i senere tid. For øvrig er overflatene i hovedsak fra byggeåret.

Parkettgulvet har noe riper og slitasje. Det er sprekker og riss i overgangen mellom tak og vegger, samt i hjørner på veggene. Slike sprekker og riss i overganger og hjørner kan anses som normalt i nyere bygg, da det alltid vil være en viss risiko for rissdannelser som følge av krymping etter uttørring av materialer.

Det bør vurderes overflatebehandling eller utskifting av parkettgulv for å utbedre riper og slitasje. Sprekker og riss i overganger og hjørner bør sparkles og males for å hindre videre oppsprekking og for å opprettholde et pent innemiljø.

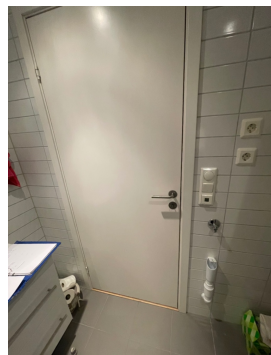
Det er registrert litt fuktskader nederst på døren til badet, samt riper på døren.

Det bør vurderes lokal utbedring eller utskifting av dørbildet til badet, dette for å hindre videre fuktskader og forringelse av materialet.

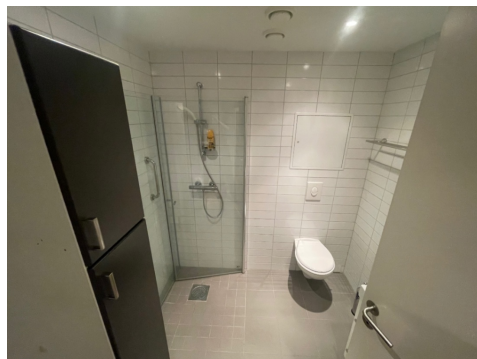
Gulvet er flislagt. Rommet har elektriske varmekabler. Høydeforskjell fra toppen av sluket til toppen av membranen ved dørterskelen er 26 mm.

Fuger mellom fliser i dusjsone er litt misfarget og slitt, samt at det er noe saltutslag i fuger.

Fugene i dusjsonen bør rengjøres og eventuelt utbedres eller fornyes for å hindre videre slitasje og fuktinntrengning.
