# Tilstandsrapport

📍 Svenskveien 4, 8692 HATTFJELLDAL

# gnr. 1,1,1, bnr. 50,115,242, snr. 0,0,0

Rapportdato: 19.01.2024

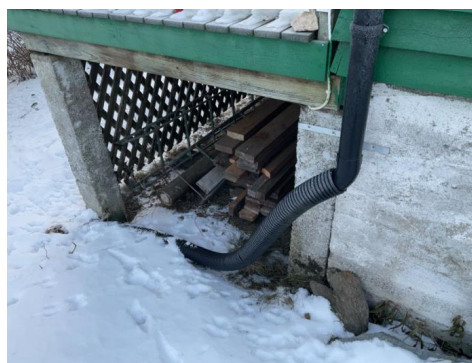
Overvannsrør utlagt på bakken.

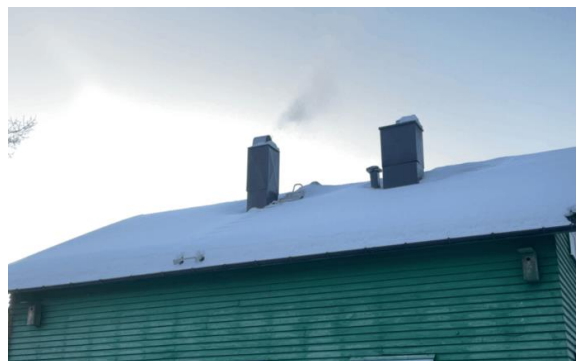
To piper med heldekkende beslag.

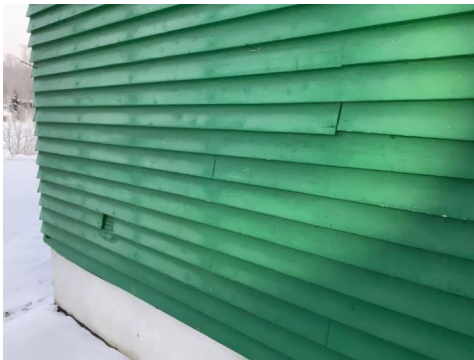
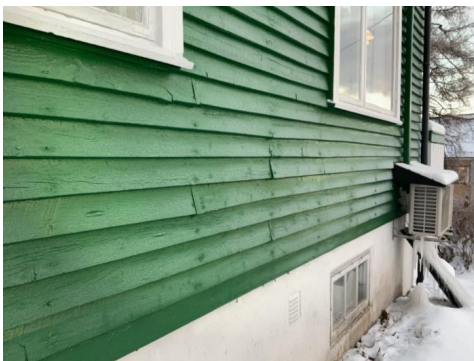
Oppsprukket kledning.

- Det bør foretas tiltak for å bedre lufting av kledningen.
- Det må foretas tiltak for å lukke avviket.

Kledningen må på sikt påberegnes utbyttet.

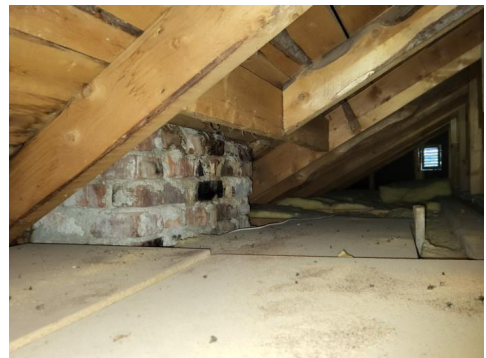
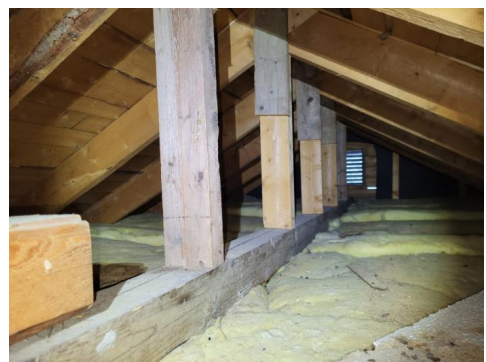
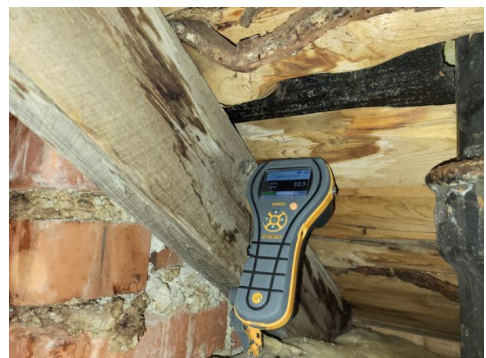
- Det er begrenset/dårlig ventilering av takkonstruksjonen.
- Det er registrert symptom på aktivitet fra skadedyr
- Det er påvist fuktskjolder/skader i takkonstruksjonen.

På undersiden av troa er det registrert spor av fukt flere steder. Det ble fuktmålt på disse plassene uten at det ble påvist forhøyede fuktverdier noen plasser.

Fuktmåling påviste ingen forhøyede fuktverdier.

Ytterlige undersøkelser må foretas for å få kartlagt tilstanden og omfanget på skader som kan være forårsaket av mus i skjulte konstruksjoner.

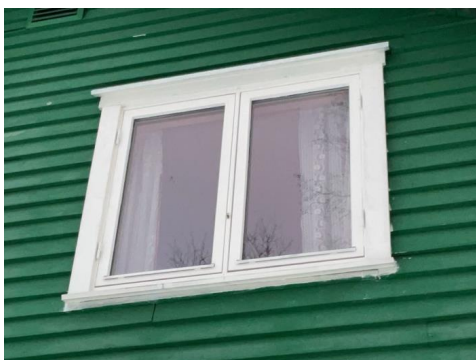
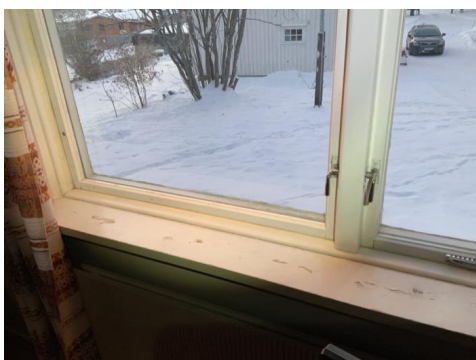
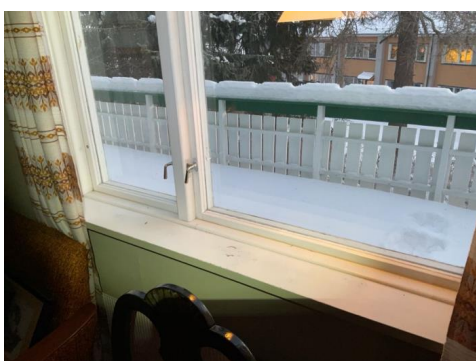
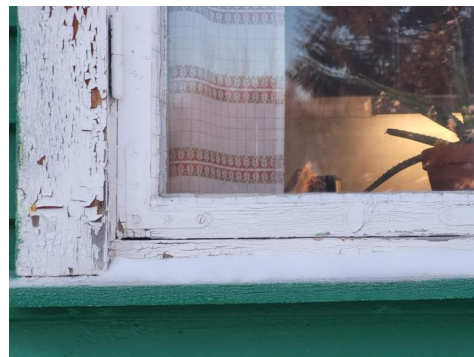
- Det er påvist at enkelte vinduer er vanskelig å åpne/lukke.
- Det er påvist tegn på innvendig kondensering av enkelte vindusglass.
- Karmene i vinduer er slitte og det er sprekker i trevirket.

Vinduer må på sikt påberegnes utbyttet.

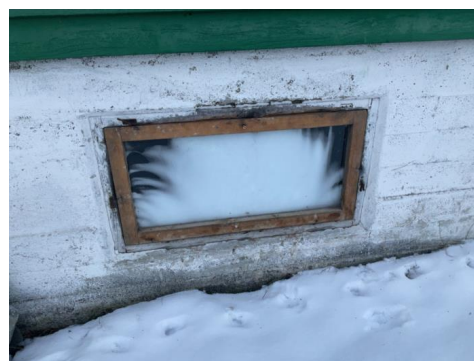
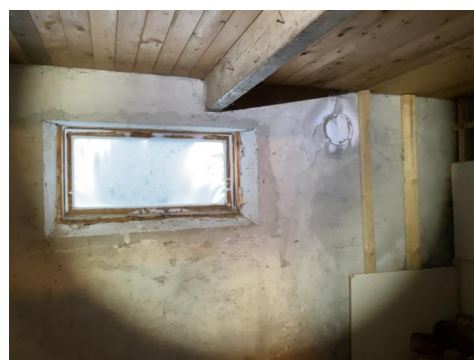
- Det er påvist noen glassruter som er punktert eller sprukne.
- Det er påvist tegn på innvendig kondensering av enkelte vindusglass.
- Karmene i vinduer er slitte og det er sprekker i trevirket.
- Det er påvist avvik rundt innsettingsdetaljer.

- Kondensering på enkelte glass har medført fuktskader i treverk som kan medføre utskiftningsbehov av enkelte vinduer.

Vinduer i kjelleren må påberegnes utbyttet.

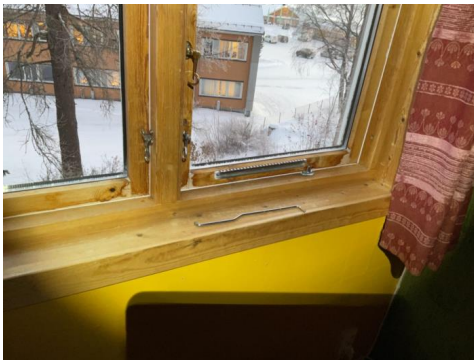
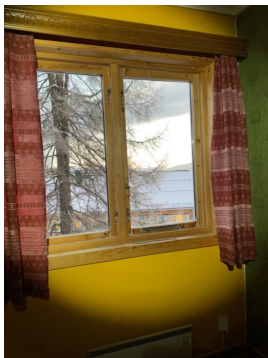
- Det er påvist tegn på innvendig kondensering av enkelte vindusglass.
- Karmene i vinduer er slitte og det er sprekker i trevirket.

- Det bør gjøres tiltak for å bedre ventilering av rommet.
- Det må påregnes noe vedlikehold og at enkelte vinduer må skiftes ut.

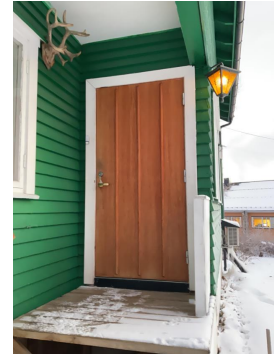
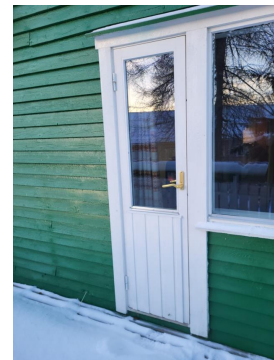
- Det er påvist utetthet/åpning mellom dørblad og dørkarm. Dvs. at kald trekk kan oppstå.
- Det er avvik:

- Dører må justeres.
- Tiltak:

For å bedre utgang/inngang til terrasse burde det vært satt inn en bredere dør.

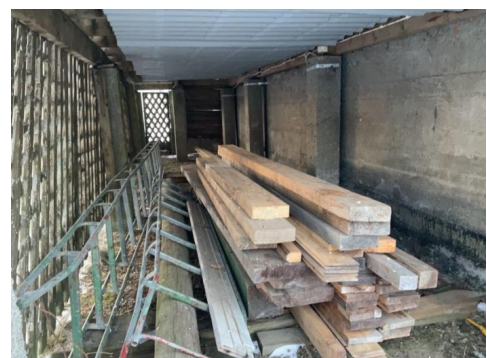
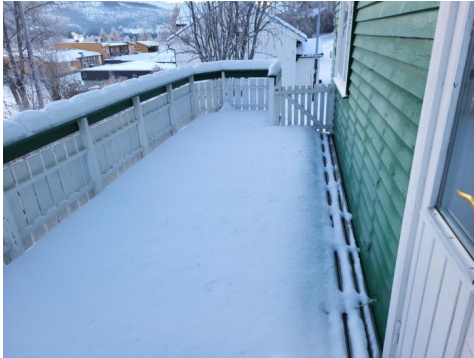
Terrasse med utgang fra stue på ca. 17 m<sup>2</sup>.  
Terrassegulvet va dekket av snø under befaring og ikke nærmere vurdert.  
Rekkverkshøyde på ca. 90 cm.  
Terrassen er fundamentert på betongsøyler.

- Det er ikke krav om utbedring av rekkverkshøyde opp til dagens forskriftskrav.
- Det bør foretas nærmere undersøkelser av balkong/terrasser når den er snøfri.

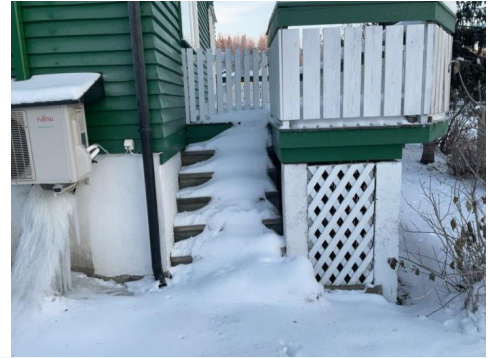
- Det er avvik:
- Utvendige trapper er snødekt og derfor ikke nærmere vurdert.

- Tiltak:
- Det bør foretas nærmere undersøkelser av utvendige trapper når de er snøfri.

Montere håndløper på vegg i trappeløp.

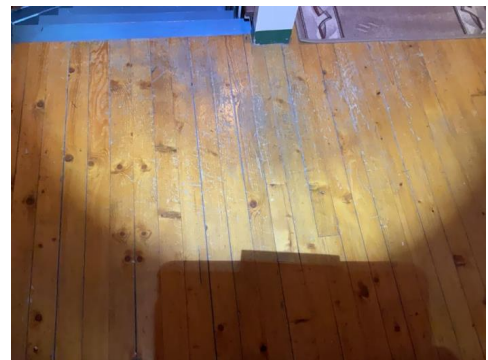
Furugulv i gang i hovedetasjen har slitasje, det er sprekker i skjøter på vegger og i himling i begge etasjer.

Slitasje på gulv.

- Overflater må utbedres eller skiftes.

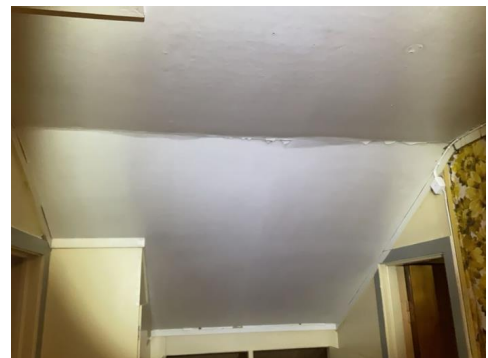
Himling på loft.

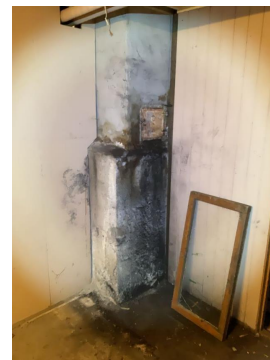
Sot på gulv under sotluke.

Rengjøring av sot ved sotluke i kjeller.

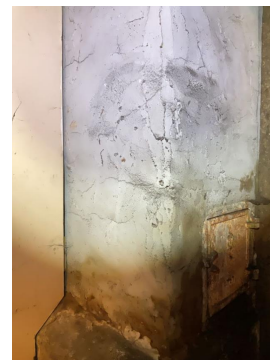
Det er sprekke i murpuss på pipe i kjeller.

Sprekker i puss på pipe i kjeller.

Pipa bør pusses på nytt i kjeller.

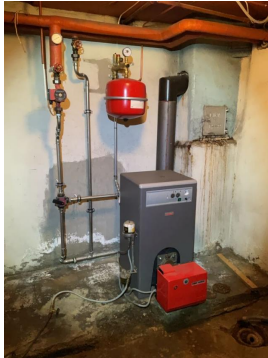
Oljefyr som ikke lenger er i drift.

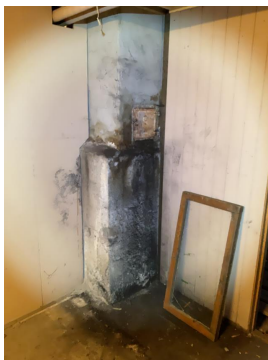
Sot rundt sotluke i kjeller.

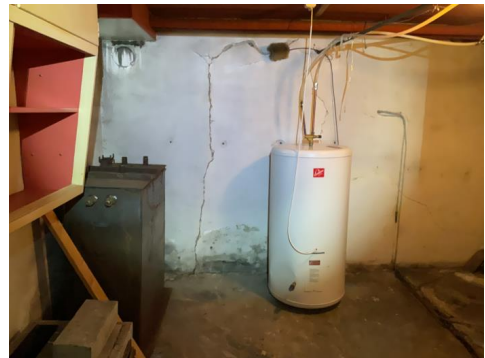
Det er innvendig sprekk i mur og saltutslag på betonggulv og betongvegger.

Sprekk i kjellermur.

Utlekede kjellervegger er å regne som en risikokonstruksjon med tanke på kondensering med fare for sopp og råteskader. Tiltak for å sikre denne konstruksjonen bedre er å isolere kjellervegger på utsiden med påfølgende fuktsikring.

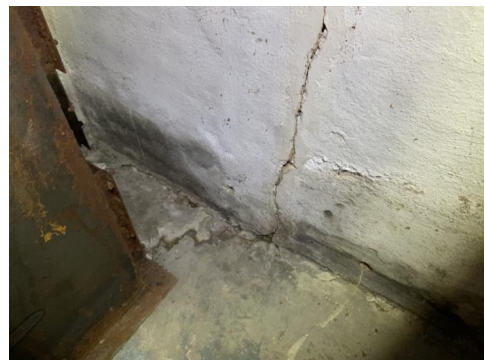
Sprekk i kjellermur.

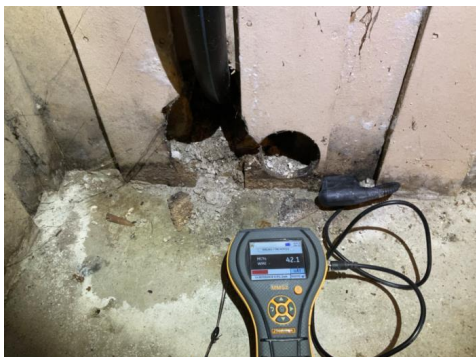
- Det er gjennom målinger påvist høyt fuktnivå i trevegger i underetg./kjeller, det er derfor ikke foretatt hulltaking
- Det er påvist indikasjoner på noe fuktgjennomtrenging inn i kjellermur.

Påvist forhøyede fukverdier i utforet vegg i kjeller.

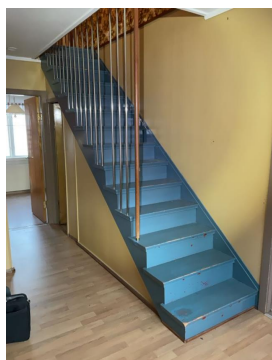
Manglende spile i trappeløp.

- Rekkverk må monteres for å lukke avviket.
- Håndløper bør monteres, men det var ikke krav på byggetidspunktet.

Montere rekkverk i nederste del av trapp.

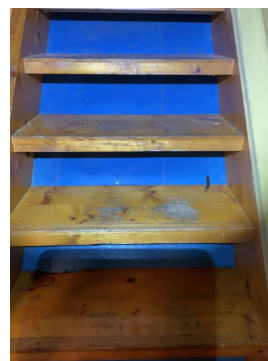
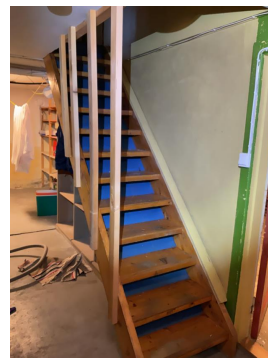
- Åpninger er såpass store at det ut ifra sikkerhetsmessige forhold anbefales å lage mindre åpninger.
- Det bør gjøres lokale tiltak.

Overflatebehandling av trappe-trinn.

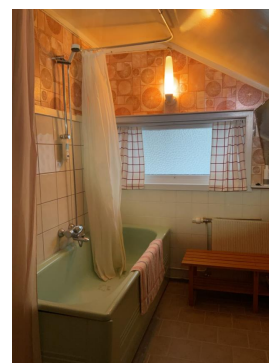
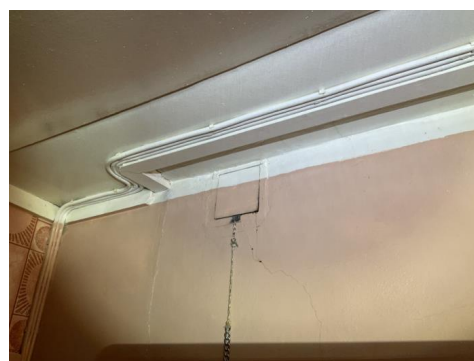
Veggene har fliser, våtromstapet/belegg og malt betong. Taket er malt. Sprekker i skjøter på malte plater i himling.

Sprekk i malt betongvegg under ventil.

Overflater på vegg og himling bør oppgraderes.

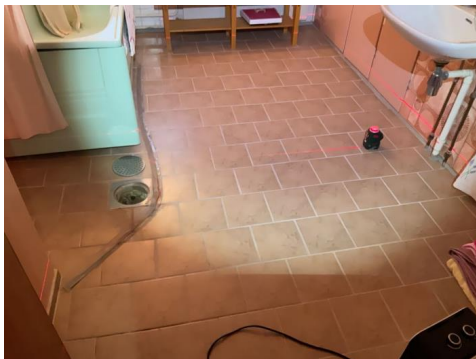
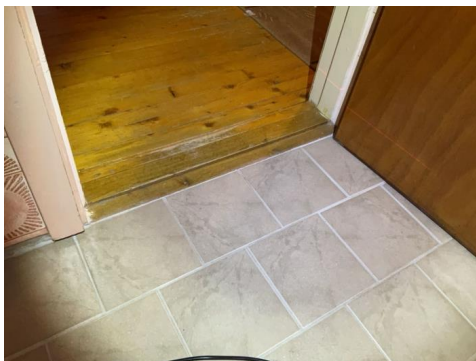
- Det er påvist avvik i fallforhold til sluk i forhold til krav i forskrift på byggetidspunktet.
- Det er påvist at høydeforskjell fra topp slukrist til gulv/synlig topp membran ved dørterskel er mindre enn 25 mm.
- Det er påvist at noen fliser har bom (hulrom under).

Bom i flis vil si at flislimet helt eller delvis ikke har vedheft til underlaget. Bom i flis er ikke direkte skadelig, men fliser kan plutselig løsne eller sprekke.

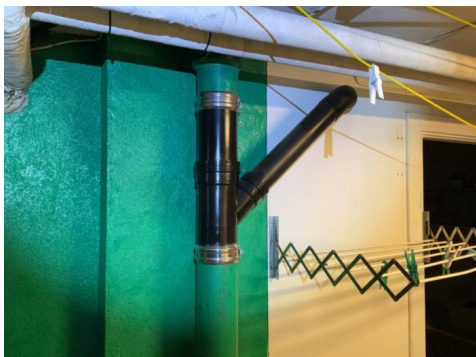
Innmontert plastrør.

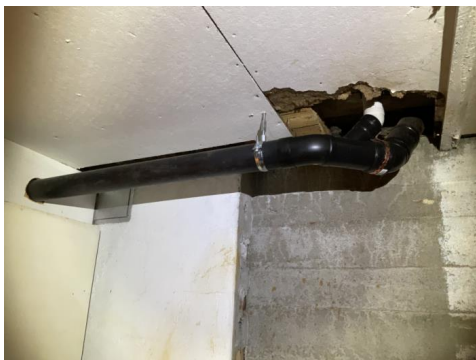
Avløp fra bad i hovedetasje.

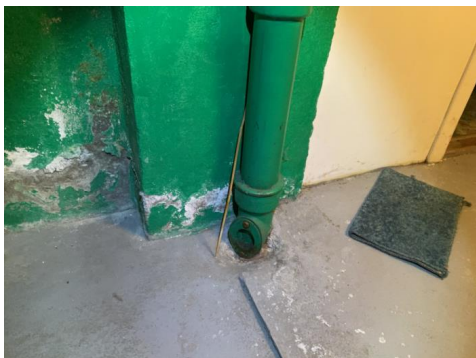
Støpejernsrør med stakeluke.

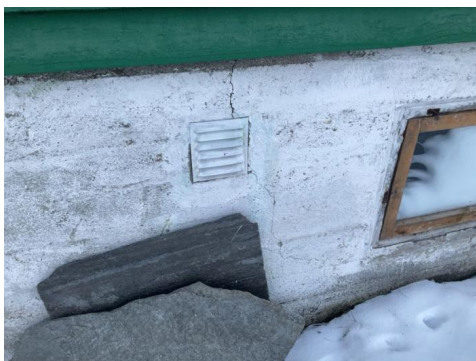
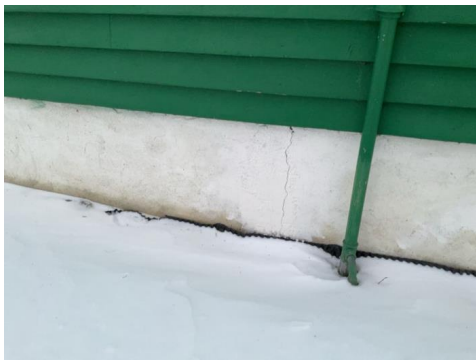
- Det er registrert skråriss som er symptom på setninger.
- Grunnmuren har sprekkdannelser.

Maling på grunnmuren har noe malingsavflassing. Det ble registrert vertikale riss i muren.

Puss av mur i sprekker og maling av grunnmuren.

Ved eventuell videre renovering av grunnmur bør det monteres grunnmursplast der det ikke er montert i dag.

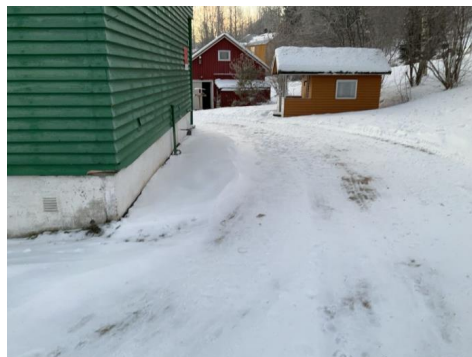
På nordvestsiden er det dårlig fall ut fra grunnmur.

Terrenget bør senkes og det bør lages fall ut fra grunnmuren for å lede bort overflatevann. Fallet på terrenget rundt grunnmuren bør være på 1.50 i en avstand på 3 meter ut fra grunnmuren.

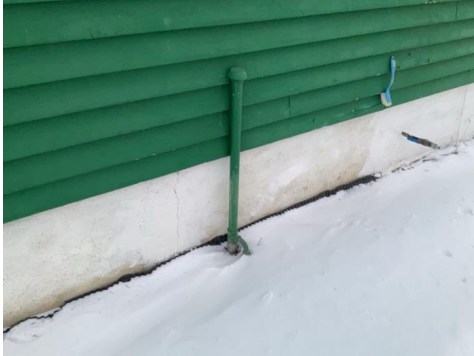
Utvendig røropplegg for oljetanken.

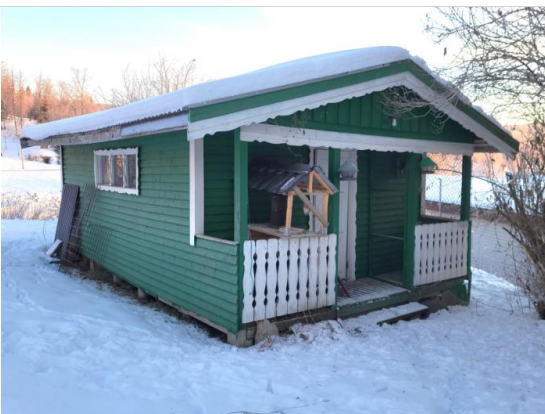
Takrenner og takfotbeslag er ramlet ned.

Det er ikke montert undertak i takkonstruksjonen, undertaket skal hindre at kondens fra undersiden av takplater skader takkonstruksjonen.
