Svenskveien 4, 8692 HATTFJELLDAL

**Innholdsrik enebolig med loft og  
kjeller, beliggende i sentrum av  
Hattfjelldal - Stor tomt**

Befaringsdato: 14.12.2023

# Tilstandsrapport

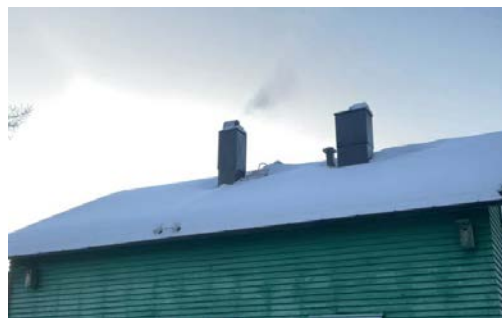
Overvannsrør utlagt på bakken.

To piper med heldekkende beslag.

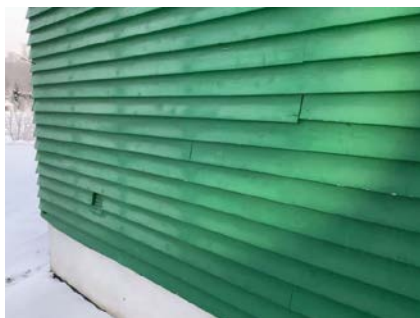
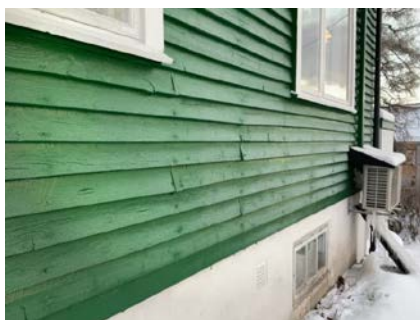
Oppsprukket kledning.

Kledningen må på sikt påberegnes utbyttet.

Det anbefales også å etterisolere vegger for å komme nærmere dagens energikrav til isolering i vegger.

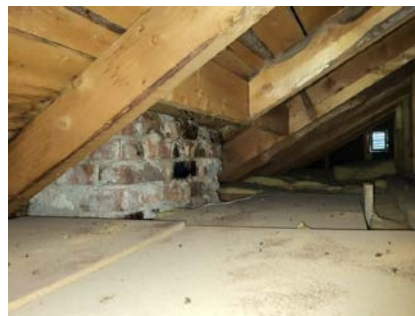
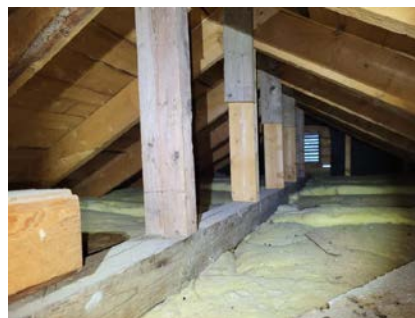
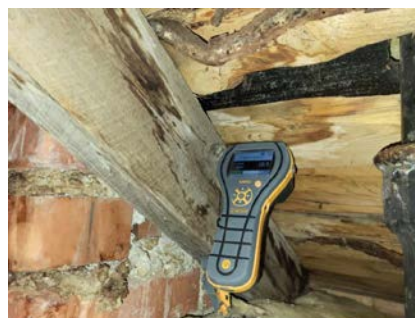
Isoleringen er iht. til byggeårets krav, men holder ikke dagens krav til isolering.

Fuktmåling påviste ingen forhøyede fuktverdier.

Ytterlige undersøkelser må foretas for å få kartlagt tilstanden og omfanget på skader som kan være forårsaket av mus i skjulte konstruksjoner.

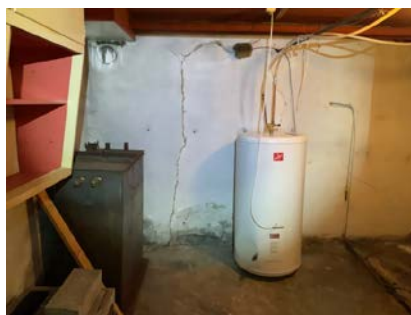
Sprekk i kjellermur.

Utlekede kjellervegger er å regne som en risikokonstruksjon med tanke på kondensering med fare for sopp og råteskader. Tiltak for å sikre denne konstruksjonen bedre er å isolere kjellervegger på utsiden med påfølgende fuktsikring.

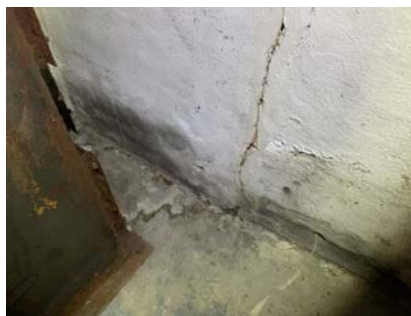
Sprekk i kjellermur.

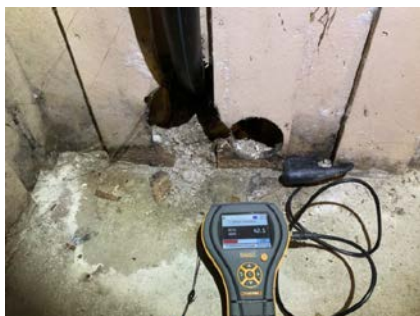
Påvist forhøyede fukkevdiere i utforet vegg i kjeller.

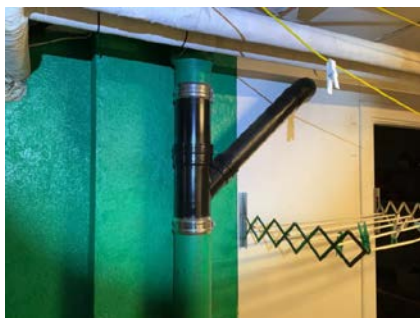
Innmontert plastrør.

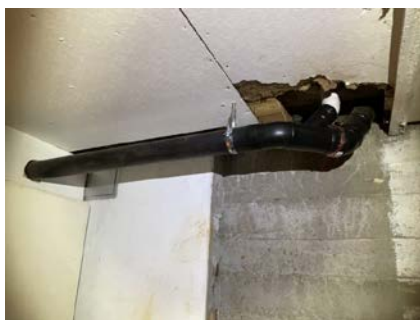
Avløp fra bad i hovedetasje.

- Det er ikke behov for utbedringstiltak siden anlegget fungerer i dag, men ut ifra alder kan skader plutselig oppstå på eldre anlegg.
- I forbindelse med oppgradering av våtrom vil det være naturlig med utskifting av rør.

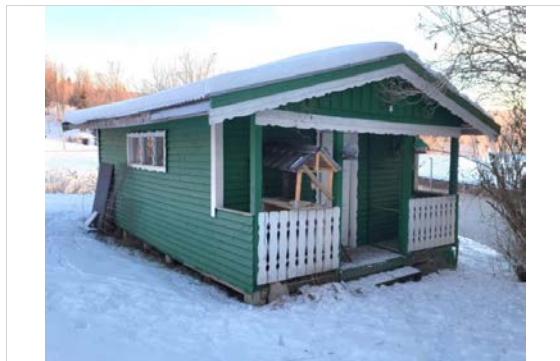
Takrenner og takfotbeslag er ramlet ned.

Det er ikke montert undertak i takkonstruksjonen, undertaket skal hindre at kondens fra undersiden av takplater skader takkonstruksjonen.
