# Tilstandsrapport

Boligbygg med flere boenheter

Inga F. Gjerdrums vei 76 , 1396 BILLINGSTAD

Befaringsdato: 22.01.2026

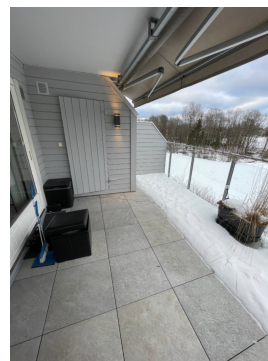
Veranda i betongkonstruksjon med toppdekke av løstliggende fliser på justerbare føtter. Rekkverk i glass og metall.

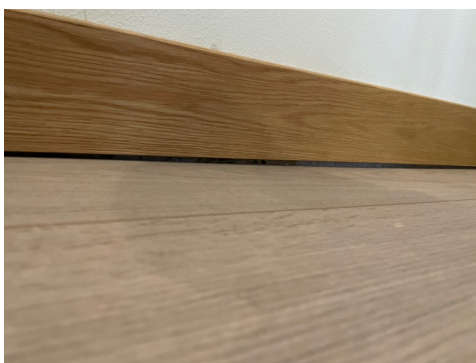
- Stue, gang: 20 mm totalavvik gjennom rommet , ca. 18 mm avvik over 2 meter
- Stort soverom: 15 mm totalavvik i rommet
- Hjørnene rundt spisestue 18 mm totalavvik

- Det er målt høydeforskjell på mellom 15-30 mm gjennom hele rommet. Tilstandsgrad 2 gis med bakgrunn i standardens krav til godkjente måleavvik.

Det er påvist stedvis og lokale svanker i etasjeskillet. Årsaken til disse er ukjent. Eldre betongdekker kan ha varierende høyder og svanker.

For å oppnå tilstandsgrad 0 eller 1 må høydeforskjellene rettes opp. Det vil sjelden være økonomisk rasjonelt å utbedre dette som et enkeltstående tiltak, men det kan vurderes ved fremtidig renovering. Konsekvensen ved å ikke utbedre er at innredningsmuligheter kan bli begrenset, og det kan oppstå utfordringer med møblering. Avvikene bør følges opp for å unngå eventuelle følgeskader.

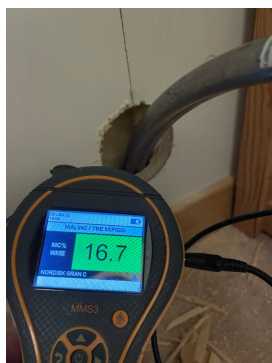
Det ble hullboret i vegg mot terreng på boden.

Målinger viste under 17 %, men dette er likevel noe forhøyet. Dette er en øyeblikksmåling som kan variere med årstid, værforhold osv. Treverk bør ha et fukttinnhold lavere enn 15 vektprosent. I treverk med fuktighet over 17 vektprosent øker faren for råte og muggsoppvekst dramatisk. Dersom fukttinnholdet ligger over 20 vektprosent over tid, er det stor sjanse for at muggsopp allerede er dannet.

Bygningsdelen bør følges opp videre, da det er målt et noe forhøyet fuktnivå i tresvill.

Bygningsdelen bør følges opp med jevnlig fuktmålinger for å avdekke eventuell økning i fuktnivået.

Vedvarende forhøyet fuktighet kan føre til råte- og muggsoppskader, noe som kan medføre kostbare utbedringer og redusert innneklima.

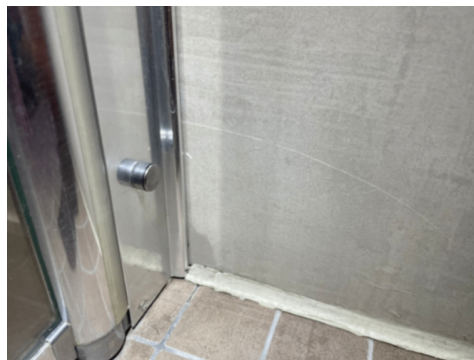
- Det er påvist sprekker i fliser.

Det er registrert en sprekke i flis nederst ved gulvet, bak glassdøren til dusjen på venstre side.

Det anbefales å utbedre eller skifte ut flisen med sprekke for å hindre videre skade og redusere risiko for fuktinntrengning i konstruksjonen. Sprekk i flis kan føre til at vann trenger inn bak flisene, noe som kan medføre fuktskader og redusert levetid på underliggende konstruksjoner.

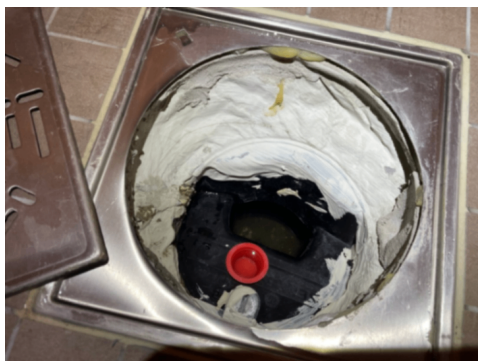
Det er plastsluk og smøremembran med ukjent utførelse.

- Membran kan ikke konstateres (ikke synlig og det foreligger heller ikke dokumentasjon).
- Det er avvik:

Det er ikke påvist noen slukmansjett, kun synlig smøremembran.

Det bør fremskaffes dokumentasjon på utført membran og slukmansjett. Konsekvensen av manglende dokumentasjon og synlig slukmansjett er økt risiko for at membran og tettesjikt er mangelfullt utført, noe som kan føre til lekkasjer og fuktskader i konstruksjonen.

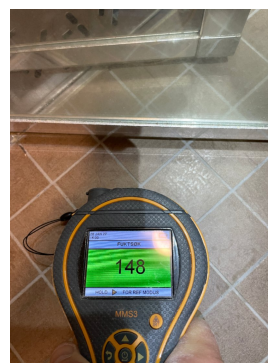
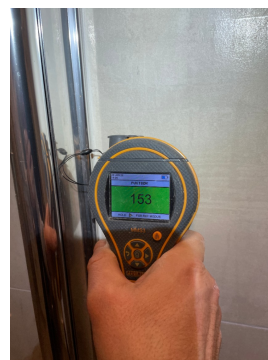
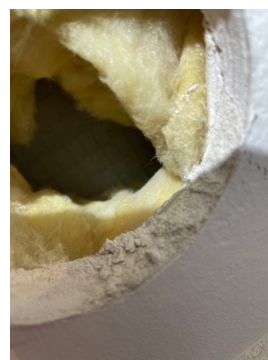
Hulltaking er foretatt uten å påvise unormale forhold. Hulltaking er foretatt i entrè mot våtsone. Ingen tresvill i vegg, kun bunnsvill i stål. Våtromsplater bak fliser. Ikke mulig å påvise fukt med pigger i treverk. Det ble også foretatt fuktmåling på overflater uten utslag. Fuktmåling på overflater er foretatt, men dette er en metode som kan ha store avvik da måleinstrumentet kan gi utslag på materialer som leder strøm som f.eks. varmekabler, armeringsjern etc.

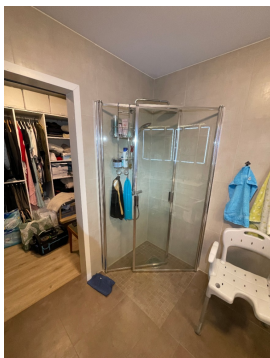
- Det er påvist at høydeforskjell fra topp slukrist til gulv/synlig topp membran ved dørterskel er mindre enn 25 mm.
- Det er påvist avvik i fallforhold til sluk i forhold til krav i forskrift på byggetidspunktet.

Dette kan føre til vannansamling på gulvet og i verste fall vannlekkasje til tilstøtende rom, noe som kan gi fuktskader og redusert brukssikkerhet.

Vær oppmerksom ved bruk, og sørg for jevnlig vedlikehold og rengjøring av sluk for å redusere risikoen.

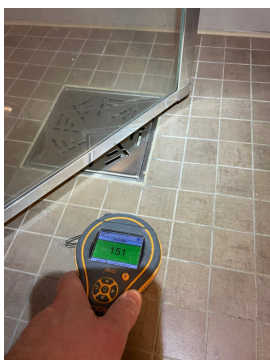
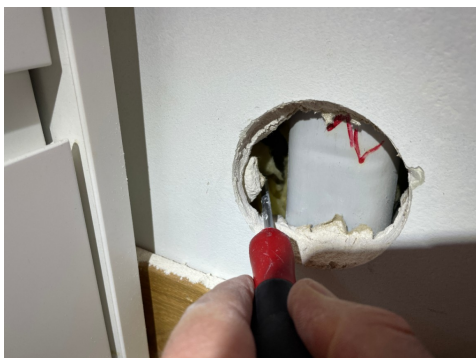
Hulltaking er foretatt uten å påvise unormale fukt forhold. Hulltaking er foretatt i garderoberoommet. Det er ukjent oppbygning av veggen (se punkt Sluk ,membran og tettesjikt). Ingen treverk i vegg hvor man kan måle med pigger. Fuktmåling på overflater er foretatt, men dette er en metode som kan ha store avvik da måleinstrumentet kan gi utslag på materialer som leder strøm som f.eks. varmekabler, armeringsjern etc.

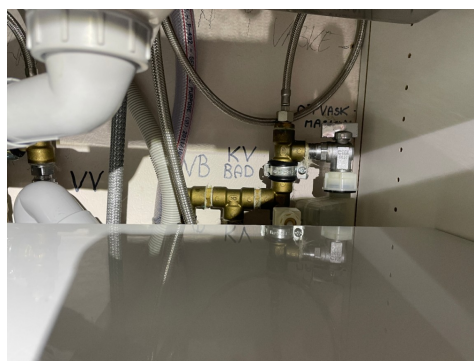
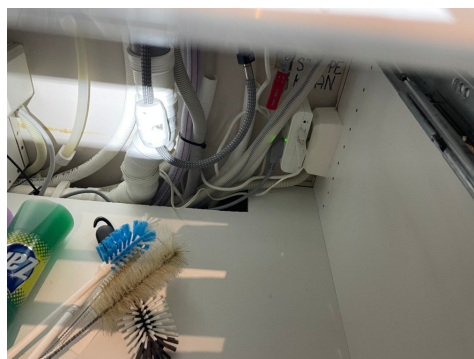
- Andre tiltak:
- Det er ikke behov for utbedringstiltak siden anlegget fungerer i dag, men ut ifra alder kan skader plutselig oppstå på eldre anlegg.

Konsekvensen av å ikke gjøre tiltak er økt risiko for lekkasjer eller skader på grunn av alder, noe som kan føre til vannskader på bygningskonstruksjonen.

Det anbefales å få vannledningene kontrollert av fagperson, og vurdere utskiftning ved oppgradering av våtrom.
