# Tilstandsrapport

Fritidsbolig

Kleberbergvegen 142, 7340 OPPDAL

Befaringsdato: 20.03.2025

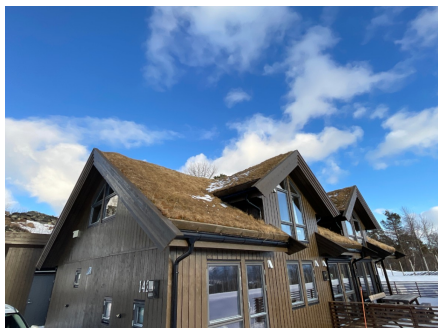
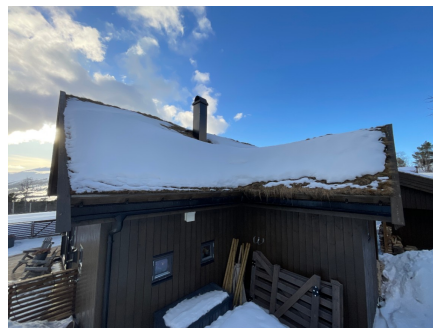
Taktekkingen er av torv og er besiktiget fra bakkenivå. Taktekkingen var delvis snødekt på befaringsdagen. Det opplyses at det har vært foretatt jevnlig vedlikehold med slått og gjødsling av torvtেকkingen. Taktekkingen var delvis snødekt på befaringsdagen og er ikke forsvarlig kontrollert.

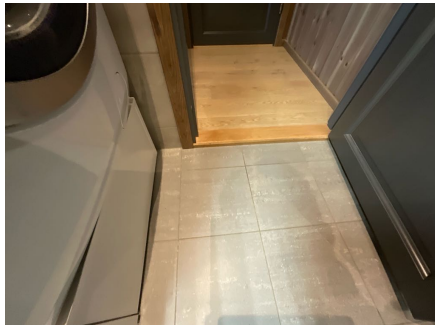
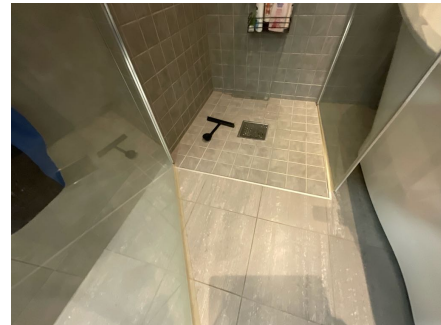
Det er ikke behov for utbedringstiltak i da da det ikke ble registrert løse fliser eller fliser med sprekk.

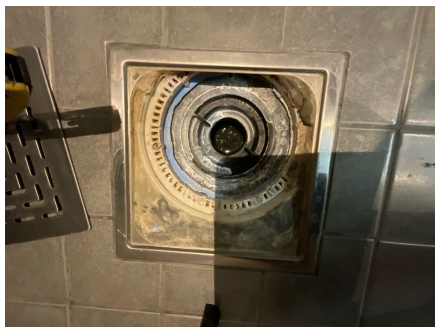
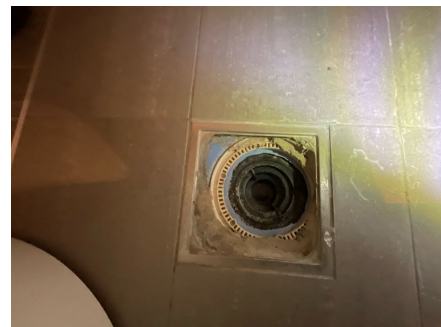
Det er 2 plastsluk og smøremembran med dokumentert utførelse. Slukene er etablert i nedsenket dusjsone og under badekar.

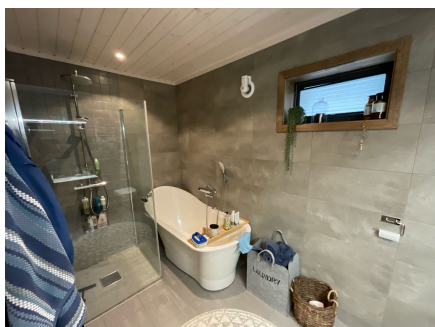
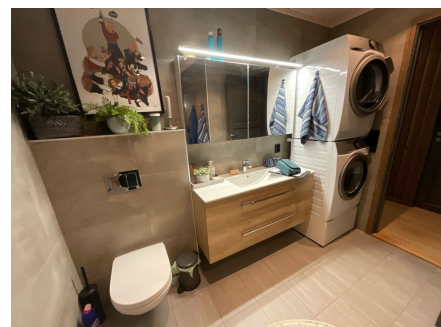
Rommet har innredning med nedfelt servant, veggmontert toalett, badekar, dusjvegger/hjørne og opplegg for vaskemaskin. Utstyr i rommet fremstår med normal funksjon.

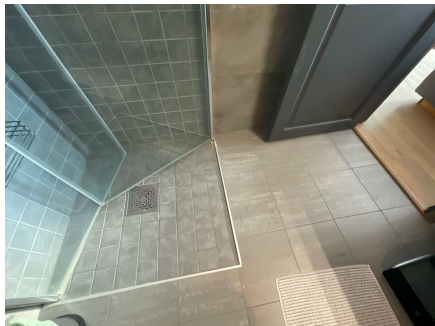
Det er ikke behov for utbedringstiltak i da da det ikke ble registrert løse fliser eller fliser med sprekk.

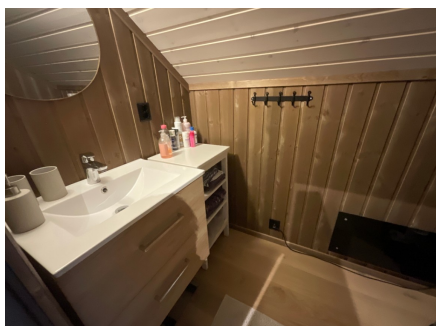
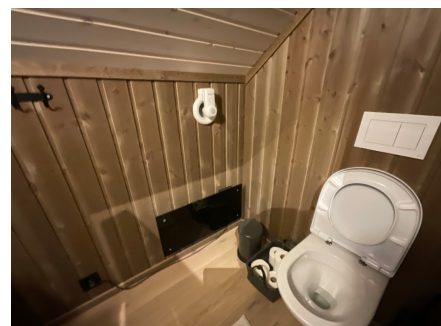
Toalettrommet har parkett på gulv og beiset trepanel på vegger. Av utstyr er det vegghengt wc og servantskap samt vannstoppsystem. Rommet er ventilert via elektrisk avtrekksvifte. Toalettrommet fremstår i god stand.
