**Tilstandsrapport for fritidsbolig**  
**Fulufjellet hytteområde 75**  
**2425 Ljørdalen**

**Boligens tekniske tilstand:**

Dato: 27/05/2025

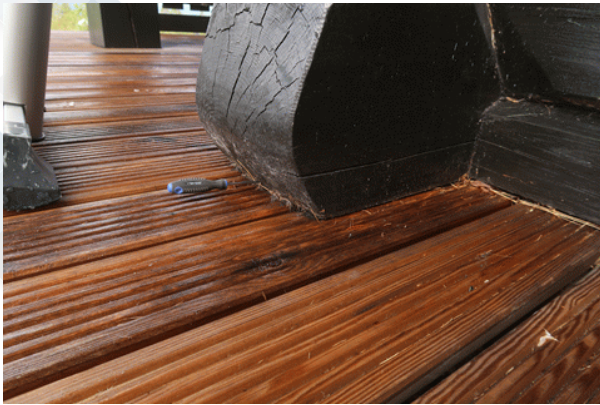
I en lafteknute ved terrasse mot vest ble det på befaringsdagen påvist påbegynnende fuktskader. På grunn av liten avstand til terrasse, blir vann stående inntil ytterveggen, og det oppstår skader over tid. Det anbefales at det etableres større avstand mellom laftet tømmer og terrassegulv.

Bilde viser lafteknute med påbegynnende fuktskade.

| TAKSTMANNENS VURDERING VED TG2: | |
|---|---|
| | Påbegynnende fuktskade i en lafteknute ved terrasse. |

Ved stikkprøver ble det påvist dryppkant under den nederste stokken i lafteveggen for å begrense vanninntrenging under tømmerveggen. Utstikkende lafteknuter har ikke dette sporet, og det anbefales at dryppkant etableres også på utstikkende lafteknuter for å forlenge levetiden.

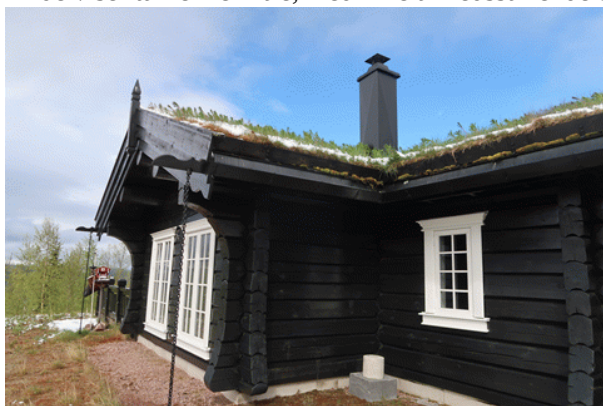
På befaringsdagen ble det påvist utettheter og påbegynnende fuktskader på takrenner. Takrenner av tre har en begrenset levetid, og har erfaringsmessig dårlig tetthet. Takrenner har ikke tilfredsstillende bortledning av takvann, da takrennene ikke har monterte nedløpsrør.

Det kunne ikke påvises noe takstige og feieplattform til skorstein. Takstige til skorstein er et krav for å sikre trygg adkomst for feier ved feiing og tilsyn av skorstein.

Bilde viser takrenner i tre, med ikke tilfredsstillende bortledning av takvann, samt manglende takstige til skorstein.

| TAKSTMANNENS VURDERING VED TG2: | |
|---|---|
| | Lekkasjer og fuktskader på takrenner.<br>Ikke tilfredsstillende adkomst til skorstein for feier. |

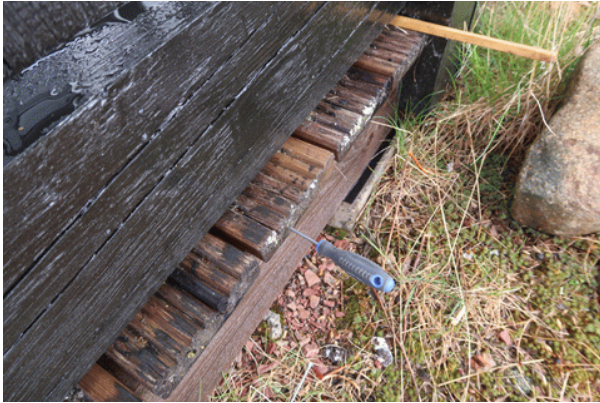
Terrassegulv har punktvis fuktskader. Fuktskadene ble påvist i endene av terrassebord mot sør. Det må påregnes lokal utskifting av enkelte terrassebord.

| TAKSTMANNENS VURDERING VED TG2: | |
|---|---|
| | Enkelte terrassebord med påbegynnende fuktskader. |

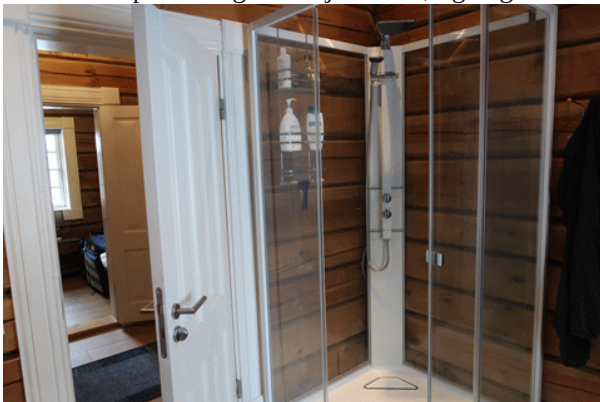
**Merknader:** Overflatene fremstår som i normalt god stand. Tømmervegger har naturlige tørkesprekker og skjevheter. Det er uegnet materiale i våtsonen til dusjen, siden det er ubeskyttede tømmervegger der.

Våtrommet vil ikke kunne fungere om dusjkabinett erstattes med annen åpen dusjløsning, da veggoverflaten ikke er egnet for direkte vannpåkjenning.

Bilde viser plassering av dusjkabinett, og uegnet materiale i våtsonen.

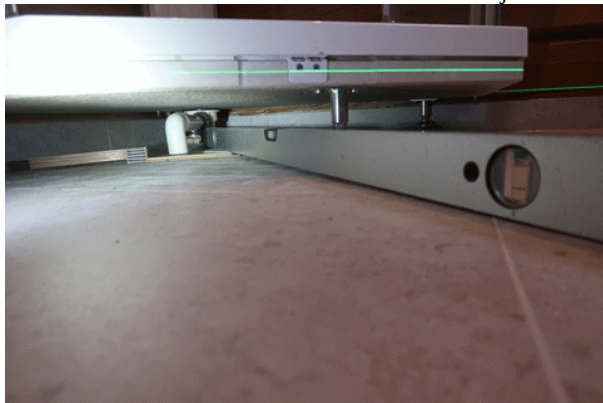
Bilde viser kontroll av fallforhold under dusjkabinett. Ca. 1:100 under dusjkabinett. Kravet er minst 1:50.

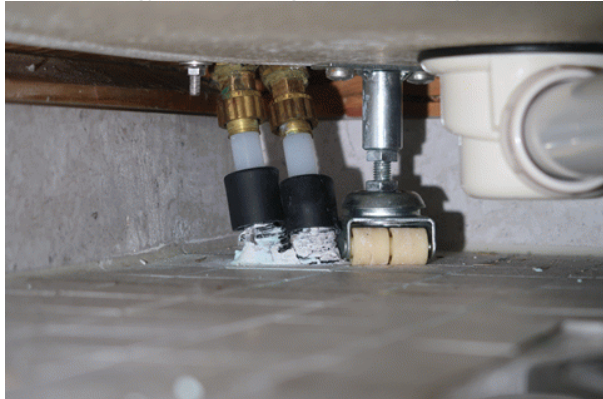
Bilde viser gjennomføring av vannrør i gulv under dusjkabinett.

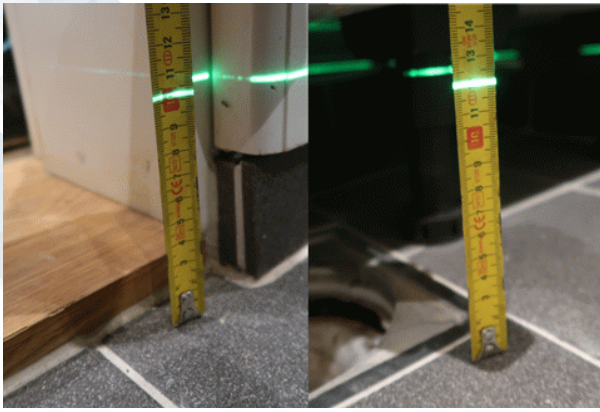
Det ble påvist for liten høydeforskjell fra topp sluk til topp beleg ved dørterskel. Målt høydeforskjell på befaringsdagen var 20 mm. Minstekravet er 25 mm fra topp sluk til topp membran ved innerdør. Membran er ikke synlig ved dørterskel. Ukjent løsning. Høydeforskjell skal sikre at en eventuell lekkasje skal føres til sluk, og ikke belaste tilstøtende konstruksjon.

Enkelte fliser med bom/ hulrom under seg ved sluk. Bom/ hulrom er tegn på at fliser ikke har tilfredsstillende limdekning eller at fliser er løse.

Bilde viser målt høydeforskjell fra sluk til flis ved innerdør.

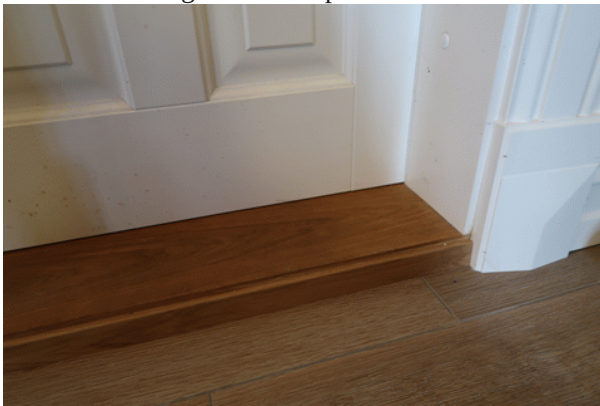
**Merknader:** Det mangler luftespalte under eller over dør til badet for å sikre tilfredsstillende tilluft til badet. Ved ikke tilfredsstillende tilluft mulighet vil ikke luftsirkulasjonen fungere som den skal, og fuktskader og dårlig inneklima kan oppstå. Det anbefales at det etableres luftespalte under innerdører. Sintef byggforsk anbefales minst 15 mm luftespalte under innerdør for tilfredsstillende tilluft mulighet.

Bilde viser manglende luftespalte under innerdør til bad.

Det anbefales at det også monteres veggventiler i alle oppholdsrom, for å øke ventilasjonsmuligheten av fritidsboligen.
