**Fritidsbolig**  
**Vetshaugane-Kråko**  
**5419 Fitjar**

**Thomas Angel Langli**

Dato: 27/05/2025

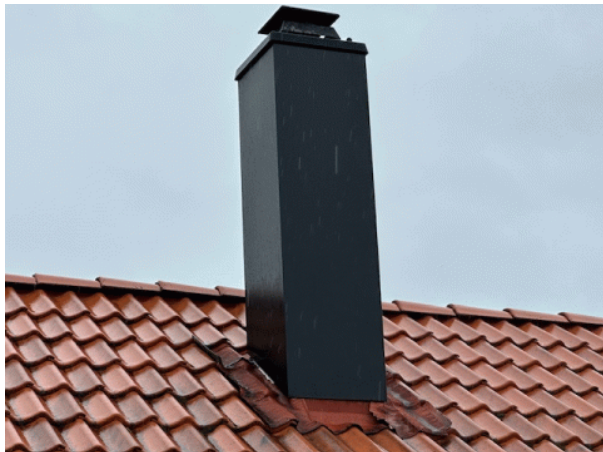
##### TG 2 4.1 Takkonstruksjon, taktekking og skorstein over tak

Det er en sprekke i overgang mellom brannmur og pipe.

Denne opplyses å være kommet etter en storm.

Det er ikke påvist svanker/svai i mønet.  
Det er ikke påvist nevneverdige fuktskjolder.  
Det er ikke påvist råteskade eller skadedyr.  
Det ser tett ut rundt gjennomføringer.  
Det er påvist ventilering/lufting.

Taket er tekket med betongstein.  
Visuelt besiktiget fra bakkeplan.  
Pipen er visuelt besiktiget fra bakkeplan og via bilder tatt på befaring.  
Det er ikke tegn på lekkasjer på befaringdagen.

**Merknader:** Anbefaler å kontrollere tekking rundt pipe nærmere.  
Den sitter noe løst.

**Merknader:** Det registreres noe mose på tekkingen.  
Tetting rundt pipe må kontrolleres.

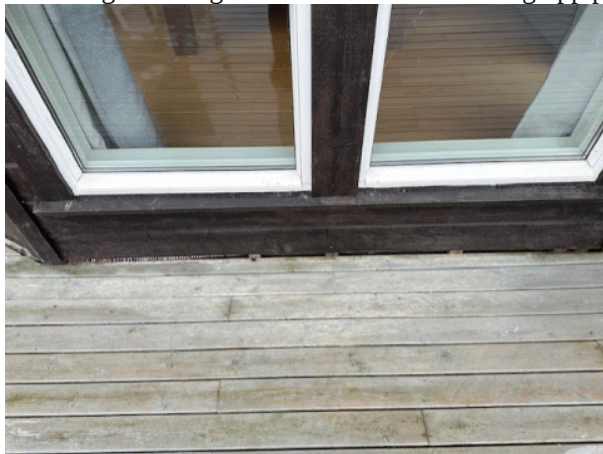
### TG 2 6.1 Balkonger, verandaer og lignende

Oppkant mot vegg og dør vurderes ikke som tilstrekkelig.

**Merknader:** Rekkverkshøyde er ikke ihht forskrift.

Det mangler beslag fra innerste terrassebord og opp på vegg.

| TAKSTMANNENS VURDERING VED TG2: | |
|---|---|
| | TG2 settes grunnet lav høyde på rekkverk og manglende førsteboardbeslag.<br>Manglende beslag fører til ekstra fuktbelastning på kledning og veggkonstruksjon. |
