# Tilstandsrapport

Boligbygg med flere boenheter

Såvegen 1 C, 2050 JESSHEIM

Rapportdato: 06.09.2025

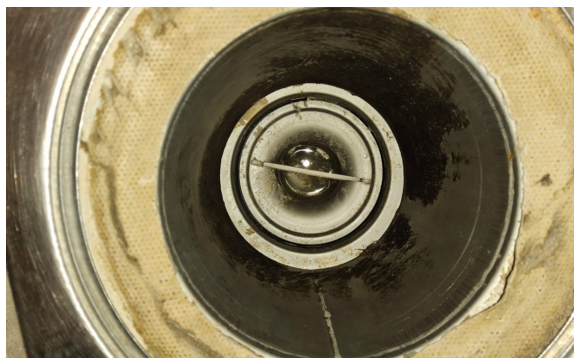
Det er plastsluk og membran med ukjent utførelse.

- Mer enn halvparten av forventet brukstid er passert på membranløsningen.

- Overvåk tilstanden jevnlig. For å få tilstandsgrad 0 eller 1 må tettesjiktet skiftes ut, men tidspunktet for når dette er nødvendig er vanskelig å si noe om.
- Det er viktig å merke seg at levetiden til en membran varierer basert på kvalitet, installasjon og bruk. Eldre membraner kan bli sprø og sprekke opp, noe som fører til at de mister sin vanntettende funksjon. Dette kan resultere i vannlekkasjer gjennom vegger og gulv og fuktskader.

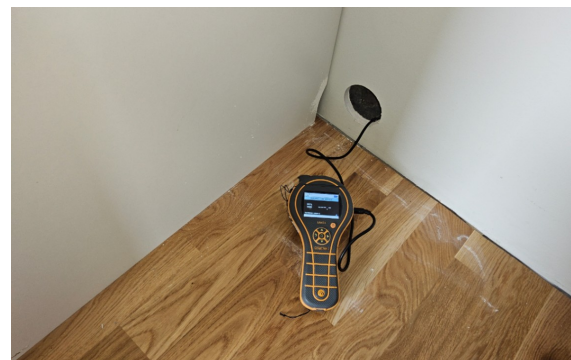
Hulltaking er foretatt uten å påvise unormale forhold. Hulltaking er foretatt ved/i soverom. Fuktkvotemåling (vekt%) i konstruksjonen ble målt til 0-6

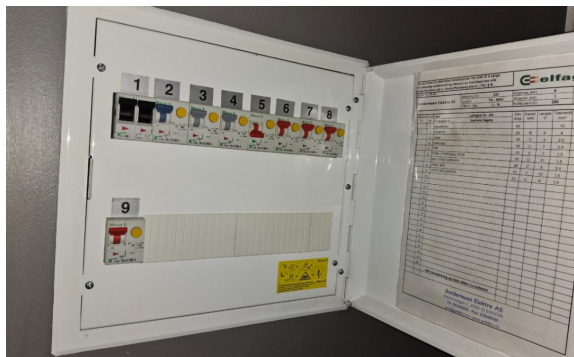
Elektrisk skjult anlegg med automatsikringer.
