# Tilstandsrapport

Enebolig

Einar Lunds veg 41, 2414 ELVERUM

Befaringsdato: 06.10.2025

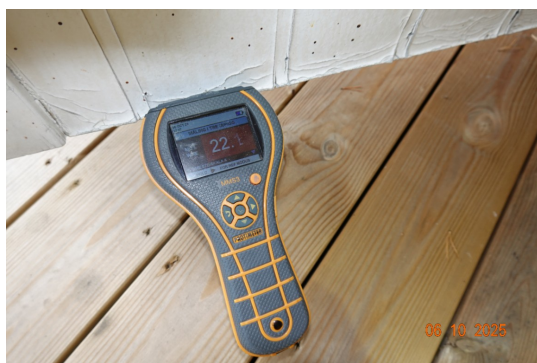
- Det er påvist andre avvik:

Nedre del av terrassedør er fuktskadet. Ved bruk av fuktmåler ble det registrert fuktighet.

- Det må foretas tiltak for å lukke avviket.

**Kostnadsestimat: Under 10 000**

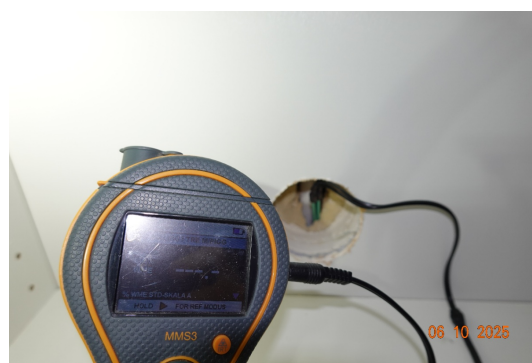
## ! TG 1 Tilliggende konstruksjoner våtrom

Hulltaking er foretatt nederst på delevegg mot våtsonen. Ved bruk av fuktmåler ble det ikke registrert unormale verdier.

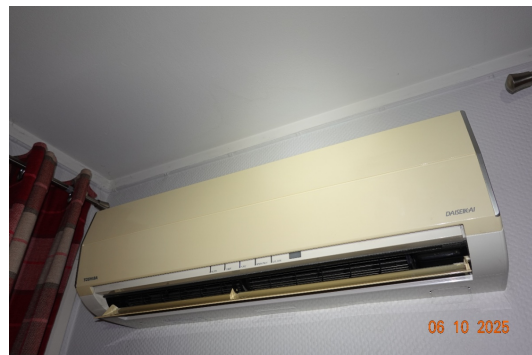
Varmepumpe montert i 2011. Utført av: firma.

Varmekabler i baderomsgulv.

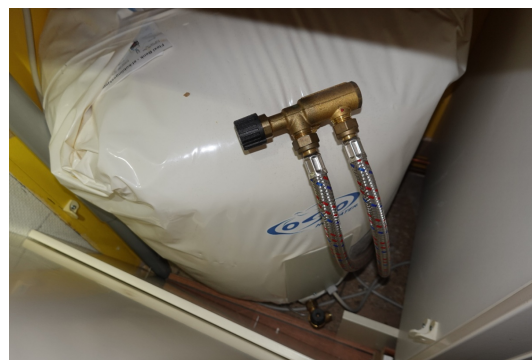
### ! TG 2 Varmtvannstank

Varmtvannsbereder plassert under kjøkkenbenk, 116 liter fra 2012.

- Det bør etableres tilfredsstillende avrenning eller lekkasjesikring ved varmtvannstank.
- Det bør etableres tilfredsstillende el-tilkobling etter gjeldende forskrift.

**Kostnadsestimat: Under 10 000**
