# Tilstandsrapport - NS 3600

## Tiurveien 12

9300 Finnsnes

**Rapport kode:** 461680  
**Opprettet:** 11.04.2025  
**Utskrift:** 15.05.2025

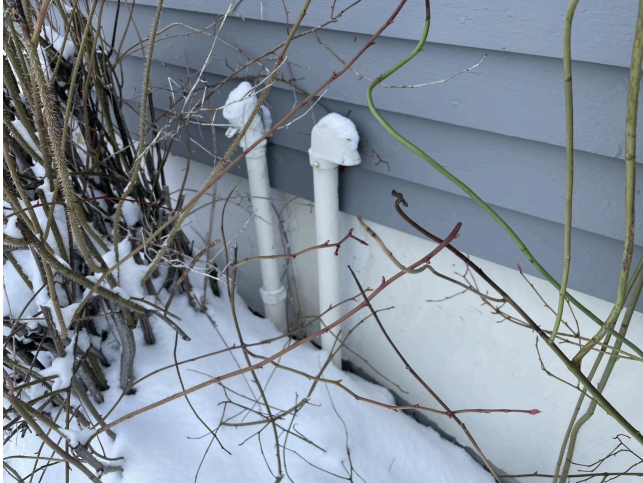
Uten dokumentasjon er det vanskelig å fastslå oljetankens tilstand, alder og tidligere bruk, noe som skaper usikkerhet om potensielle miljø- og helse- og sikkerhetsrisikoer. Uten sanering kan en ubrukt oljetank lekke og forårsake jord- og grunnvannsforurensning, med alvorlige miljøkonsekvenser.

Oljetank er ikke i bruk og har ingen dokumentasjon.

Utfør inspeksjon, dokumenter funnene, og gjennomfør sanering ved å tømme og fjerne tanken forsvarlig. Dette reduserer risikoen for forurensning. Kommune har ikke vedtatt noen lokal forskrift. Forurensningsloven § 7 er gjeldende.

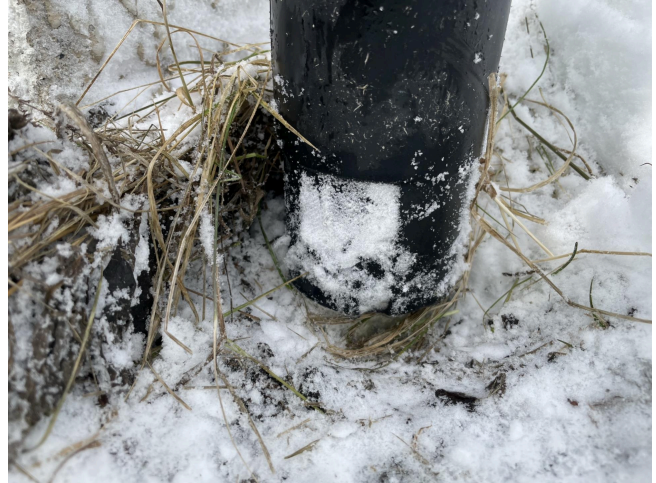
Når takvann føres rett ned på terreng ved mur, og det er lite eller dårlig fall ut fra bygningen, kan dette føre til fuktskader og muggvekst. Feilmonterte nedløpsrør forverrer problemet ved å ikke lede vannet bort effektivt.

Takvann føres rett ned på terreng ved mur.

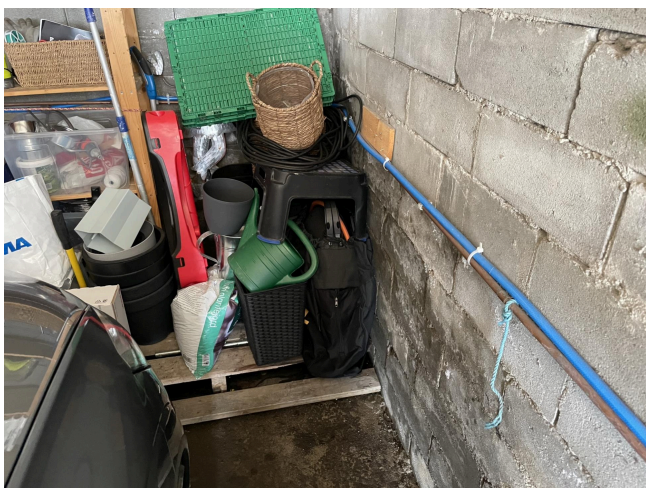
Avflassing og riss i murpuss skyldes dårlig materialkvalitet eller værforhold, og kan svekke murens struktur. Fuktflekker på innvendige vegger kommer fra vanninntrenging, dårlig ventilasjon eller lekkasjer, og kan føre til mugg og skade. Yttervegger under terreng uten vannavisende behandling kan få fuktproblemer og svekket struktur. Manglende kapillærbrytende sjikt kan føre til fukt i fundamentet. Skrå og vertikale sprekker kan skyldes jordbevegelser eller belastninger.

Det registreres fuktflekker på innvendig veggflate mur.

Reparer skadede områder med avflassing og riss, og påfør beskyttende overflatebehandling. Tett vannkilder for å håndtere fuktflekker, forbedre ventilasjonen, og bruk fuktighetsbarrierer. Påfør vannavisende behandling på yttervegger under terreng. Installer kapillærbrytende sjikt for å hindre vannoppsuging i konstruksjon. Reparere skrå og vertikale sprekker, og vurder grunnforholdene for å forhindre fremtidige skader.

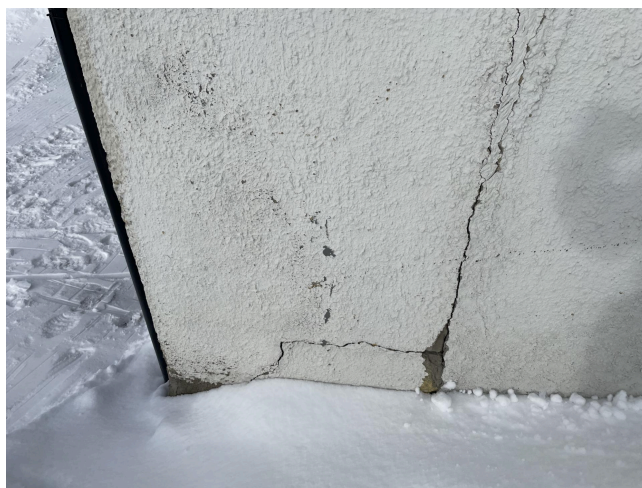
Avflassing og riss i overflate mur.  
Skrå og vertikale sprekker i murpuss påvist.

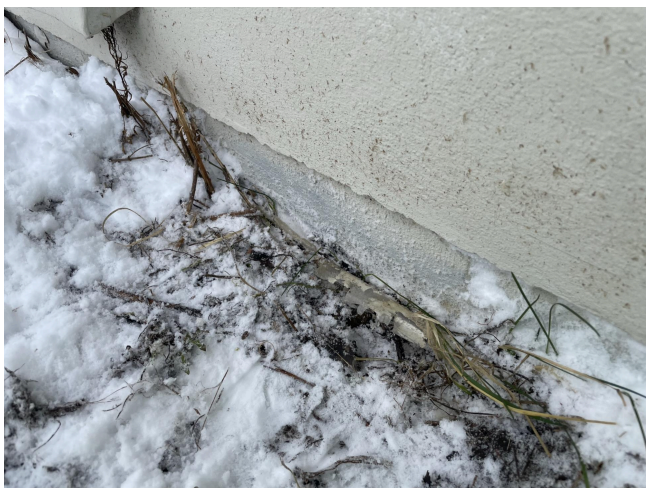
Det mangler kapillærbrytende sjikt på konstruksjon mot terreng.

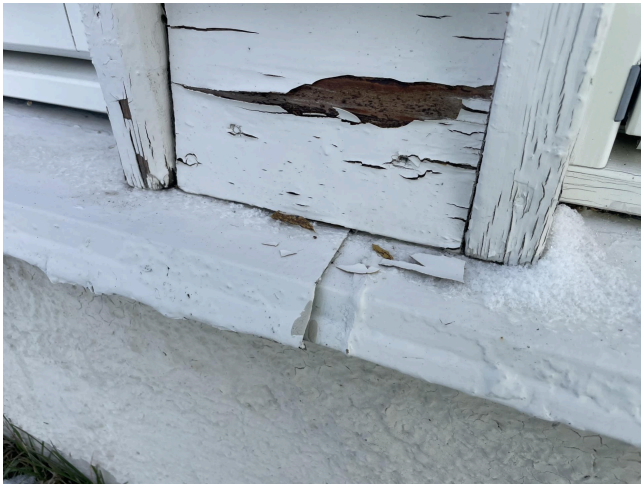
Stedvise skader på materialet eller overflatebehandlingen kan oppstå på grunn av slitasje, værpåvirkning eller mekaniske belastninger, noe som medfører behov for mindre reparasjoner og vedlikehold for å forhindre ytterligere forringelse. Kledning helt ned mot terreng kan føre til fuktinntrengning, råte, muggvekst, skadedyrproblemer og skader på kledningen.

Det er observert stedvise skader på materialet eller skader på overflatebehandlingen.

Regelmessig inspeksjon, rask utbedring av skader, beskyttende overflatebehandling og forebyggende vedlikehold kan redusere slitasje og forhindre større reparasjoner. Hev kledningen til minst 150 mm over bakkenivå, installer fuktsperre ved grunnmuren, og sørg for god drenering rundt bygningen.

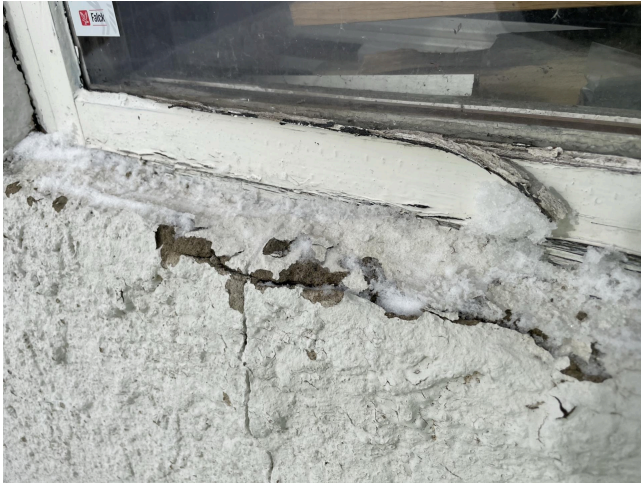
Det er påvist punktert vindusglass i vindu fra byggeår.

Karmene og rammene på eldre vinduer viser tegn til slitasje, avskalling av maling.

Reparér slitasje og skader umiddelbart. Mindre skader som sprekker og hull kan tettes.

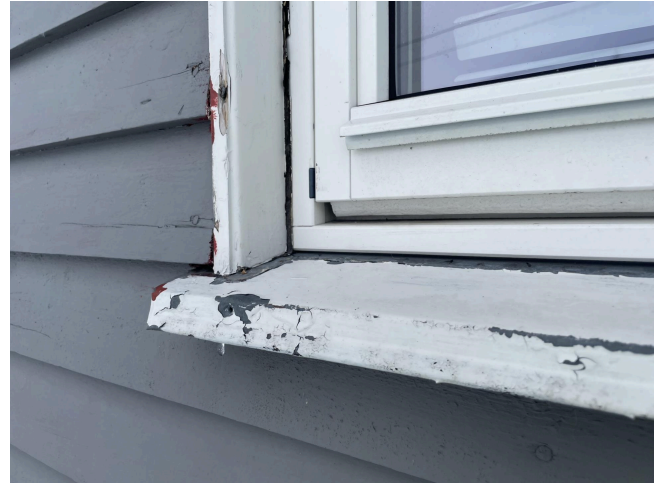
Manglende klaring mellom trevirke og beslag under vindu kan føre til følgeskader.

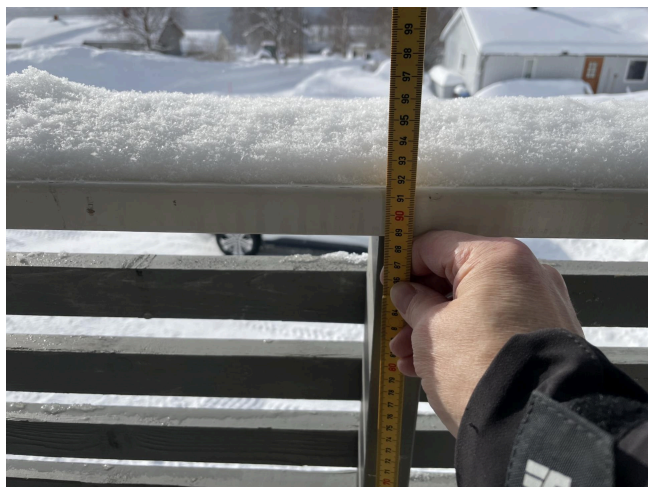
Feil utforming av rekkverk gir økt fare for fall og skader.

Rekkverk på balkong utenfor stue har ikke høyde som tilfredsstillers dagens krav.

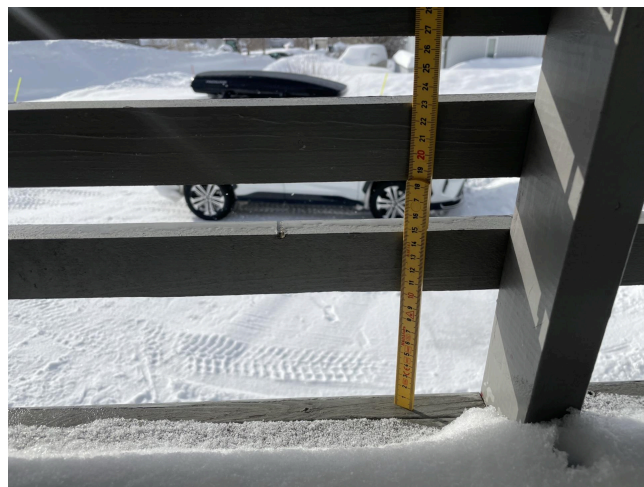
Rekkverk på balkong utenfor soverom har ikke høyde eller utforming som tilfredsstillers dagens krav.

Horisontale eller skrå spaltes i rekkverket må derfor være maks 20 mm slik at man ikke kan få fotfeste i rekkverket

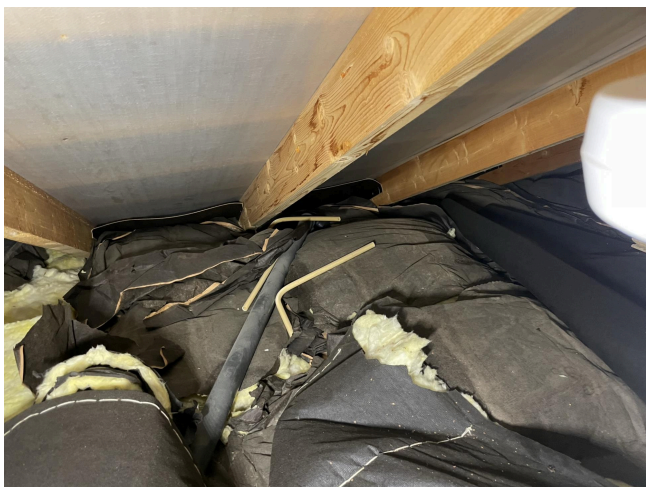
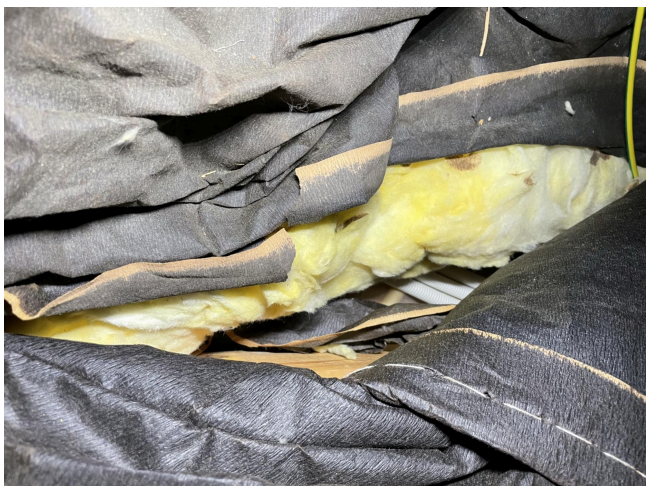
Lite isolasjon i taket kan føre til økt varmetap og fuktskader i form av kondens. I 1975 var det ingen spesifikke krav til U-verdi i byggeteknisk forskrift som tilsvarer dagens standarder. Fuktighet fra kondens kan skape et ideelt miljø for mugg og sopp, som kan skade bygningsmaterialer og påvirke inneluftkvaliteten negativt.

Taket er dårlig isolert.

For å redusere varmetap og forhindre fuktskader, bør isolasjonen forbedres, taket kontrolleres regelmessig for fuktskjolder, eventuelle skader repareres umiddelbart, og god ventilasjon sikres.

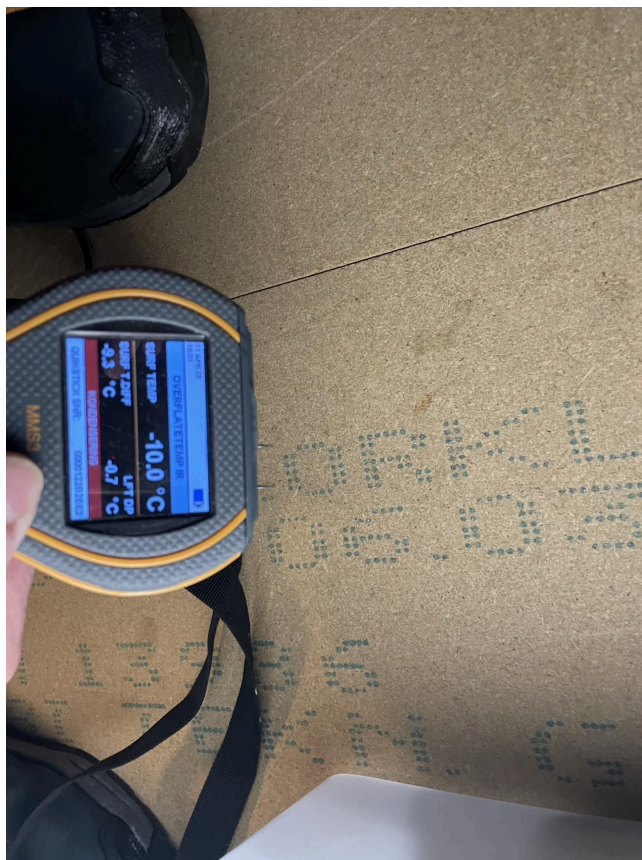
Utslag på kondensering på loft.

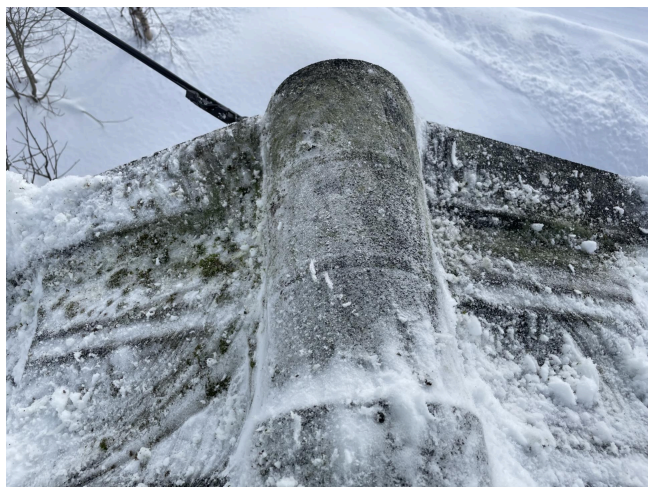
Manglende vedlikehold på taktekkning kan føre til mosevekst. Mose trives i fuktige miljøer, og et tak som ikke blir vedlikeholdt kan samle fuktighet, noe som gir ideelle forhold for mose. Mose kan skade taket ved å holde på fuktighet, som kan føre til råte og lekkasjer.

Det er påvist manglende vedlikehold på tekking.  
Det er påvist mose på taktekking.

For å forhindre mosevekst og skader på taket, anbefales det å gjennomføre regelmessig vedlikehold. Dette inkluderer å inspisere taket for skader, fjerne løv og annet rusk, og sørge for at taket er rent og tørt.

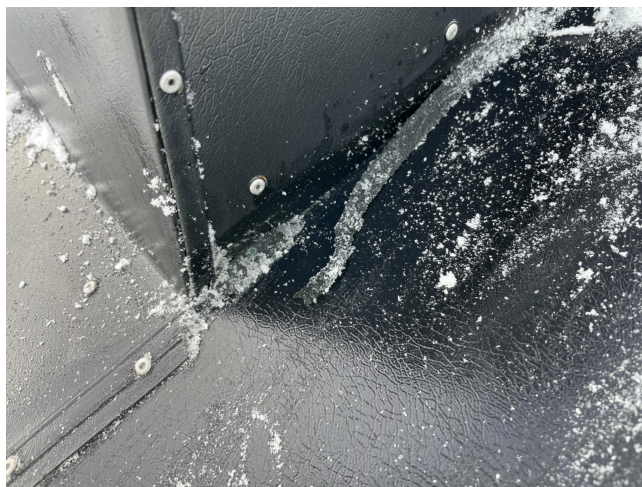
Manglende pipehette kan føre til at regnvann og fuktighet trenger ned i pipa, noe som kan resultere i fuktskader, redusert levetid for skorsteinen, og økt risiko for mugg og råte. Dårlige fuger kan føre til vannlekkasjer.

Fuge rundt pipe er i dårlig forfatning.  
Manglende pipehette.

For å forhindre fuktskader og øke skorsteinens levetid, bør du installere en pipehette. Dette vil beskytte mot regnvann og fuktighet, og redusere risikoen for mugg og råte. Fjern løs og skadet fuge, og fyll på med ny fugemasse som er egnet for utendørs bruk.

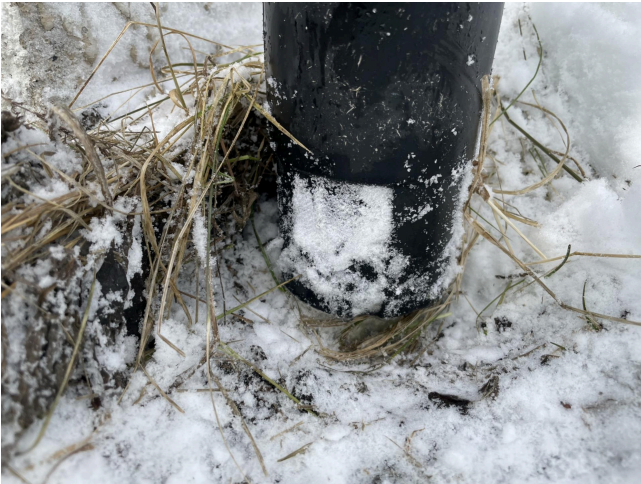
Vannet som renne ned langs veggen og føre til fukt- og vannskader, som kan svekke strukturen og føre til muggdannelse.

Bortledning av vann fra nedløp ikke tilfredsstillende.

Sørg for at nedløpet strekker seg helt ned til bakken og ledes bort fra mur og fundamenter eller til et dreneringssystem for å lede vannet bort fra bygningen

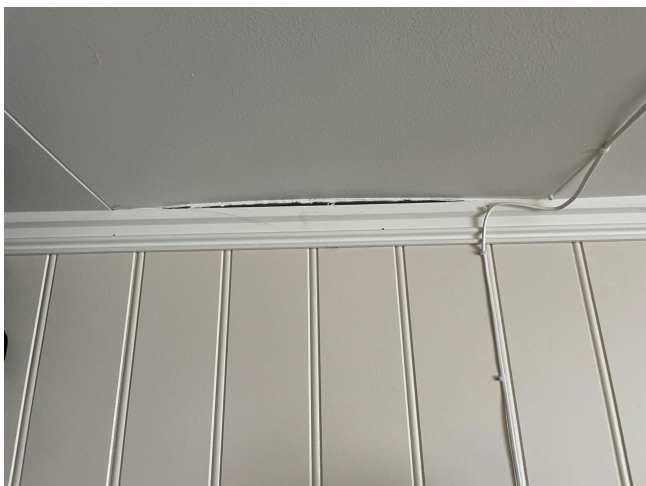
Slitasje og misfarging på himling kan redusere boligens estetiske verdi og gi et dårlig inntrykk. Det kan også indikere underliggende problemer som fukt eller dårlig vedlikehold.

Himlinger har blitt påvirket av tidens tann og har tegn på slitasje, misfarging, eller andre aldringstegn.

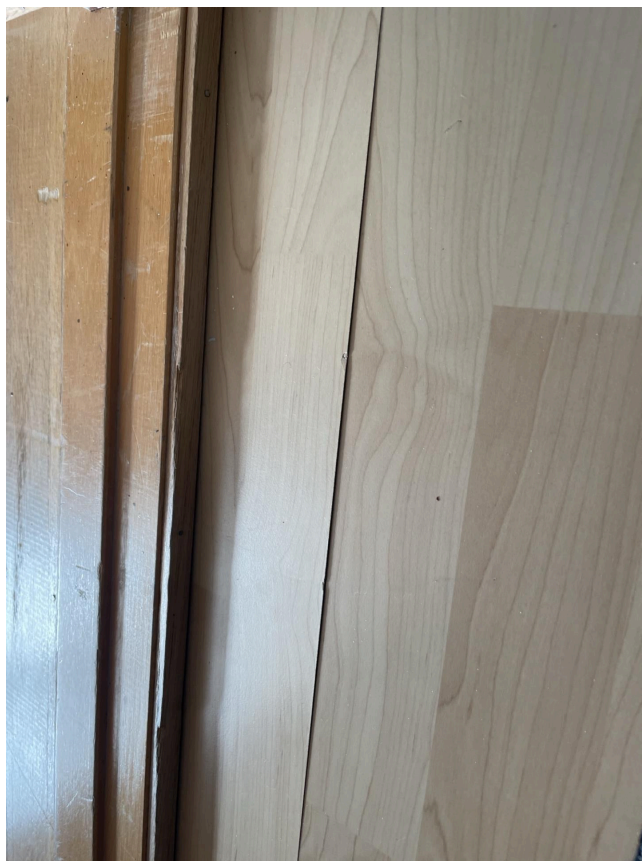
Løse skjøter på langside laminat.

Vurder å skifte ut overflater. Fug keramiske fliser på nytt og fyll hulrom for å forhindre skade og vanninntrengning. Reparér eller skift ut laminat med åpne skjøter for å forhindre fuktinntrengning. Fest løse skjøter på laminat for å sikre stabilitet. Skift ut eller reparér boblete vinylbelegg for å eliminere fuktproblemer. Reparér hull og dårlige skjøter på vinylbelegg for å forlenge gulvets levetid og forbedre estetikk.

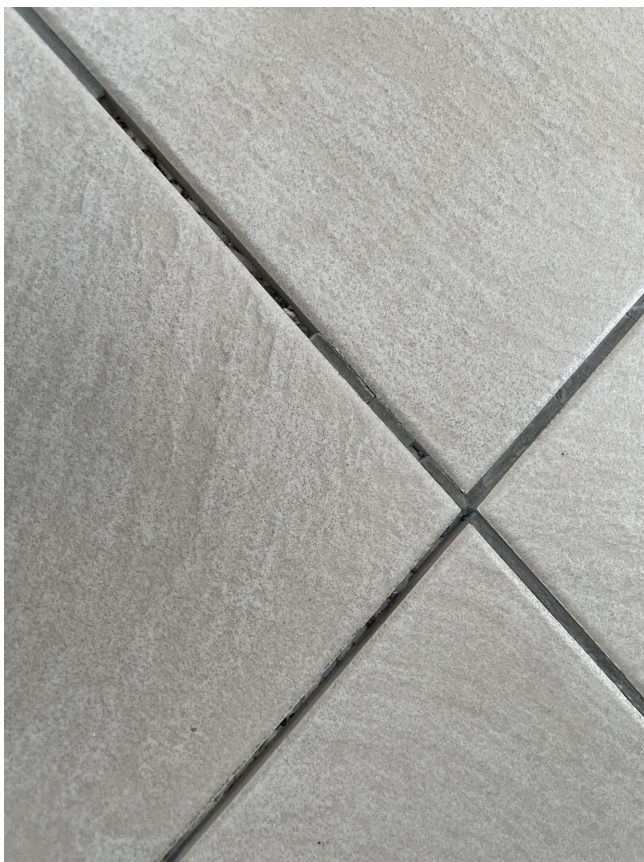
Keramiske fliser i vindfang har løse fuger og hulrom.

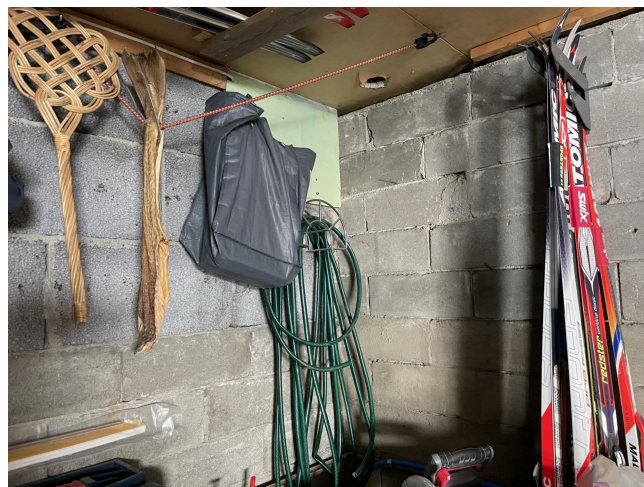
Slitasje og misfarging på vegger kan redusere boligens estetiske verdi og gi et dårlig inntrykk. Det kan også indikere underliggende problemer som fukt eller dårlig vedlikehold. Manglende overflatebehandling på lecavegg innvendig i kjeller kan føre til fuktinntrengning, som kan resultere i mugg- og råteskader.

Lecavegg i garasje har manglende overflatebehandling.

Himlingen bør rengjøres og males på nytt for å gjenopprette dens estetiske verdi. Eventuelle skader bør repareres, og det kan være nødvendig å bytte ut deler av himlingen som er sterkt påvirket. Lecavegg bør behandles med en egnet overflatebehandling, som maling eller puss, for å beskytte mot fuktinntrengning.

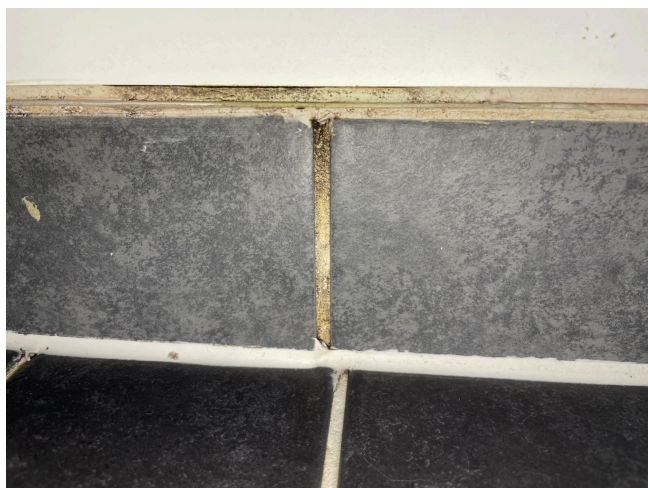
Svertesopp påvist.

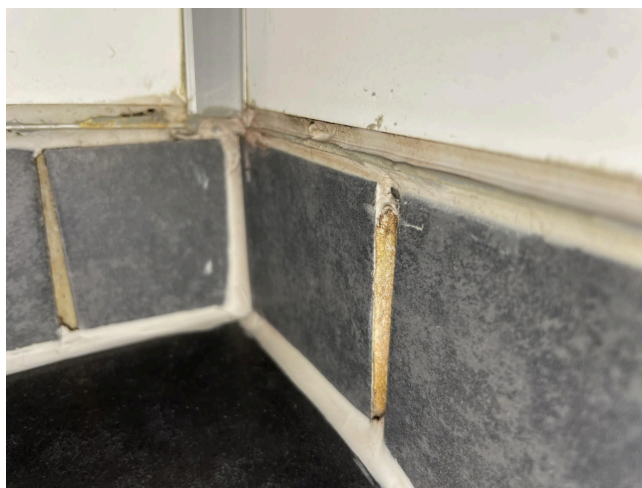
Mangelfull forsegling av baderomsplater kan føre til fuktskader og svertesopp, som svekker veggstrukturen og kan forårsake helseproblemer. Feil oppbygging av veggflate med dampsperre bak baderomsplaten kan føre til kondens, muggvekst og strukturelle skader. Fukt i veggflatene kan redusere bygningens levetid og forverre inneklimaet.

Våtromsplatene er ikke forseglet tilstrekkelig i nederkant.

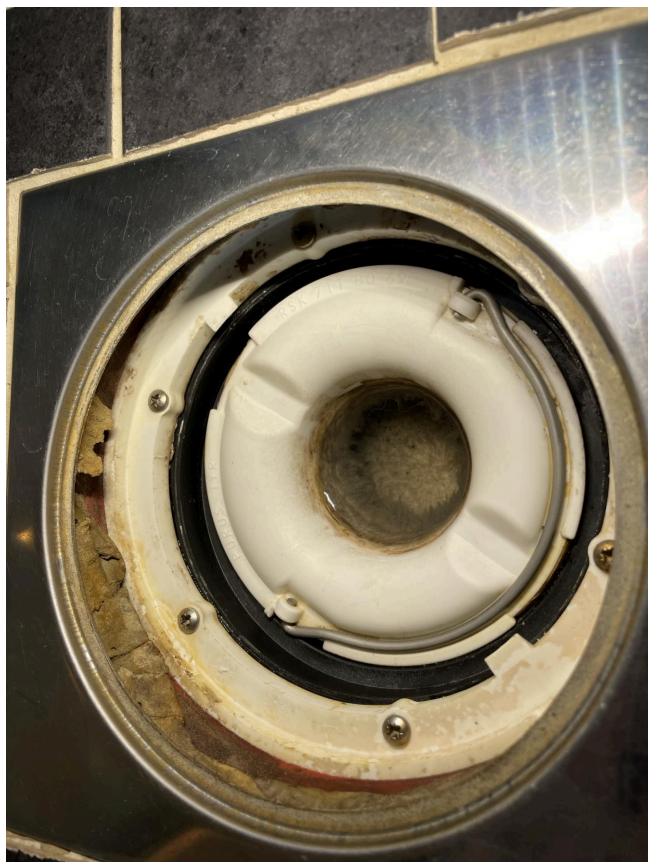
Membran kan ikke påvises i sluk eller i dokumentasjon.

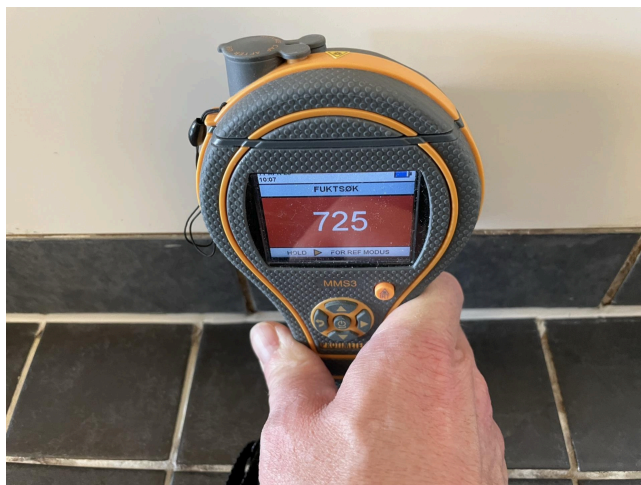
Fullt utslag på fuktindikator viser alvorlige fuktproblemer. Mangelfull forsegling av våtromsplater og feil utførte gjennomføringer kan føre til vanninntrenging og lekkasjer. Skjult membran og manglende oppkant ved dør øker risikoen for lekkasjevann. Fravær av dokumentasjon på faglig godt utført arbeid kan indikere dårlig kvalitet.

Det er målt med fuktindikator. Full utslag på fukt.

Det må vurderes totalrenovering av enkelte bygningsdeler på badet for å sikre at det oppfyller gjeldende krav og standarder. En totalrenovering innebærer en fullstendig gjennomgang og oppgradering av vegger, gulv og membraner.

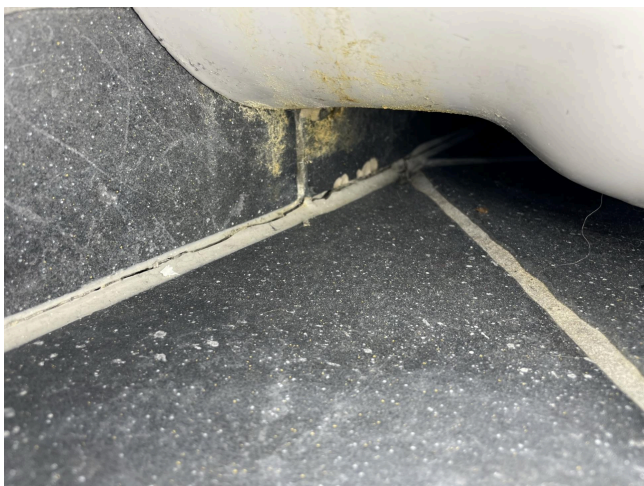
Når våtrom ikke har fall til sluk, kan vann samle seg på gulvet. Dette kan føre til vannskader, mugg og sopp, som igjen kan svekke bygningens struktur og kreve kostbare reparasjoner. Oppsprukket fug mellom gulvflis og sokkelflis kan føre til vanninntrenging, som kan skade underliggende materialer og føre til fuktproblemer.

Oppsprukket fug mellom gulvflis og sokkelflis.

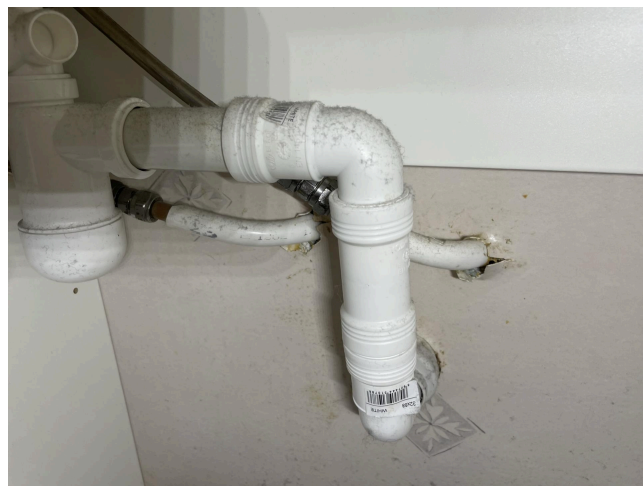
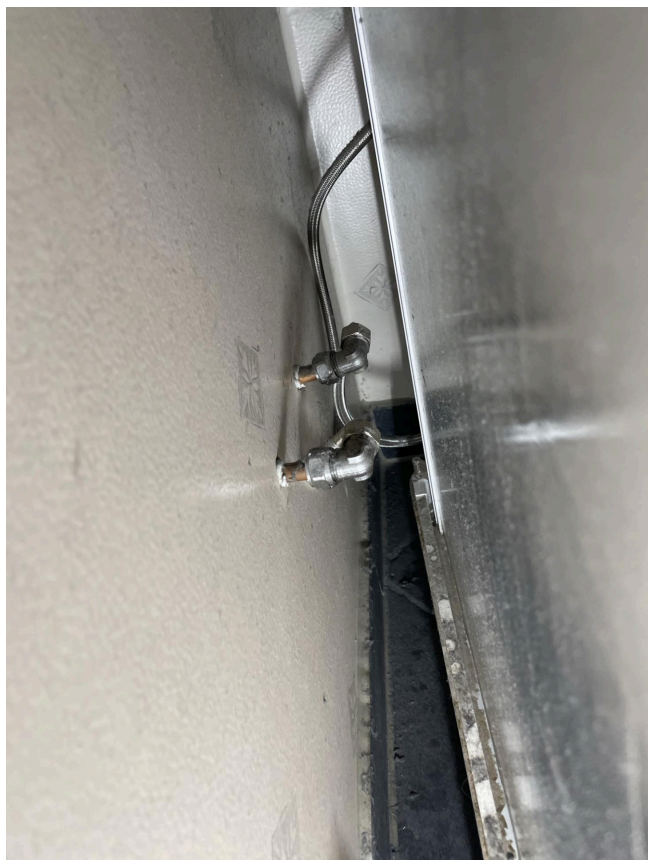
Fravær av dokumentasjon på faglig godt utført arbeid kan indikere dårlig kvalitet. Membranens tilstand vurderes som dårlig på grunn av alder og passert levetid, noe som øker risikoen for lekkasjer. Feil utførte gjennomføringer i våtsone vegg ved vask og dusjsone kan også føre til vanninntrenging og ytterligere skader.

Gjennomføringer i våtsone vegg vask og dusjsone er ikke korrekt utført.

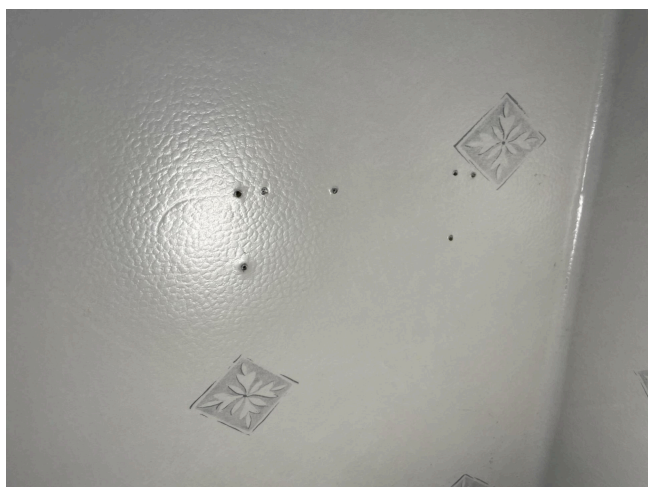
Avvik på skjøter mellom vinylbelegg og sokkelflis kan føre til vanninntrenging, som kan skade underliggende materialer og forårsake fuktproblemer. Mindre skader på overflater som hull og spiker kan forverres over tid, og kan også bidra til fuktinntrenging og ytterligere skader.

Det er registrert mindre skader på overflater som hull og spiker.

Mindre skader på overflater bør utbedres ved å fylle hull og spikermerker med passende reparasjonsmaterialer. For å utbedre avvik på skjøter, må skjøtene mellom vinylbelegg og sokkelflis repareres og forsegles korrekt med egnede tetningsmidler.

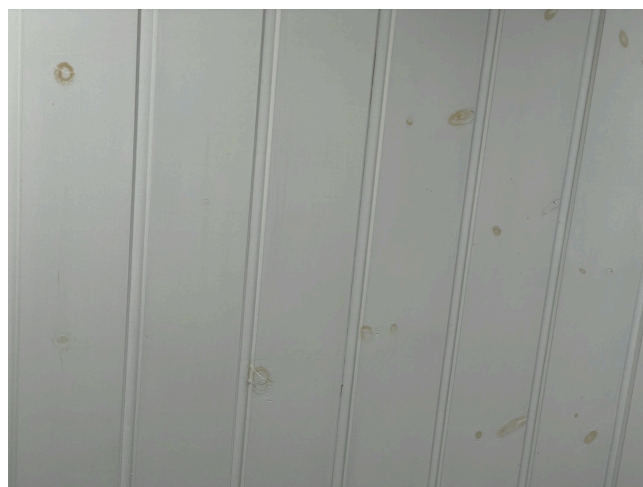
Kombinasjonen av alder og materialer i himlingen kan indikere behov for tiltak for å forhindre ytterligere forringelse. Misfarging i trepanelet kan være et tegn på fuktproblemer, som kan føre til mugg- og soppvekst, svekkelse av materialet og potensielle helseproblemer.

Det registreres misfarging i trepanel.

For å utbedre himlingen, bør misfargede trepaneler inspiseres for å identifisere og utbedre eventuelle fuktproblemer. Skadede eller misfargede paneler bør byttes ut eller behandles med passende midler.

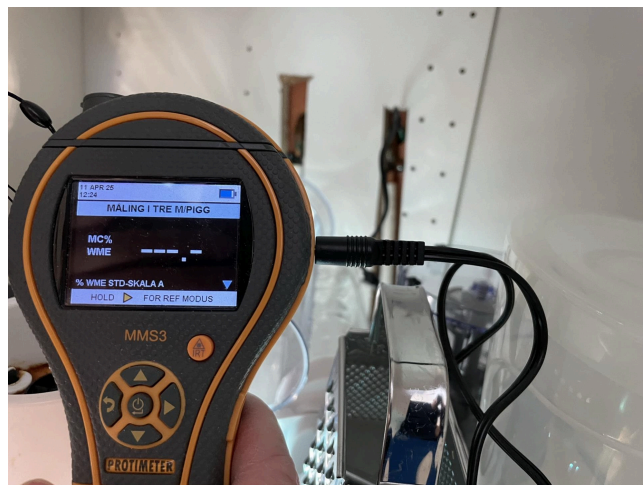
Kontroll av tiliggende konstruksjoner er utført ved hjelp av fuktindikator og hulltaking.

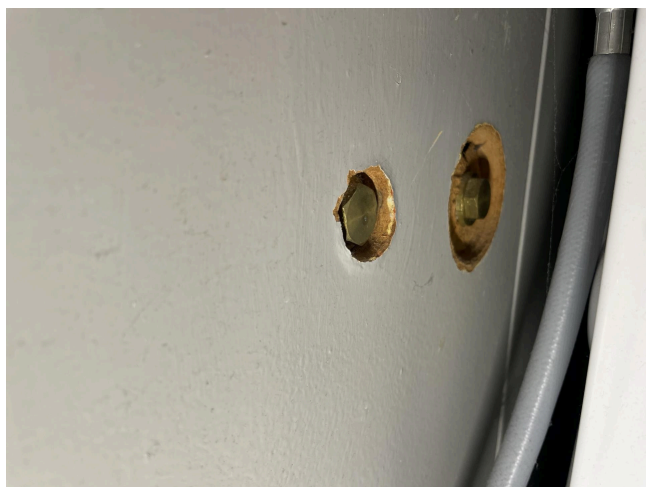
Våtsone vegg er ikke etablert.  
Gjennomføringer i våtsone vegg er ikke korrekt utført.

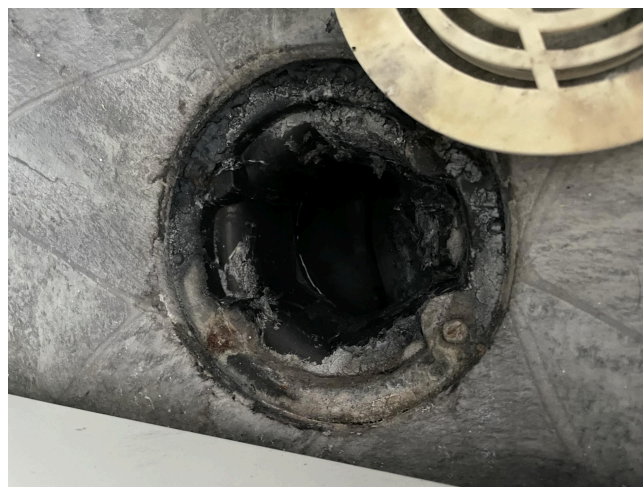
Våtrommets tettesjikk/ membran på gulv står foran utbedring/ utskifting.

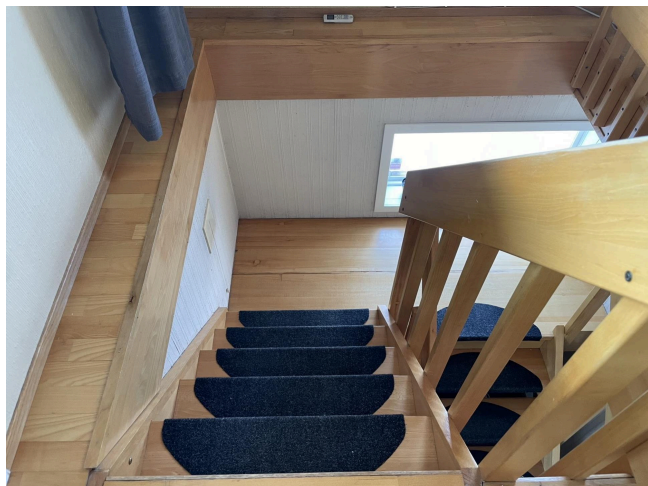
Manglende rekkverk.

Sørg for at rekkverket har en høyde på minst 0,9 meter.

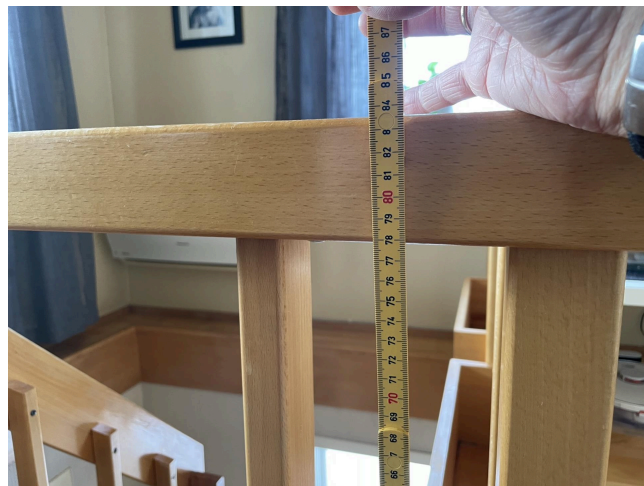
Høyde av rekkverk ikke iht. krav.

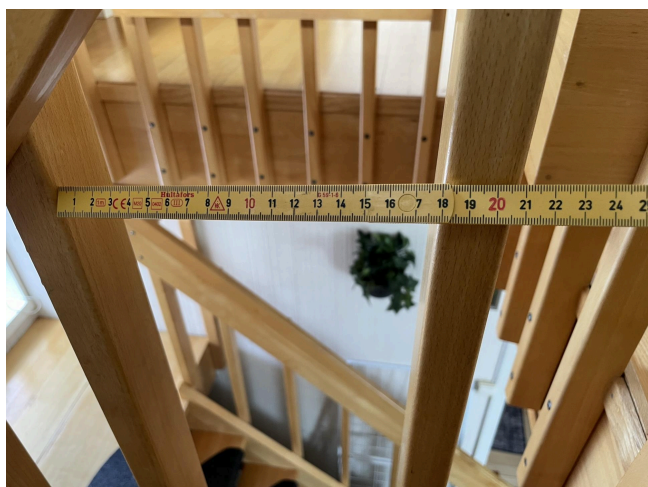
Åpninger i rekkverk ikke iht. krav.

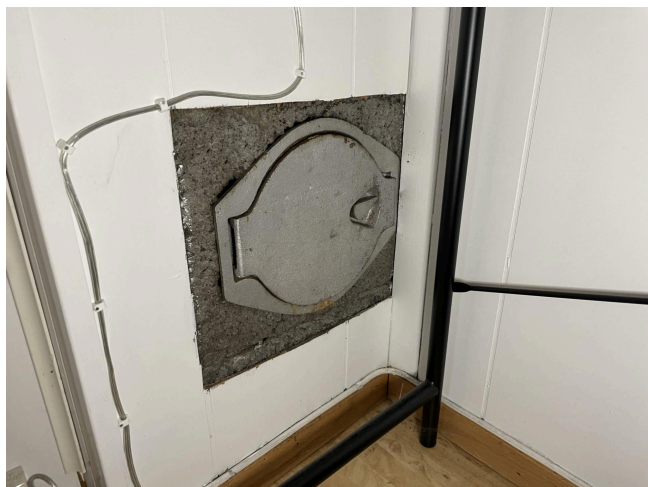
Avstand feieluke og brennbart materiale er for liten.

For å oppfylle sikkerhetskravene, sørg for minst 300 mm avstand mellom feieluke og brennbart materiale. Alternativt kan du dekke til brennbart materiale med ubrennbart materiale eller montere sotlukestein for å redusere avstandskravet.

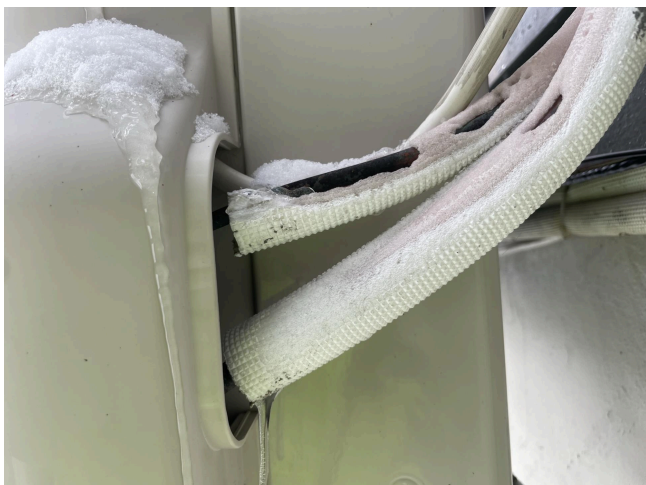
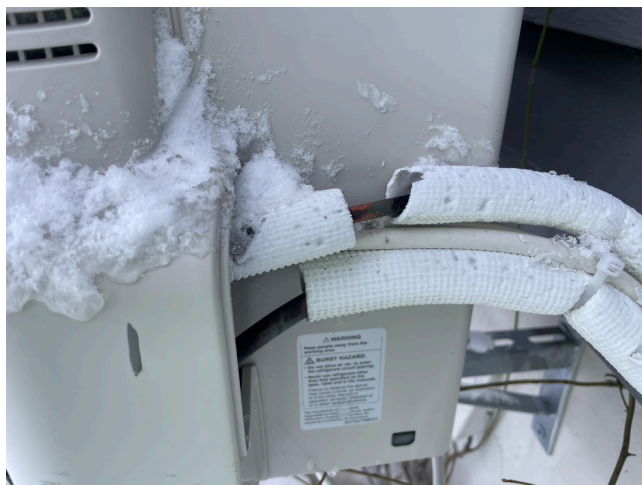
Ødelagt isolering på rørene til utedelen kan også føre til varmetap og redusert effektivitet. Dette kan resultere i høyere strømgninger og behov for hyppigere reparasjoner.

Det er skade på kondensisolasjonen til rørføringer fra luft-til-luft varmepumpen.

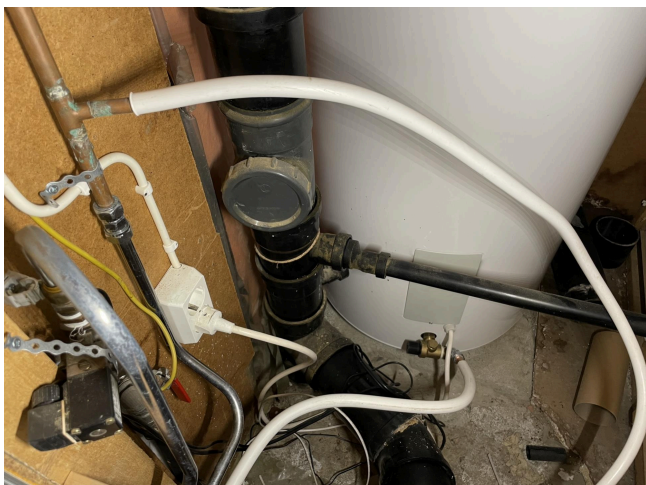
Stakeluke og varmtvannsbereder plassert i lukket rom bak toalett på bad kjeller.

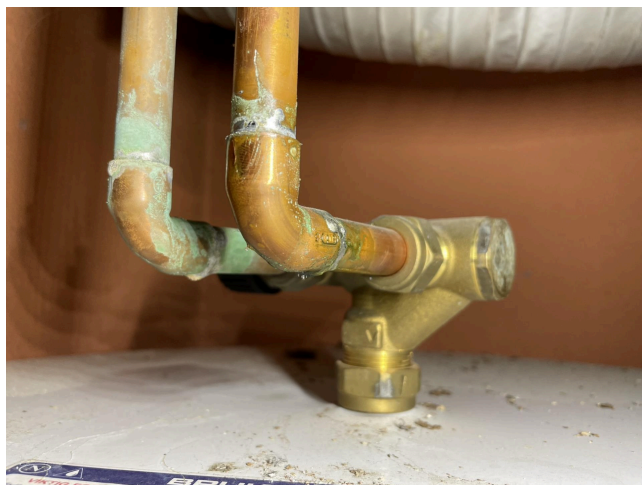
Vannrør av kobber har synlig eiring.
