Tiurveien 12, 9300 FINNSNES

**Velholdt enebolig i etablert og barnevennlig boligfelt med tre soverom og garasje.**

**Bygningssakkyndig**

Raymond Meier

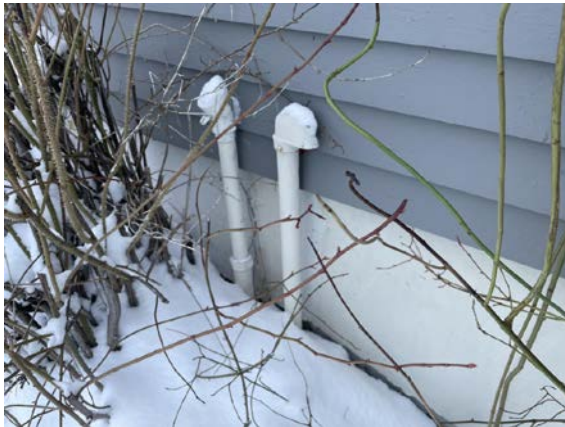
Uten dokumentasjon er det vanskelig å fastslå oljetankens tilstand, alder og tidligere bruk, noe som skaper usikkerhet om potensielle miljø- og helse- og sikkerhetsrisikoer. Uten sanering kan en ubrukt oljetank lekke og forårsake jord- og grunnvannsforurensning, med alvorlige miljøkonsekvenser.

Oljetank er ikke i bruk og har ingen dokumentasjon.

Utfør inspeksjon, dokumenter funnene, og gjennomfør sanering ved å tømme og fjerne tanken forsvarlig. Dette reduserer risikoen for forurensning. Kommune har ikke vedtatt noen lokal forskrift. Forurensningsloven § 7 er gjeldende.

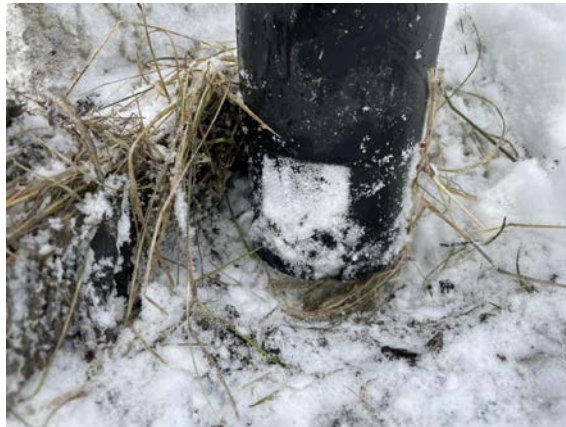
Når takvann føres rett ned på terreng ved mur, og det er lite eller dårlig fall ut fra bygningen, kan dette føre til fuktskader og muggvekst. Feilmonterte nedløpsrør forverrer problemet ved å ikke lede vannet bort effektivt.

Takvann føres rett ned på terreng ved mur.

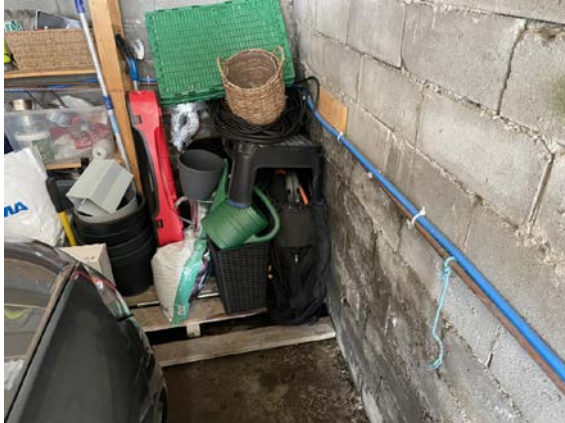
Det registreres fuktflekker på innvendig veggflate mur.

Reparer skadede områder med avflassing og riss, og påfør beskyttende overflatebehandling. Tett vannkilder for å håndtere fuktflekker, forbedre ventilasjonen, og bruk fuktighetsbarrierer. Påfør vannavisende behandling på yttervegger under terreng. Installer kapillærbrytende sjikt for å hindre vannoppsuging i konstruksjon. Reparer skrå og vertikale sprekker, og vurder grunnforholdene for å forhindre fremtidige skader.

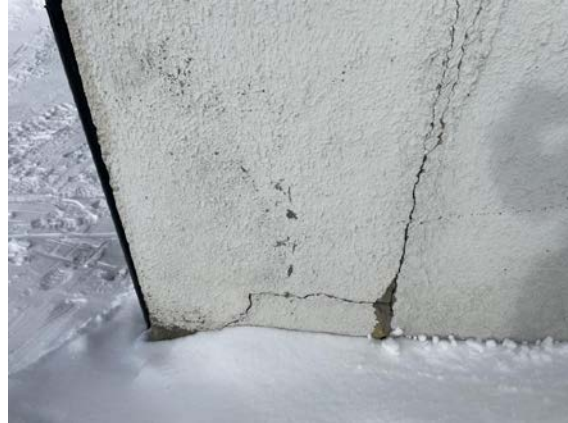
Avflassing og riss i overflate mur.

Skrå og vertikale sprekker i murpuss påvist.

Avflassing og riss i murpuss skyldes dårlig materialkvalitet eller værforhold, og kan svekke murens struktur. Fuktflekker på innvendige vegger kommer fra vanninntrenging, dårlig ventilasjon eller lekkasjer, og kan føre til mugg og skade. Yttervegger under terreng uten vannavvisende behandling kan få fuktproblemer og svekket struktur. Manglende kapillærbrytende sjikt kan føre til fukt i fundamentet. Skrå og vertikale sprekker kan skyldes jordbevegelser eller belastninger.

Avflassing og riss i overflate mur.  
Skrå og vertikale sprekker i murpuss påvist.

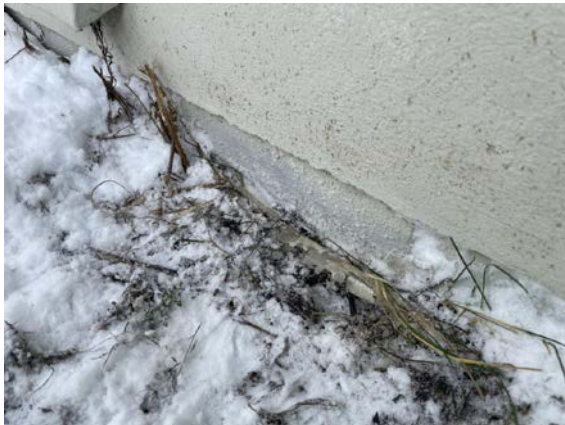
Det mangler kapillærbrytende sjikt på konstruksjon mot terreng.

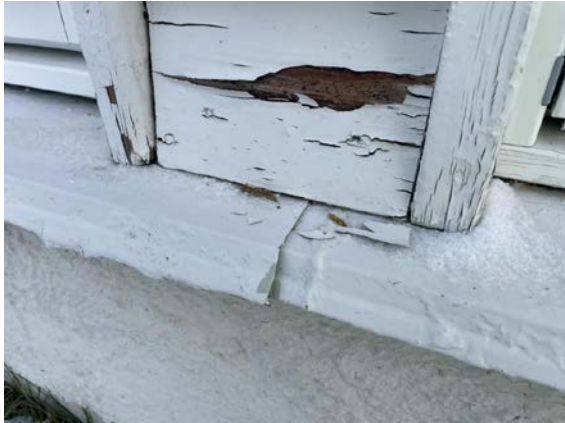
Det er observert stedvise skader på materialet eller skader på overflatebehandlingen.

Stedvise skader på materialet eller overflatebehandlingen kan oppstå på grunn av slitasje, værpåvirkning eller mekaniske belastninger, noe som medfører behov for mindre reparasjoner og vedlikehold for å forhindre ytterligere forringelse. Kledning helt ned mot terreng kan føre til fuktinntrengning, råte, muggvekst, skadedyrproblemer og skader på kledningen.

Regelmessig inspeksjon, rask utbedring av skader, beskyttende overflatebehandling og forebyggende vedlikehold kan redusere slitasje og forhindre større reparasjoner. Hev kledningen til minst 150 mm over bakkenivå, installer fuktsperre ved grunnmuren, og sørg for god drenering rundt bygningen.

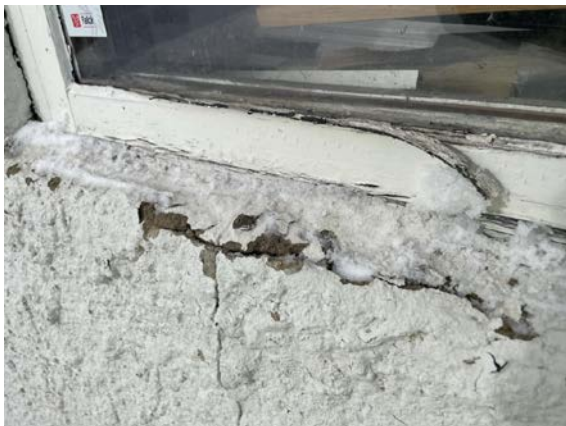
Skader som sprekker og slitasje kan tillate vann å trenge inn i konstruksjonen.

Det er påvist punktert vindusglass i vindu fra byggeår.  
Karmene og rammene på eldre vinduer viser tegn til slitasje, avskalling av maling.

Det er viktig å ha en klaring mellom trevirket og beslaget for å hindre at vann blir stående og forårsaker råte.  
Beskytt trevinduer og dører mot vær og vind ved å male eller beise dem regelmessig.  
Reparér slitasje og skader umiddelbart. Mindre skader som sprekker og hull kan tettes.

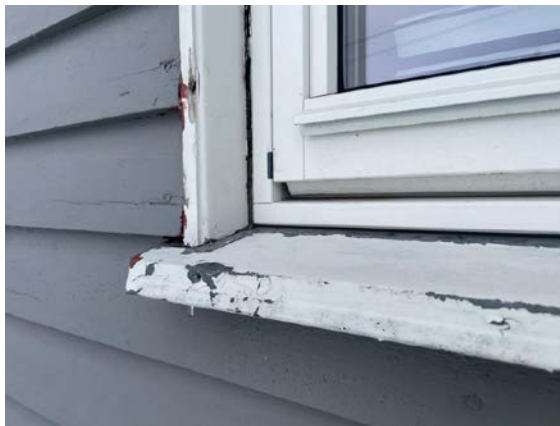
Manglende klaring mellom trevirke og beslag under vindu kan føre til følgeskader.

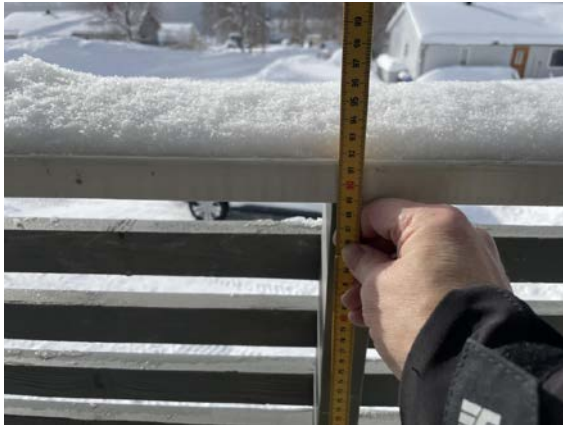
Feil utforming av rekkverk gir økt fare for fall og skader.

Rekkverk på balkong utenfor stue har ikke høyde som tilfredsstillers dagens krav.

Monter et rekkverk som oppfyller dagens sikkerhetskrav, høyde på minst 100 cm og åpninger maks 10 cm.  
Veiledningen åpner for at rekkverk kan utformes med horisontale spiler eller liknende, såfremt funksjonskravet om klatresikring overholdes.  
Horisontale eller skrå spalter i rekkverket må derfor være maks 20 mm slik at man ikke kan få fotfeste i rekkverket

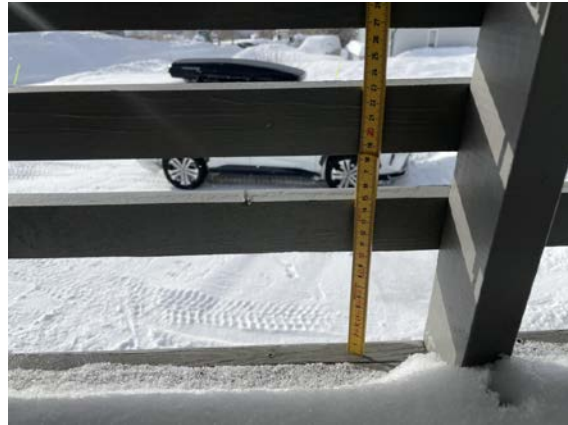
Rekkverk på balkong utenfor soverom har ikke høyde eller utforming som tilfredsstillers dagens krav.

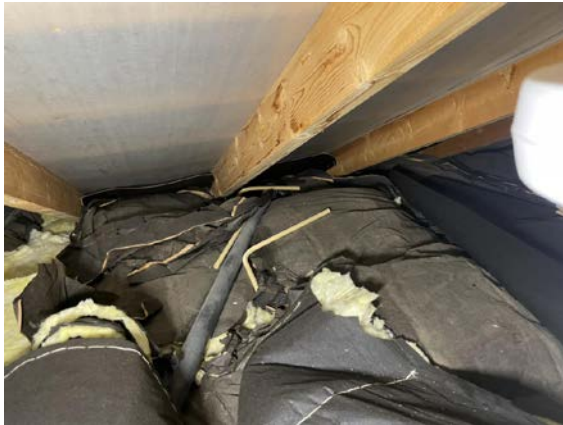
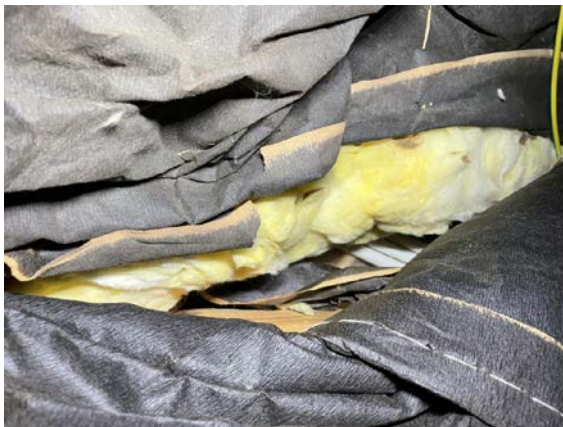
Lite isolasjon i taket kan føre til økt varmetap og fuktskader i form av kondens. I 1975 var det ingen spesifikke krav til U-verdi i byggtetnisk forskrift som tilsvarer dagens standarder. Fuktighet fra kondens kan skape et ideelt miljø for mugg og sopp, som kan skade bygningsmaterialer og påvirke inneluftkvaliteten negativt.

Taket er dårlig isolert.

For å redusere varmetap og forhindre fuktskader, bør isolasjonen forbedres, taket kontrolleres regelmessig for fuktskjolder, eventuelle skader repareres umiddelbart, og god ventilasjon sikres.

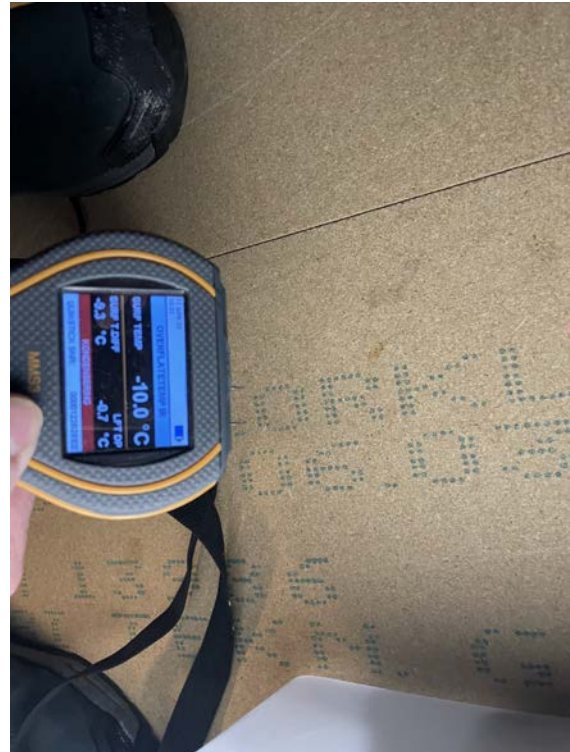
Utslag på kondensering på loft.

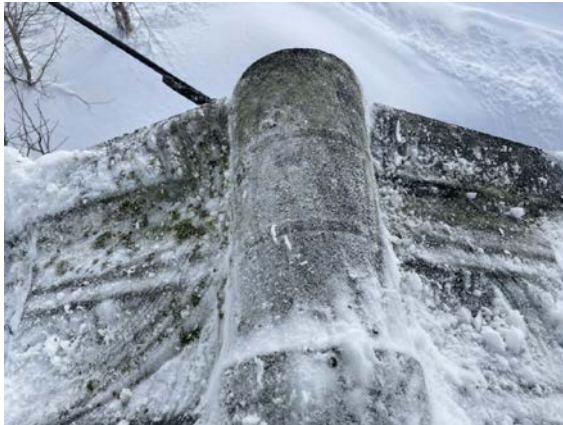
Manglende vedlikehold på taktekking kan føre til mosevekst. Mose trives i fuktige miljøer, og et tak som ikke blir vedlikeholdt kan samle fuktighet, noe som gir ideelle forhold for mose. Mose kan skade taket ved å holde på fuktighet, som kan føre til råte og lekkasjer.

Det er påvist manglende vedlikehold på tekking.  
Det er påvist mose på taktekking.

For å forhindre mosevekst og skader på taket, anbefales det å gjennomføre regelmessig vedlikehold. Dette inkluderer å inspisere taket for skader, fjerne løv og annet rusk, og sørge for at taket er rent og tørt.

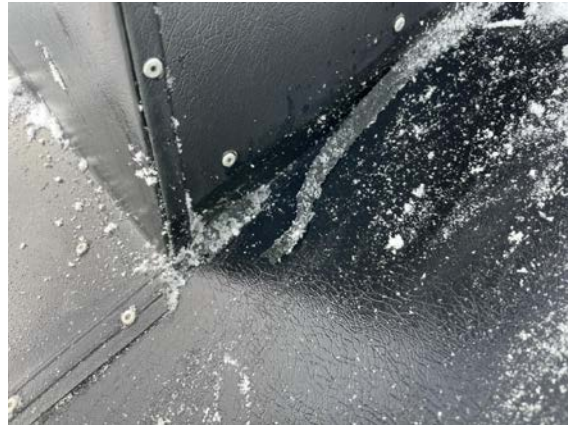
Manglende pipehette kan føre til at regnvann og fuktighet trenger ned i pipa, noe som kan resultere i fuktskader, redusert levetid for skorsteinen, og økt risiko for mugg og råte. Dårlige fuger kan føre til vannlekkasjer.

Fuge rundt pipe er i dårlig forfatning.  
Manglende pipehette.

For å forhindre fuktskader og øke skorsteinens levetid, bør du installere en pipehette. Dette vil beskytte mot regnvann og fuktighet, og redusere risikoen for mugg og råte. Fjern løs og skadet fuge, og fyll på med ny fugemasse som er egnet for utendørs bruk.

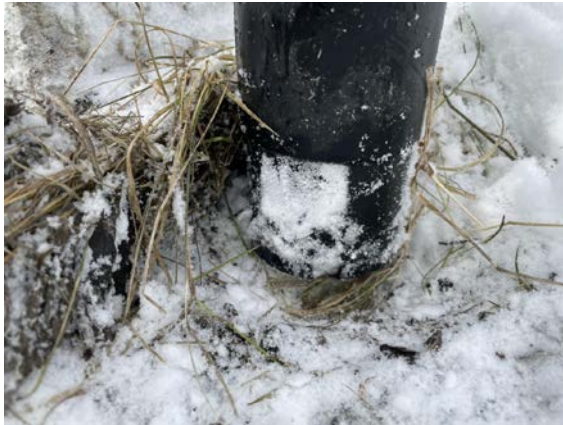
Vannet som renne ned langs veggen og føre til fukt- og vannskader, som kan svekke strukturen og føre til muggdannelse.

Bortledning av vann fra nedløp ikke tilfredsstillende.

Sørg for at nedløpet strekker seg helt ned til bakken og ledes bort fra mur og fundamenter eller til et dreneringssystem for å lede vannet bort fra bygningen

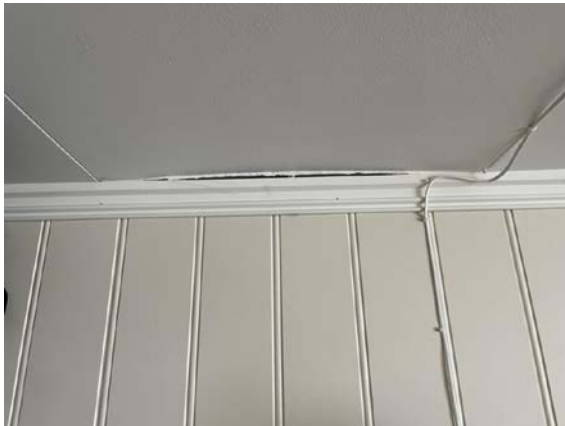
Himlinger har blitt påvirket av tidens tann og har tegn på slitasje, misfarging, eller andre aldringstegn.

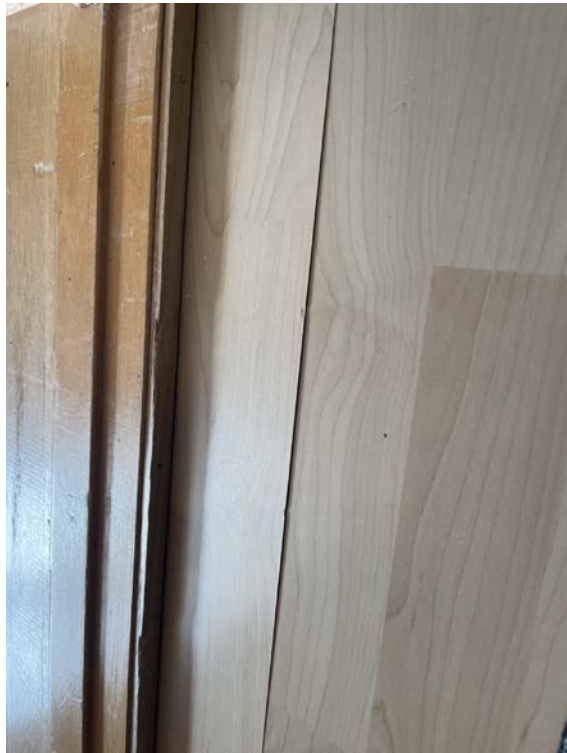
Løse skjøter på langside laminat.

Vurder å skifte ut overflater. Fug keramiske fliser på nytt og fyll hulrom for å forhindre skade og vanninntrengning. Reparer eller skift ut laminat med åpne skjøter for å forhindre fuktinntrengning. Fest løse skjøter på laminat for å sikre stabilitet. Skift ut eller reparér boblete vinylbelegg for å eliminere fuktproblemer. Reparer hull og dårlige skjøter på vinylbelegg for å forlenge gulvets levetid og forbedre estetikk.

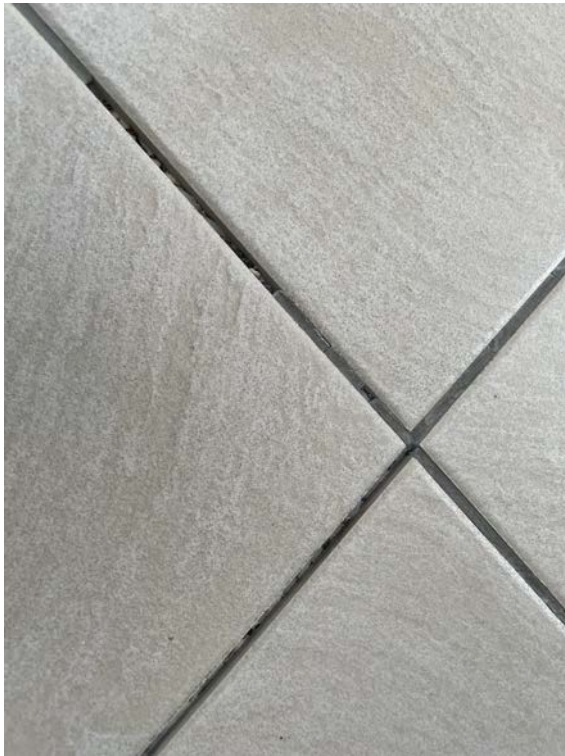
Keramiske fliser i vindfang har løse fuger og hulrom.

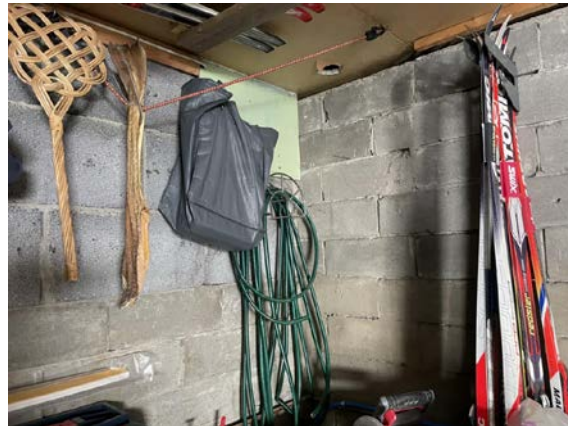
Slitasje og misfarging på vegger kan redusere boligens estetiske verdi og gi et dårlig inntrykk. Det kan også indikere underliggende problemer som fukt eller dårlig vedlikehold. Manglende overflatebehandling på lecavegg innvendig i kjeller kan føre til fuktinntrengning, som kan resultere i mugg- og råteskader.

Lecavegg i garasje har manglende overflatebehandling.

Veggene bør rengjøres og males på nytt for å gjenopprette deres estetiske verdi. Eventuelle skader bør repareres, og det kan være nødvendig å bytte ut deler av veggen som er sterkt påvirket.

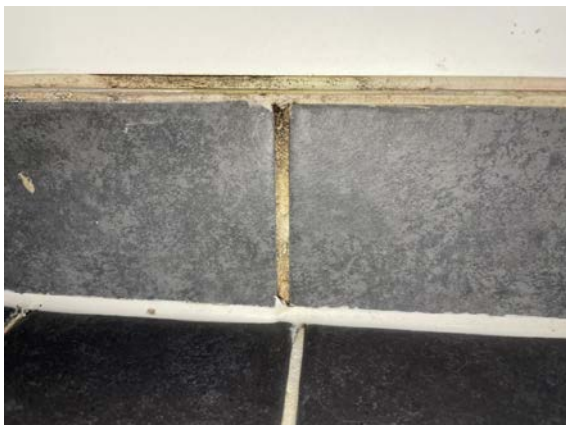
Svertesopp påvist.

Det må vurderes totalrenovering av enkelte bygningsdeler på badet for å sikre at det oppfyller gjeldende krav og standarder. En totalrenovering innebærer en fullstendig gjennomgang og oppgradering av vegger, gulv og membraner.

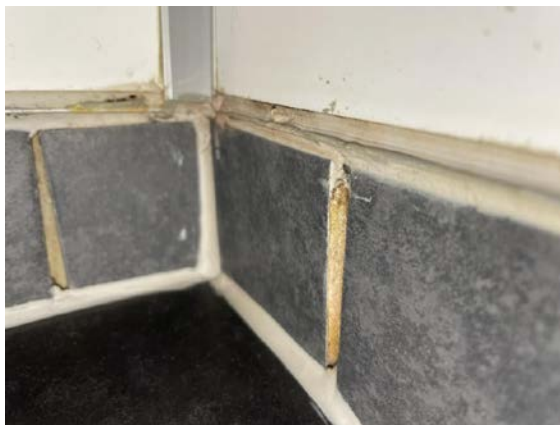
Våtromsplatene er ikke forseglet tilstrekkelig i nederkant.

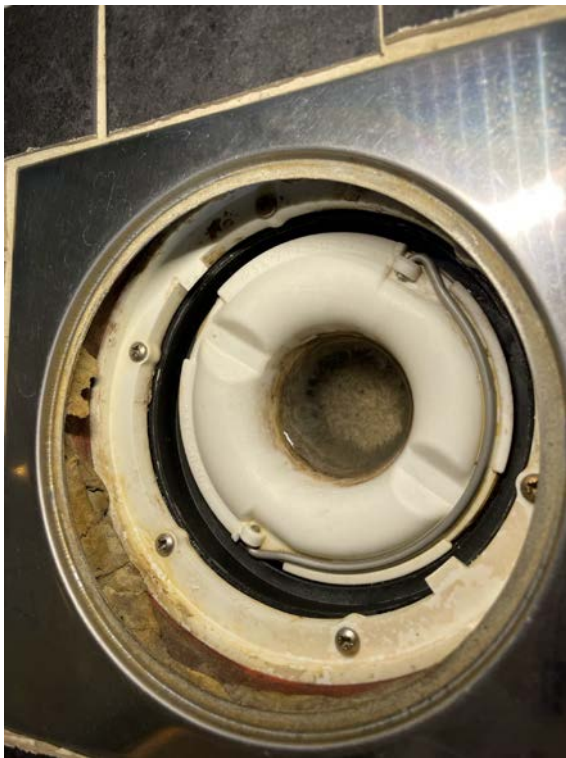
Membran kan ikke påvises i sluk eller i dokumentasjon.

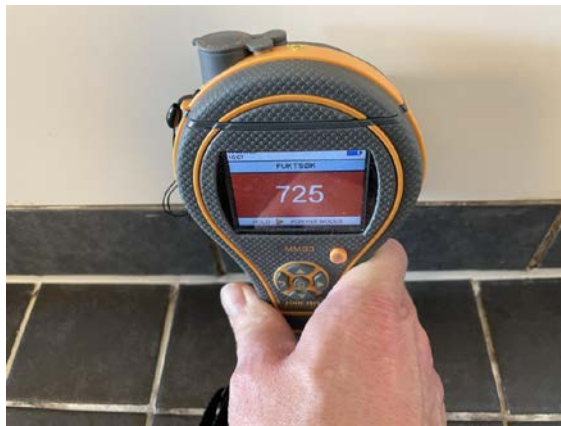
Det er målt med fuktindikator. Full utslag på fukt.

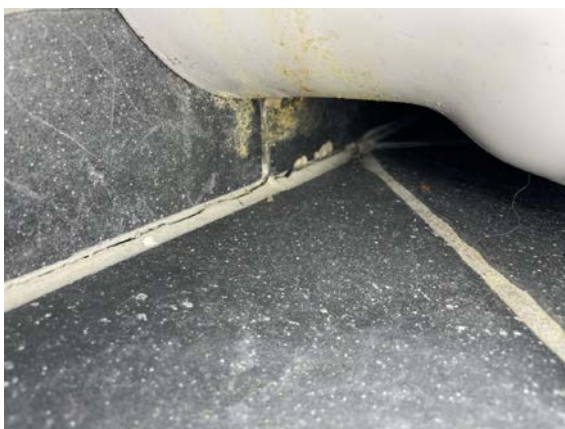
Oppsprukket fug mellom gulvflis og sokkelflis.

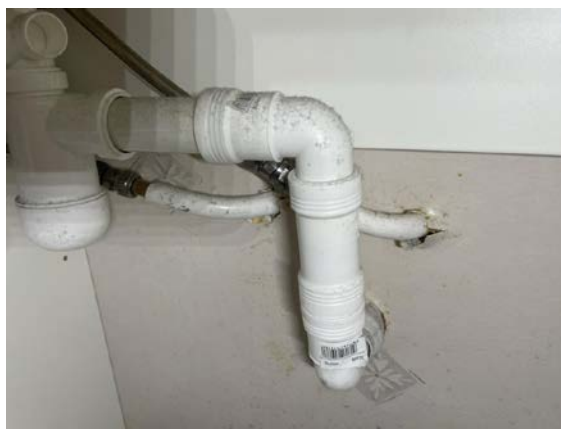
Gjennomføringer i våtsone vask og dusjsone er ikke korrekt utført.

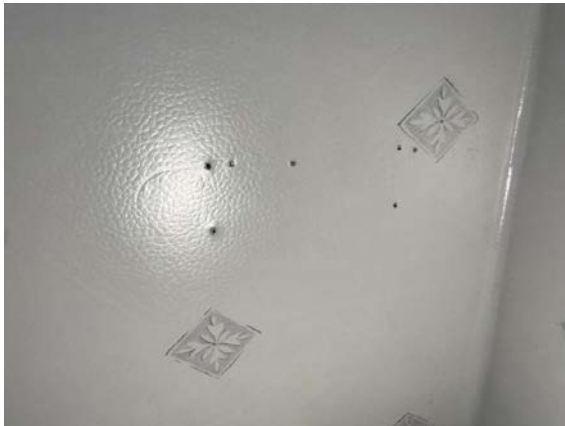
Det er registrert mindre skader på overflater som hull og spiker.

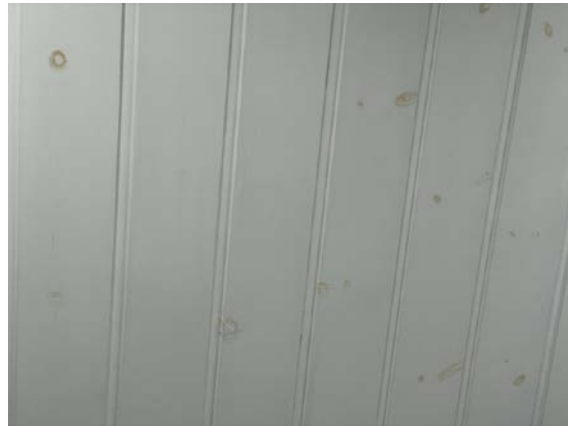
Det registreres misfarging i trepanel.

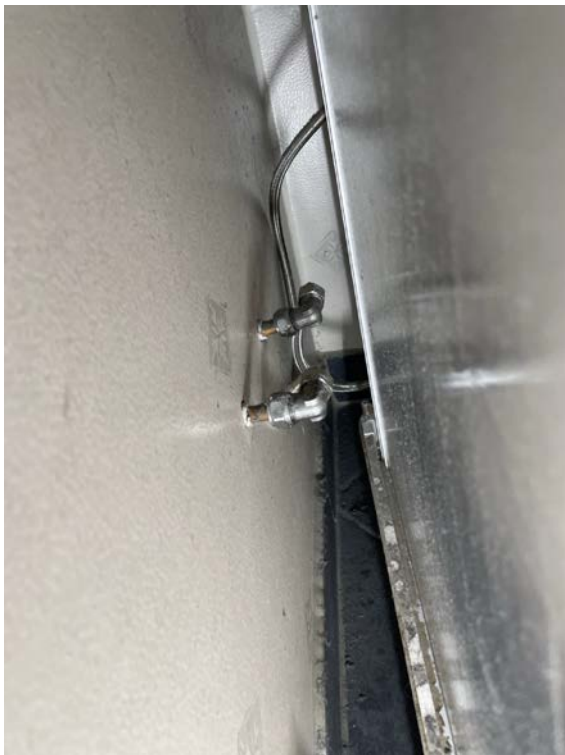
Gjennomføringer i våtsone vegg vask og dusjsone er ikke korrekt utført.

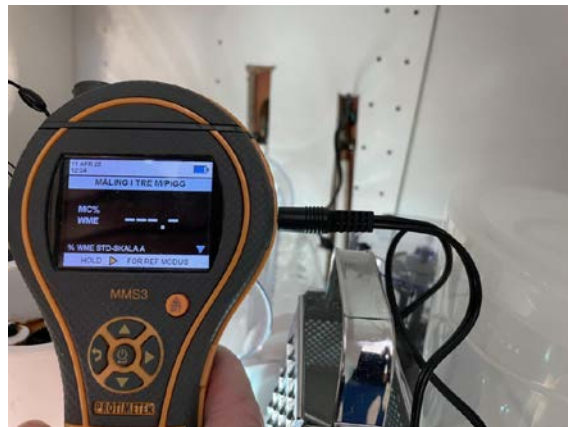
Kontroll av tilleggende konstruksjoner er utført ved hjelp av fuktindikator og hulltaking.

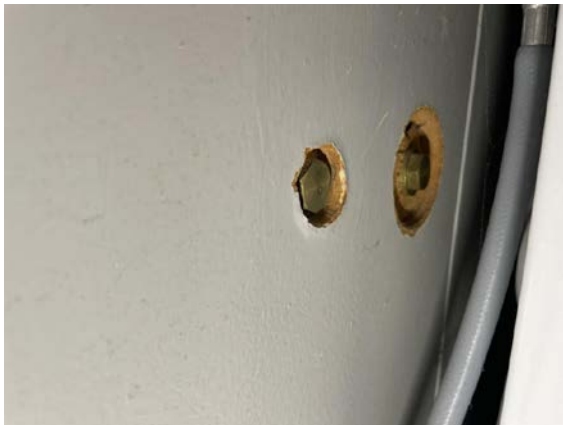
Våtsone vegg er ikke etablert.  
Gjennomføringer i våtsone vegg er ikke korrekt utført.

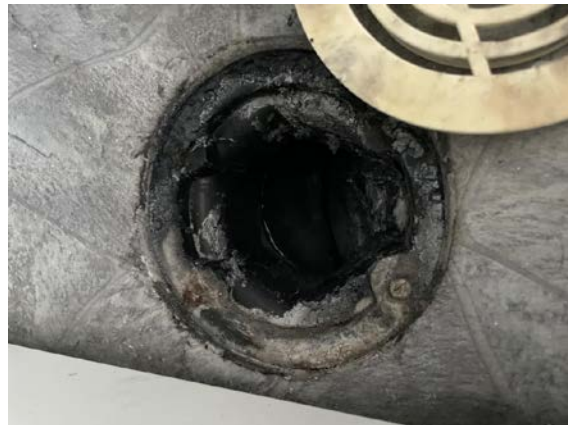
Våtrommets tettesjik/ membran på gulv står foran utbedring/ utskifting.

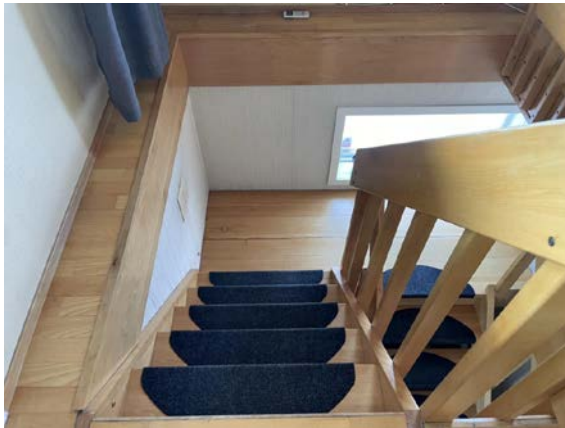
Manglende rekkverk.

Sørg for at rekkverket har en høyde på minst 0,9 meter.

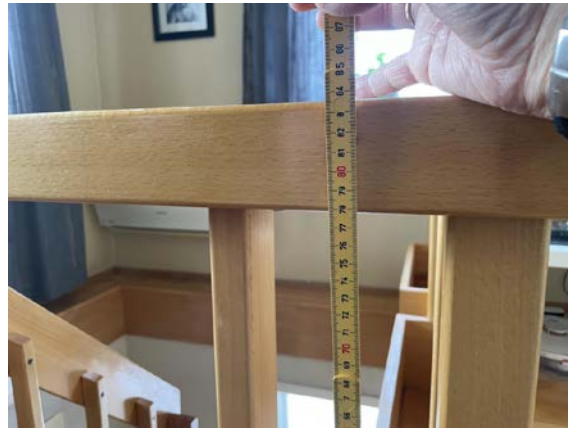
Høyde av rekkverk ikke iht. krav.

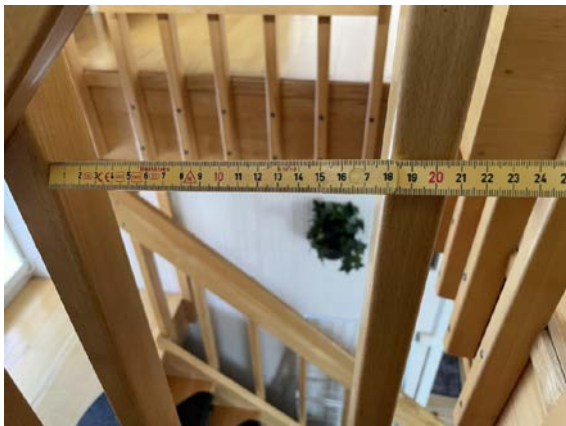
Åpninger i rekkverk ikke iht. krav.

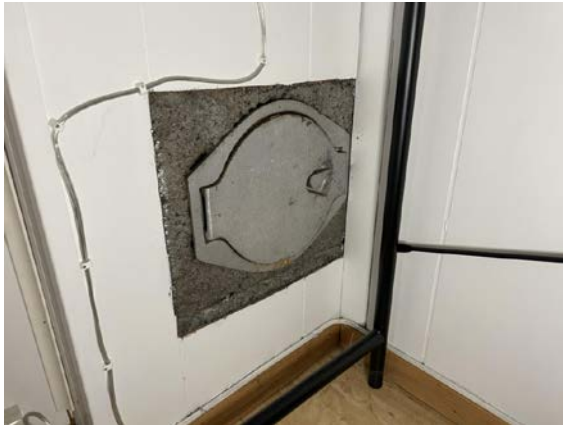
Avstand feieluke og brennbart materiale er for liten.

For å oppfylle sikkerhetskravene, sørg for minst 300 mm avstand mellom feieluke og brennbart materiale. Alternativt kan du dekke til brennbart materiale med ubrennbart materiale eller montere sotlukestein for å redusere avstandskravet.

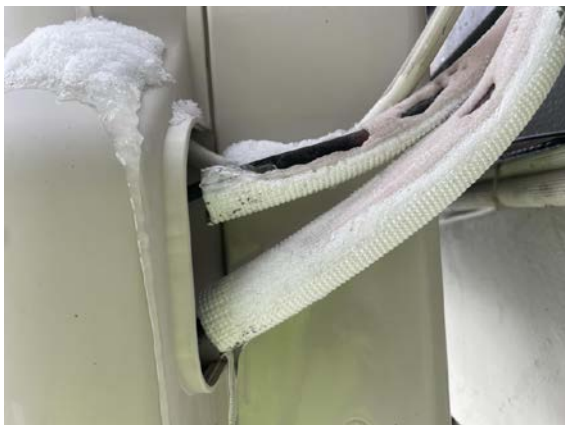
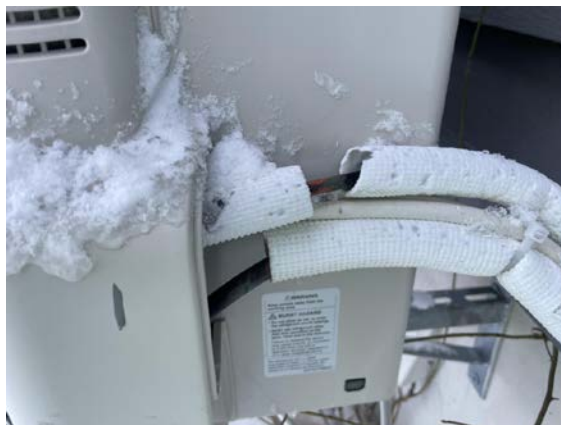
Ødelagt isolering på rørene til utedelen kan også føre til varmetap og redusert effektivitet. Dette kan resultere i høyere strømregninger og behov for hyppigere reparasjoner.

Det er skade på kondensisolasjonen til rørføringer fra luft-til-luft varmepumpen.

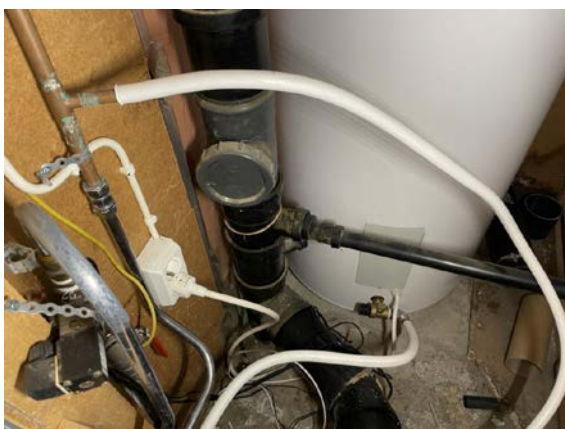
Stakeluke og varmtvannsbereider plassert i lukket rom bak toalett på bad kjeller.

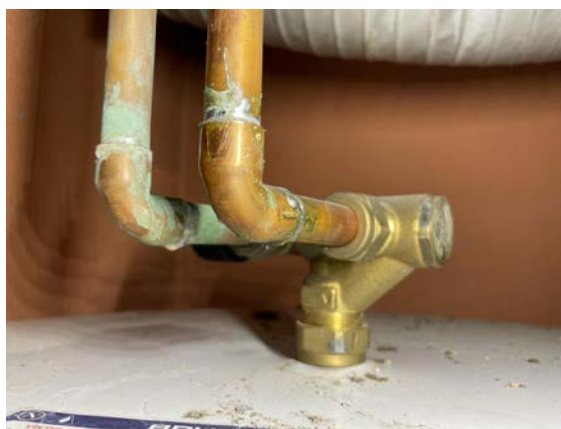
Vannrør av kobber har synlig eiring.
