Tilstandsrapport

Enebolig

Frolandsveien 310, 4848 ARENDAL

Befaringsdato: 05.06.2024

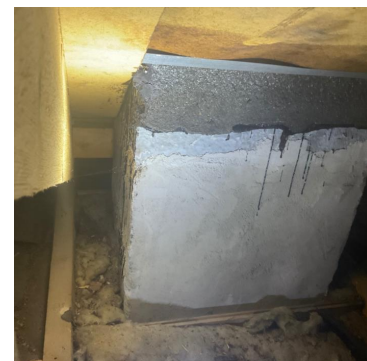
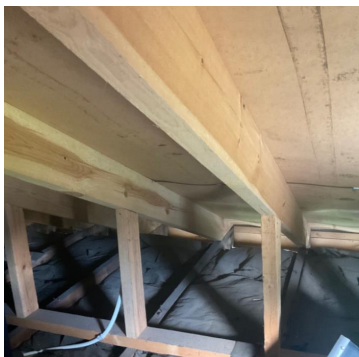
Fukt på sutak plate i overkant av pipe og i grad renne.

Eier har byttet beslaget over pipen og noen knuste takstein etter befaring. Sutak platen vil tørke, ingen behov for å bytte ut sutak platen.

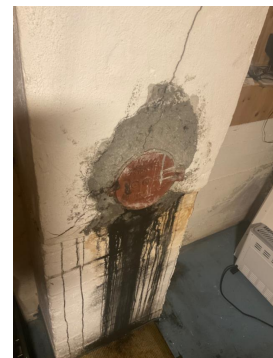
Feieluke. Fukt inntrenging grunnet manglende pipehatt.

Pipen bør rehabiliteres med stålør grunnet sprekk i kjeller og ikke synlige pipevanger i 1.etg.

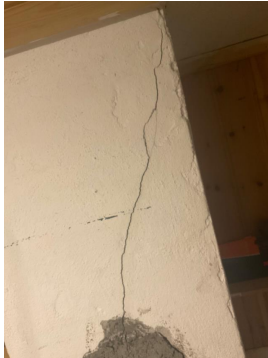
- Det er påvist sprekker og/eller riss i pipe.
- Pipevanger er ikke synlige.
- Pipa har rennemerker etter sotvann.

Sprekk i pipe, kjeller.

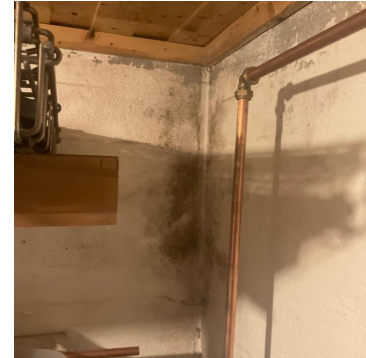
Maling flasket i bod grunnet fuktoptak i mur.

Noe fukt utslag på yttervegger av betong i bod.

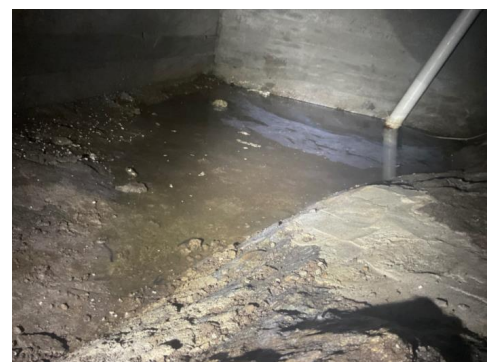
Eier har installert ventiler og pumpet ut vann etter befaring av huset. Tilsig av vann kommer trolig fra nedløpsrør som trenger dreneringsrør til bortledning av vannet. Krypkjeller må holdes under observasjon og vurdere om ytterligere tiltak må utføres.

Vannansamling i krypkjeller.

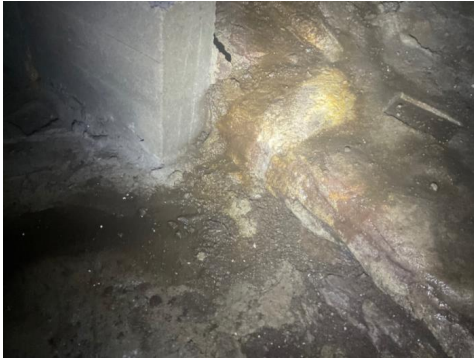
Grunnmuren står på fjell og det er tilsig av vann under muren inn i kjeller under kjøkken, som tyder på fall mot muren.

Tilsig av vann under grunnmur

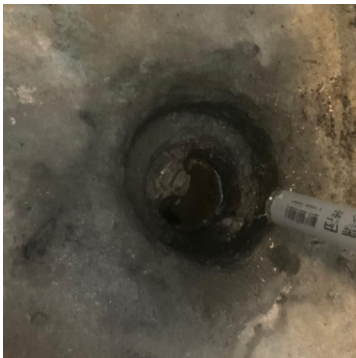
Sluk vaskerom.

- Våtrommet må totalrenoveres. Alle forhold med tettesjikt, våtsone, sluk m.m. må dokumenteres.

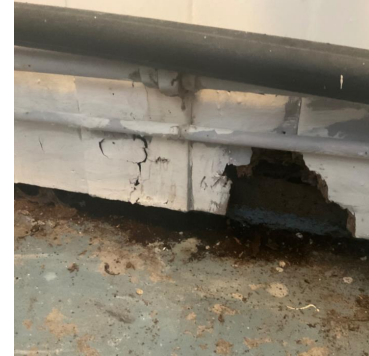
Hulltaking ikke foretatt da det er synlig råte i påforet vegger.

Råte påforet vegg i vaskerom.

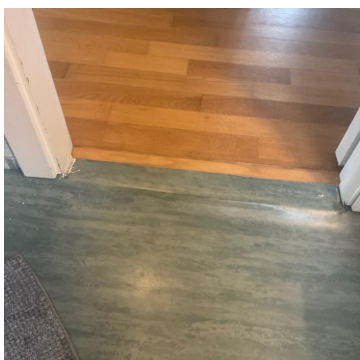
Sprekk i belegg ved dør.

- Våtrommet må totalrenoveres. Alle forhold med tettesjikt, våtsone, sluk m.m. må dokumenteres.

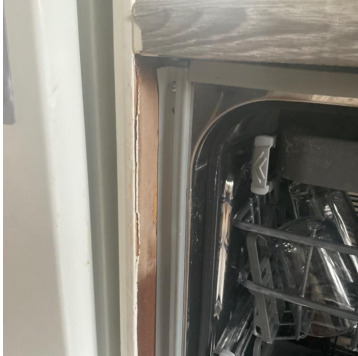
Liten delaminering på skap stamme ved oppvaskmaskin.

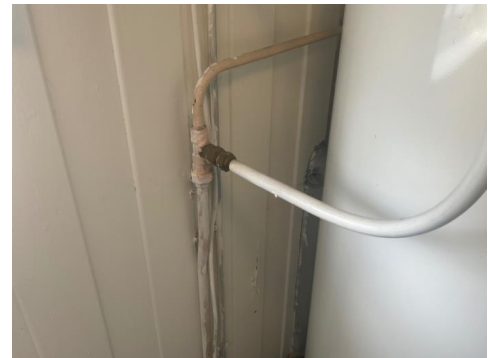
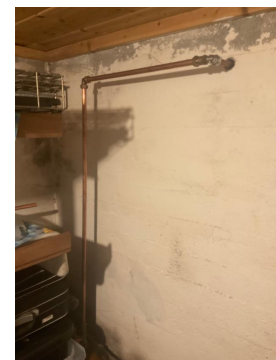
Kobber rør av nyere dato.

- Det er ikke behov for utbedringstiltak siden anlegget fungerer i dag, men ut ifra alder kan skader plutselig oppstå på eldre anlegg.
- I forbindelse med oppgradering av våtrom vil det være naturlig med utskiftning av rør.

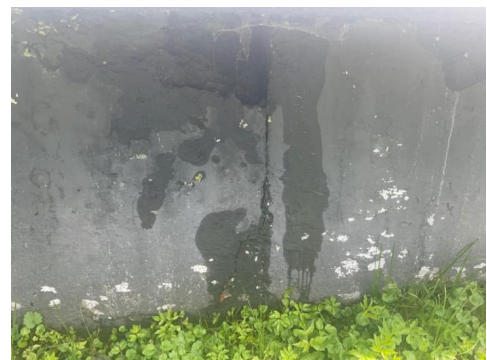
- Det er registrert skråriss som er symptom på setninger.
- Grunnmuren har sprekkdannelser.

Sprekk i fundament til terrassen.

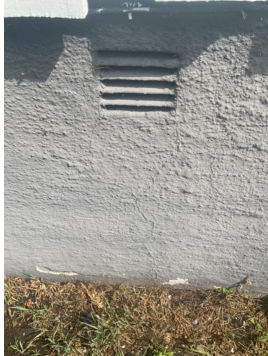
Riss ved ventil
