# Tilstandsrapport

📍 Slåttsvelia 22A, 2386 BRUMUNDDAL

# gnr. 35, bnr. 69, snr. 16

Befaringsdato: 17.07.2023

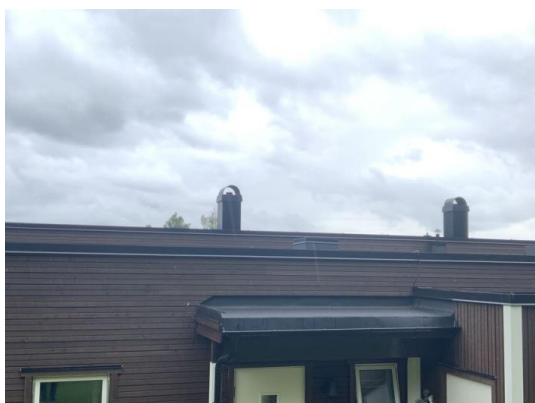
Taktekking av helsveiset papp. Undertak av plater. Besiktiget fra bakkenivå. Store deler av taktekkningen er ikke synlig fra terrenget.

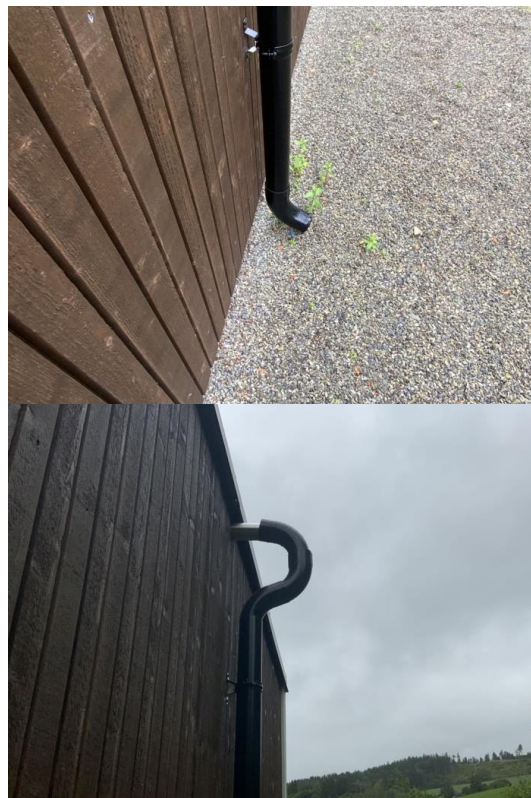
### Nedløp og beslag

Takrenner, nedløp og beslag av metall.

- Det er ikke tilfredsstillende bortledning av vann fra taknedløp ved grunnmur.

- Det må foretas tiltak for å lukke avviket.
- Det bør lages system for bortledning av vann fra taknedløp ved grunnmur.

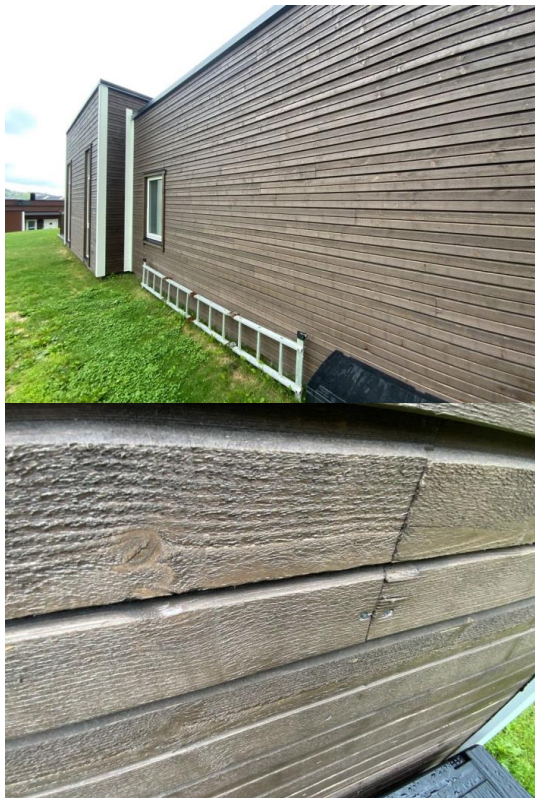
Bindingsverkskonstruksjon fra byggeåret. Utvendige fasader med bordkledning. Påregnelig med overflatebehandling på kort sikt.

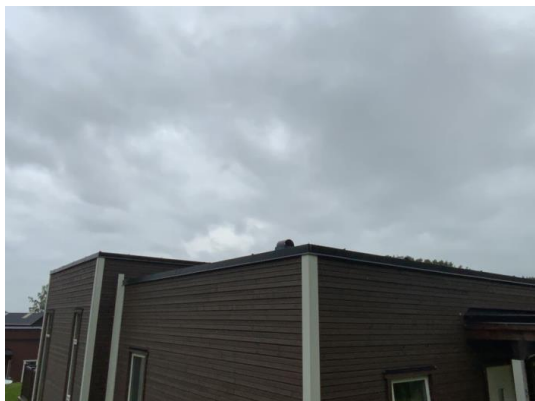
Flat konstruksjon av plassbygde taksperrer. Kompakt takkonstruksjon uten kontrollmuligheter.

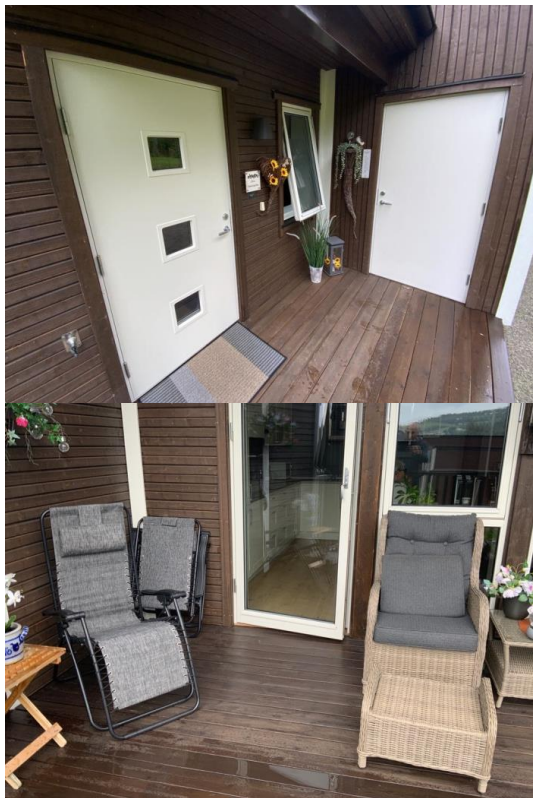
## Dører

Malt ytterdør med klart glassfelt. Malt boddør i tett utførelse. Malt balkongdør med 3-lags isolerglass fra 2018.

- Det er påvist avvik rundt innsettsdetaljer.

- Det bør gjøres tiltak for å lukke avviket.

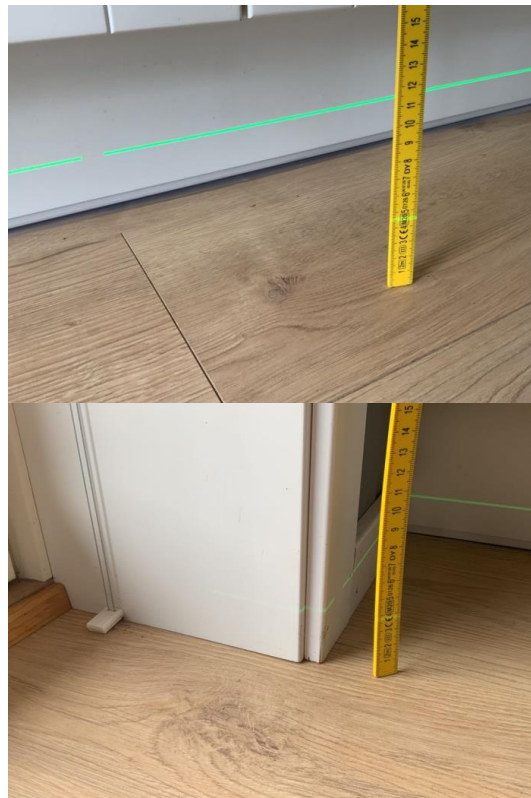
## Etasjeskille/gulv mot grunn

Plate på mark av støpt betong. Det er ved stikkprøvekontroll målt nivåforskjell på 8 mm innenfor 2 meter.

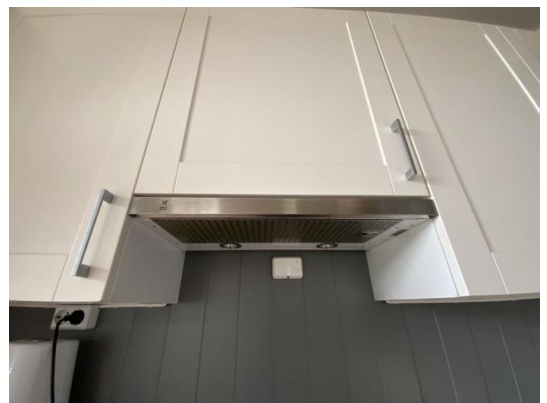
### Avtrekk

Mekanisk avtrekk med kullfilter/omluft.

- Kjøkkenet har ventilator med omluft (kullfilter).

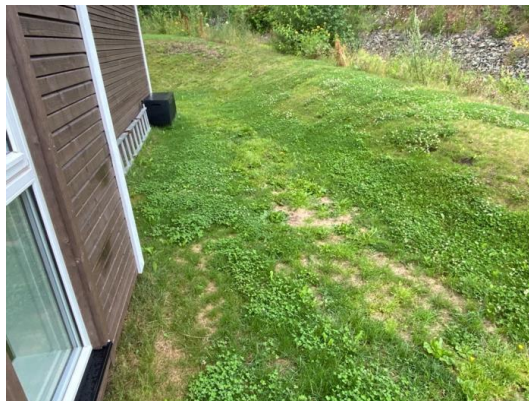
## Terrengforhold

Eiendommen ligger i et svakt skrånende terreng. Naturgitt med interne fallforhold på tomten.

- Terreng faller inn mot bygning.
