Tilstandsrapport

Boligbygg med flere boenheter

Dyrgravveien 26 B, 3617 KONGSBERG

Befaringsdato: 28.11.2024

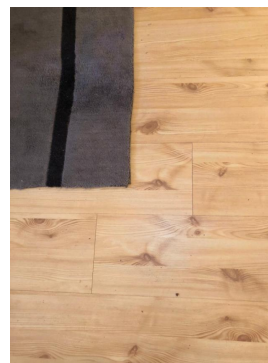
- Overflater har en del slitasjegrad utover det en kan forvente. Det er påvist sår/skader på gulv i gang og stue.

Bilde av sår i laminatgulv

- Overflater må utbedres eller skiftes.

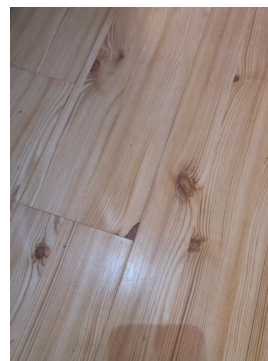
Bilde av sår i laminatgulv

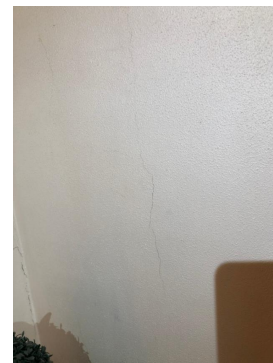
- Det er påvist riss i overflate.

Bilde av riss ved røykrør

- Pipa må pusses/behandles.

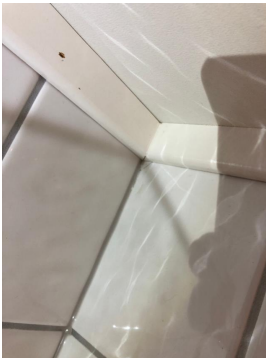
Der er påvist sprek/riss i fliser.

Bilde av knekt hjørne på veggflis

Det er ikke umiddelbar behov for å utbedre flis med riss.

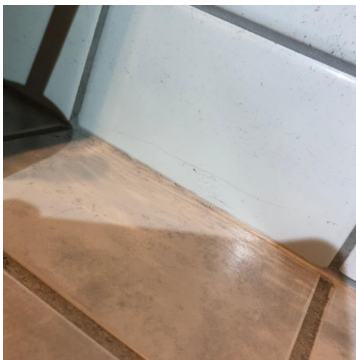
Bilde av riss i veggflis

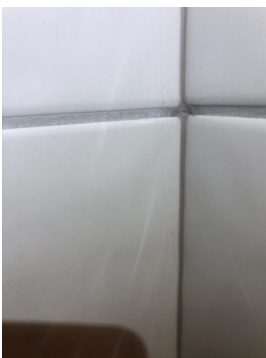
Bilde av riss i veggflis

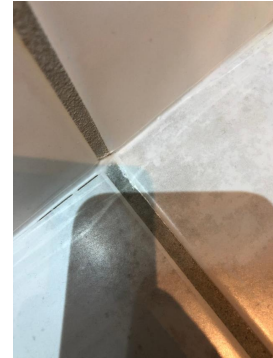
Bilde av glippe i elastisk fuge

Elastiske fuger med glippe, må skiftes/utbedres for å lukke avviket.

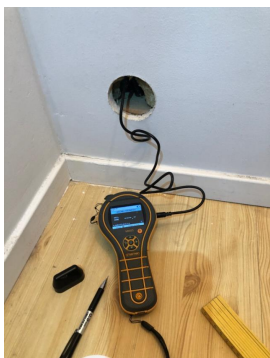
Hulltaking er foretatt uten å påvise unormale forhold. Hulltaking er foretatt ved/i stue. Fuktkvotemåling (vekt%) i konstruksjonen ble målt til 0.

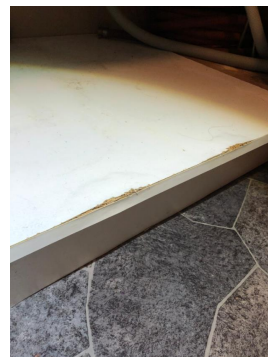
- Det er påvist skader på overflater/kjøkkeninnredning utover normal slitasjegrad.

Bilde av svelling i skap.

Det må påregnes lokal utbedring/utskiftning på kjøkkeninnredningen.
