Tilstandsrapport

Enebolig

Gjøvikvegen 701, 2849 KAPP

Befaringsdato: 02.07.2024

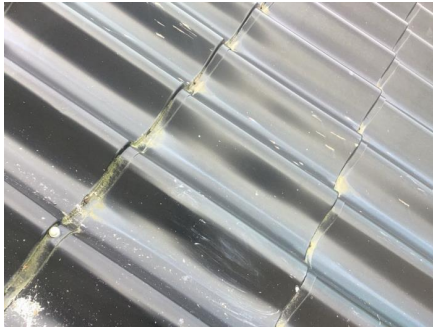
- Mer enn halvparten av forventet brukstid er passert på undertak.
- Det er påvist andre avvik:

Taktekking har mose / begroing.

Generelt behov for vedlikehold.

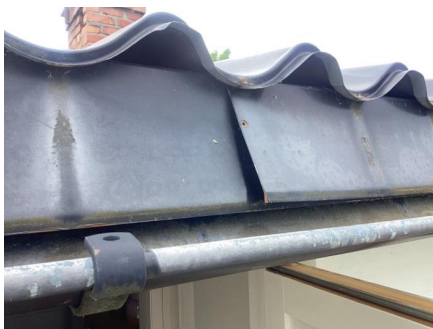
Utvendige beslag og takrenner/nedløp bærer preg av slitasje og utskifting bør vurderes. Avvik er også beskrevet på bilder.

Løst rennebeslag.

Det er generelt behov for vedlikehold og utbedringer.

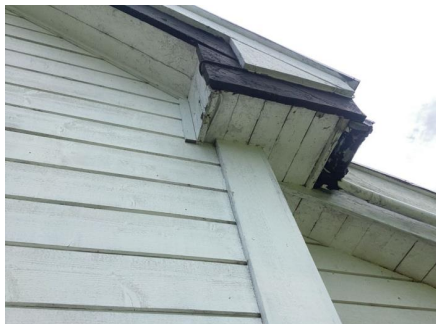
Svertesopp registrert.

Behov for vedlikehold og utbedringer.

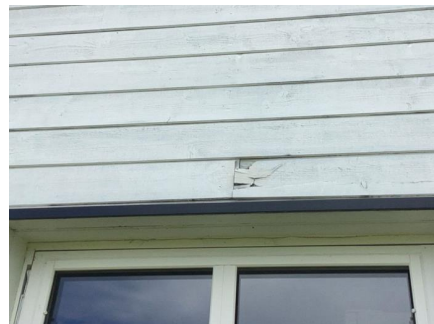
Skade i panel.

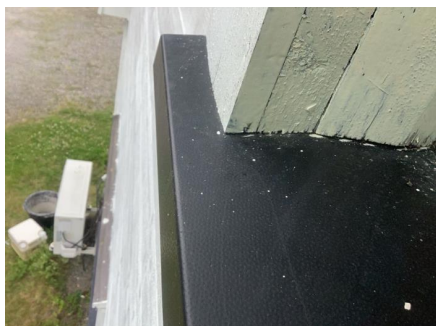
Enkelte vinduer bærer preg av slitasje. Avvik er beskrevet på bilder.

Ingen klaring mellom omramming og vannbrett, 5 - 6 mm er anbefalt.

Behov for vedlikehold og utbedring.

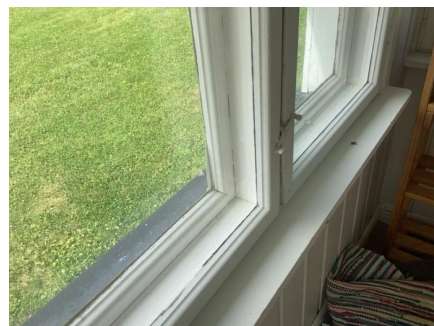
Elder vindu i entrè med slitasje.

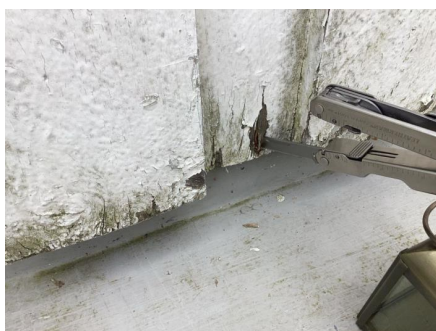
- Rekkverket er for lavt i forhold til dagens krav til rekkverkshøyder.
- Tekkingen på balkong/terrasse har utettheter.
- Det er avvik:

Lekkasje fra gulv på veranda 2. etasje.

Råteskadet panel på rekkverk.

- Råteskadet trekledning må skiftes ut.
- Det er ikke krav om utbedring av rekkverkshøyde opp til dagens forskriftskrav.

Jeg anbefaler ytterligere undersøkelser. Den påviste skaden må utbedres. For å lukke avviket må det gjøres tiltak.

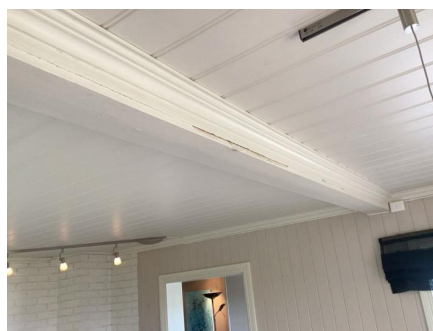
Lekkasje fra veranda. Synlig fuktskade i stue.

Vannskade i tak under veranda.

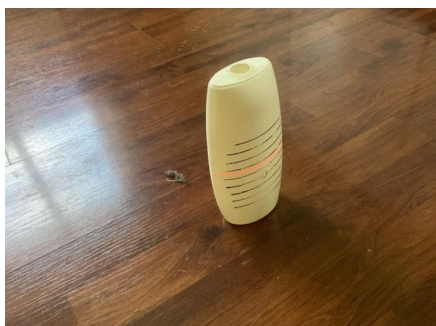
- Målt høydeforskjell på mellom 10 - 20 mm innenfor en lengde på 2 meter. Tilstandsgrad 2 gis med bakgrunn i standardens krav til godkjente måleavvik.

Kjøkken. Overflateavvik ca 18 mm.

- For å få tilstandsgrad 0 eller 1 må høydeforskjeller rettes opp. Det vil imidlertid sjelden være økonomisk rasjonelt som et enkeltstående tiltak i en bolig som dette. Dersom boligen en gang skal renoveres, kan man vurdere slike tiltak.

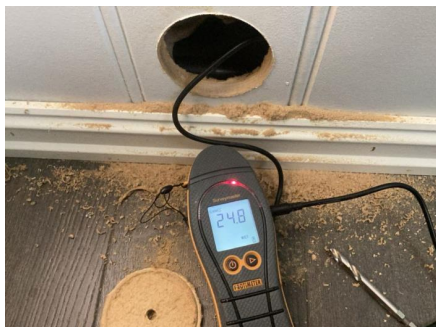
Rom under terreng med dagens tilstand egner seg ikke innredet. Innvendige påforede vegger under terreng anses som en risikokonstruksjon fordi konstruksjonen erfaringsvis har høy skadefrekvens. Det er lagt plast på innsiden av grunnmur. Det ble påvist vann i isolasjon.

Ved fuktmåling registrerte jeg risikable verdier for skadelig fukt, det indikerer at konstruksjonen er utsatt for fuktpåkjenning.

Organiske materialer direkte mot betonggulv og grunnmur anbefales fjernet. Generelt behov for vedlikehold og utbedringer. Årsakene til avviket er ikke avdekket på grunn av begrensninger i denne rapportens undersøkelsesomfang. Dette krever ytterligere undersøkelser for å fastslå. Konsekvensene av avviket kan eksempelvis være fuktskader og redusert brukstid.

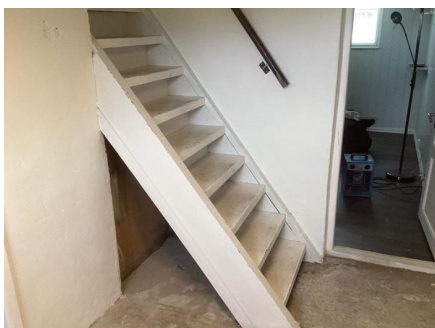
Kjellertrapp mangler rekkverk.

- Rekkverk må monteres for å lukke avviket.

Konsekvensen for nevnte avvik kan være fallulykker, tiltak for å bedre sikkerheten anbefales.

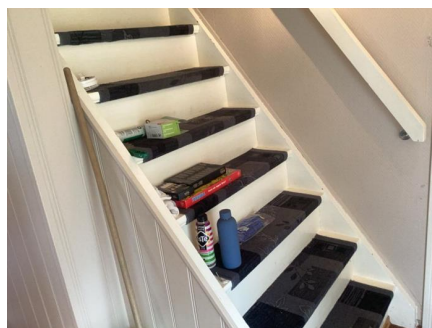
Loftstrapp mangler rekkverk.

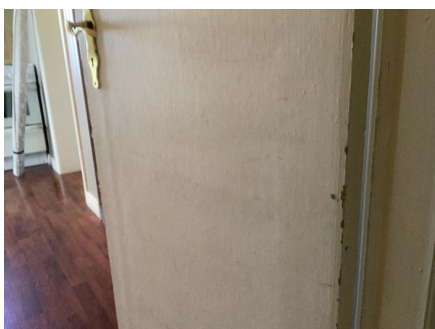
Enkelte dørene bærer preg av slitasje, men ivaretar funksjonskrav. Avvik er beskrevet på bilde.

Dør med slitasjepreg.

- Enkelte dører må justeres.

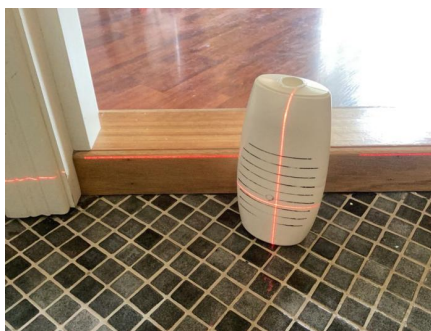
Høydeforskjell fra topp slukrist til topp gulv ved terskel ca 7 mm.

Våtrommet oppfyller ikke dagens krav til våtrom, og kjøperen må vurdere om det er hensiktsmessig å bruke våtrommet på en annen måte enn det gjeldende regelverket beskriver. Dette kan for eksempel innebære installasjon av et tett dusjkabinett og nøye overvåking av eventuelle tegn på fuktskader. For å oppnå tilstandsgrad 0 eller 1, må man bygge om gulvet slik at det har riktig fall mot sluket. Dette vil imidlertid sjelden være økonomisk forsvarlig som et enkeltstående tiltak. Ved en eventuell renovering, påse at gulvet bygges med riktig fall mot sluket.

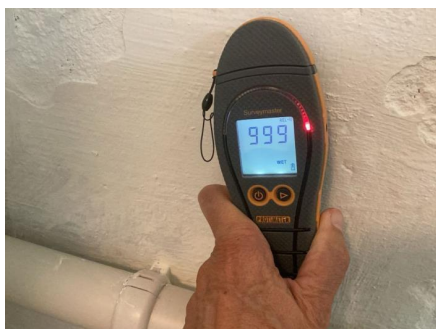
Vegg. Ved enkle fuktsøk ble det registrert områder med unormale verdier.

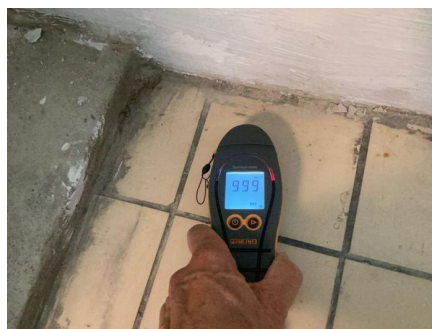
Gulv. Ved enkle fuktsøk ble det registrert områder med unormale verdier.

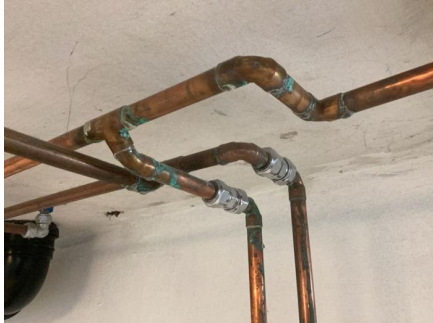
Irr på rør.

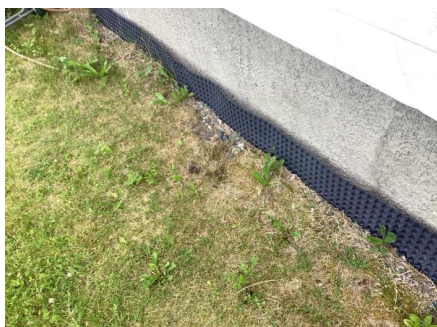
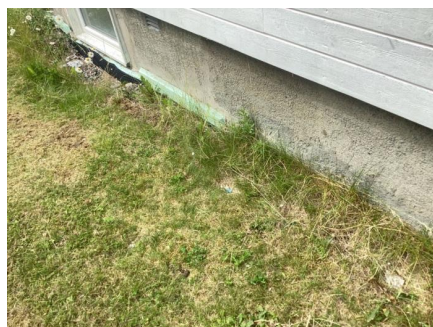
Fuktsikringens utførelse og materiale er ikke kjent under terreng. Takvann ført ned i grunnen.

Manglende avslutningslist på grunnmursplast over terreng, dette må monteres for å unngå vanninntrenging på innsiden av platen. Grunnmursplast ligger under terrengnivå enkelte steder.

- Det må foretas tiltak for å lukke avviket.

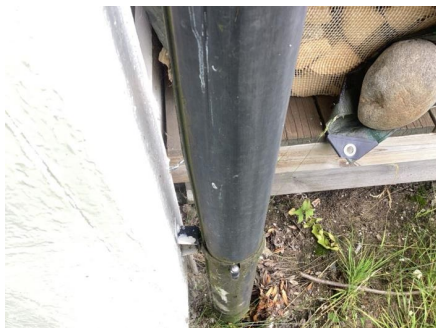
- Det er ikke tilfredsstillende bortledning av vann fra taknedløp ved grunnmur.
- Det mangler snøfangere på hele eller deler av taket, men det var ikke krav om dette på byggemeldingstidspunktet.
- Mer enn halvparten av forventet brukstid er passert på renner/nedløp/beslag.
- Det er påvist andre avvik:

Frostspreng på takrennenedløp.

- Det må foretas tiltak for å lukke avviket.

Det er generelt behov for vedlikehold og utbedringer.

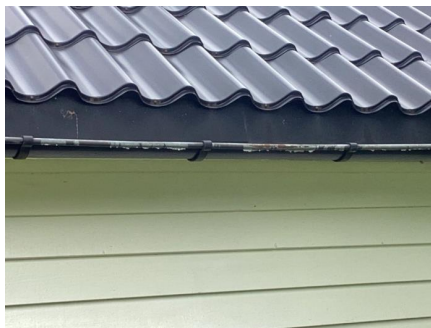
Folie eller malingsflass ble registrert. Takrenner og rennebeslag.

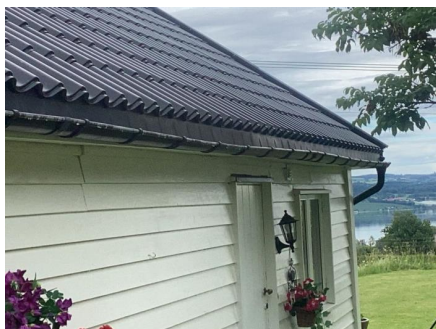
Takrenner har blitt bøyd, sannsynligvis som følge av snøras.

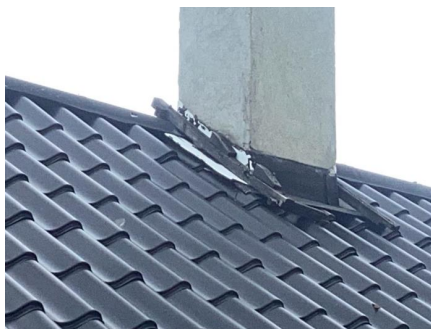
Folie eller malingsflass ble registrert. Pipehatt og mønebeslag.

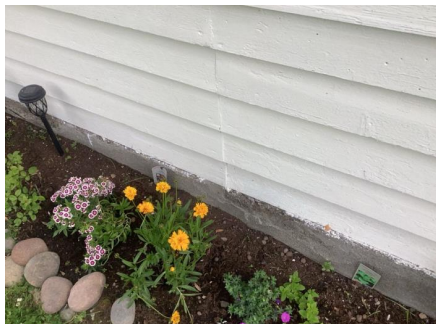
- Det er ingen eller liten lufting i nedre kant av kledning mot grunnmur.
- Det er påvist andre avvik:

Kledning bærer preg av slitasje. Utvendig kledning er ikke luftet. Bygningsdelen har en alder som øker sannsynligheten for skjulte feil og har brukt opp mye av sin forventede brukstid. Erfaringsmessig kan eldre trevegger ha skjulte skader, spesielt over grunnmuren og under vinduene. Avvik er også beskrevet på bilder.

Panel går helt ned på grunnmur uten beslag.

Jeg anbefaler ytterligere undersøkelser. Generelt behov for vedlikehold og utbedringer. Årsakene til avviket er ikke avdekket på grunn av begrensninger i denne rapportens undersøkelsesomfang. Dette krever ytterligere undersøkelser for å fastslå. Konsekvensene av avviket kan eksempelvis være fuktskader og redusert brukstid.

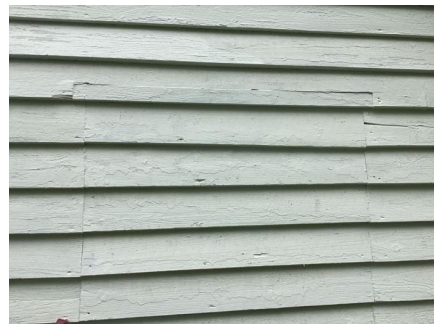
Panel med slitasje.

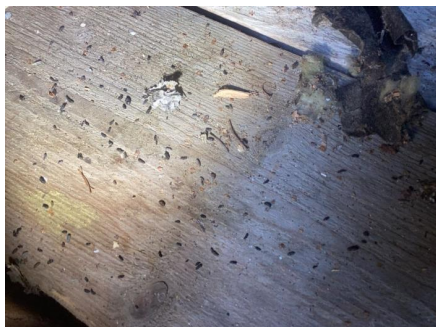
- Det er begrenset/dårlig ventilering av takkonstruksjonen.
- Det er registrert symptom på aktivitet fra skadedyr

Det er påvist spor etter mus, omfanget er ukjent.

- Det må gjennomføres ytterligere undersøkelser.

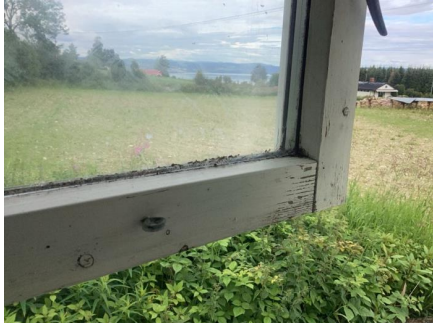
Baderomsvindu bærer preg av slitasje. Avvik er beskrevet på bilde.

Baderoms vindu.

Generelt behov for vedlikehold.

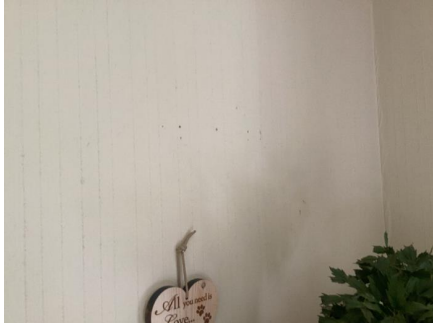
Hull i vegger etter tidligere installasjoner. Soverom.

Generelt behov for vedlikehold, oppgraderinger og utbedringer.

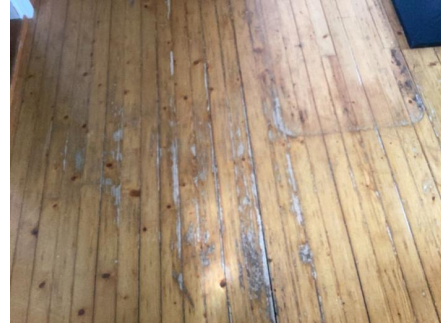
Slitasjeskader på gulv.

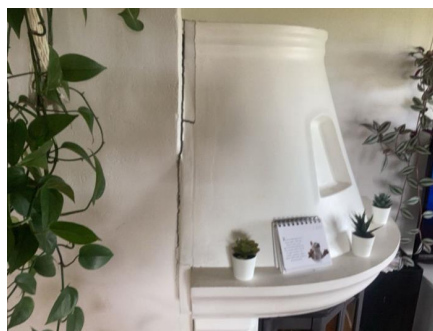
Sprekk mellom peis og pipeløp.

Det anbefales generelt å utføre en kontroll av piper og ildsteder ved omsetning av boliger. Det bemerkes at det er det lokale brann- og feiervesenet som fører tilsyn med piper og ildsteder i hver enkelt kommune. Årsakene til avviket er ikke avdekket på grunn av begrensninger i denne rapportens undersøkelsesomfang. Dette krever ytterligere undersøkelser for å fastslå. Jeg anbefaler ytterligere undersøkelser. Generelt behov for vedlikehold, og utbedringer.

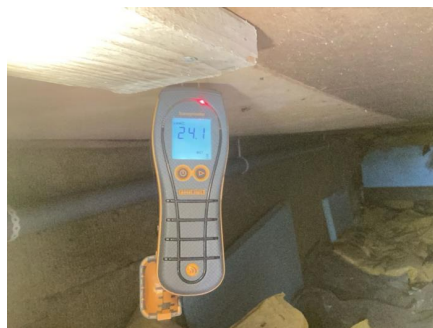
Ved fuktmåling målte jeg risikable verdier for skadelig fukt, dette indikerer at konstruksjonen er utsatt for fuktpåkjennning.

- Bedre ventilering må etableres.
- Ytterligere undersøkelser må foretas for å få kartlagt tilstanden og omfanget på eventuelle skader.

Generelt behov for vedlikehold og utbedringer. Årsakene til avviket er ikke avdekket på grunn av begrensninger i denne rapportens undersøkelsesomfang. Dette krever ytterligere undersøkelser for å fastslå. Konsekvensene av avviket kan eksempelvis være fuktskader og redusert brukstid. Jeg anbefaler ytterligere undersøkelser.

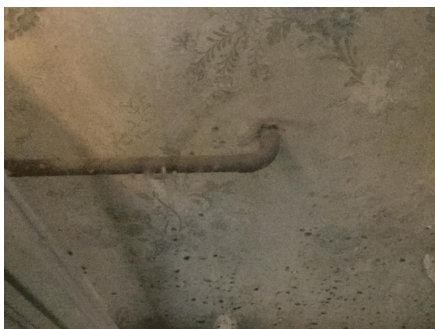
Rørgjennomføringer på vegg i dusjhjørne uten membran.

Våtrommet oppfyller ikke dagens krav til våtrom, og kjøperen må vurdere om det er hensiktsmessig å bruke våtrommet på en annen måte enn det gjeldende regelverket beskriver. Dette kan for eksempel innebære videre av tett dusjkabinett og nøye overvåking av eventuelle tegn på fuktskader.

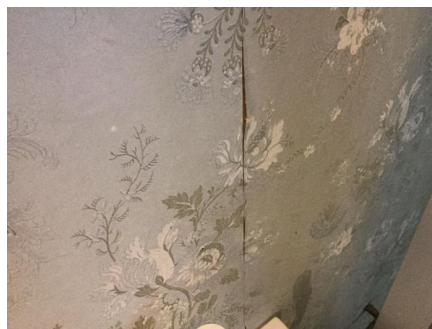
Løs tapet på fiberplater i dusjhjørne.

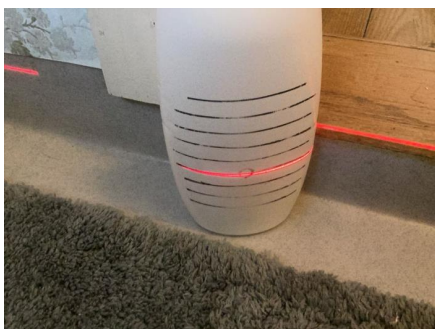
Flatt gulv.

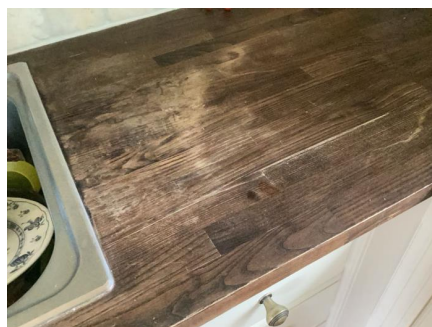
Slitasje skade på benkeplate.

For å lukke avviket må det gjøres tiltak.

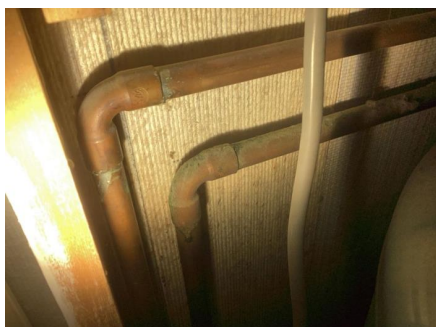
Irr på rør.

Anbefaler å montere lekkasjestopper på utsatte steder.

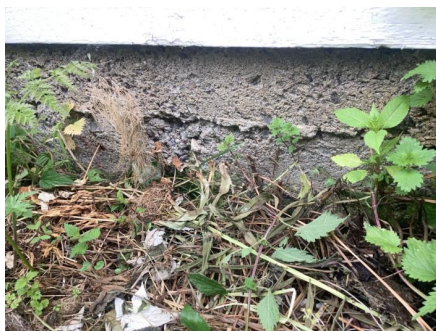
Riss og sprekker registrert på grunnmur.

Jeg anbefaler ytterligere undersøkelser.
