Gjøvikvegen 699 og 701, 2849 KAPP

**Eiendom med koselig tun -
enebolig med stor terrasse -
anneks som egen boenhet -
dobbel garasje - fin Mjøsutsikt.**

Salgsobjekt: Enebolig
Eierform: Eiet
Byggeår: 1947
BRA-i/BRA Total: 203/203 m² (inkl. anneks)
Tomtstr.: 2559 m²
Soverom: 2 (+ 2 i anneks)
Gnr./bnr. Gnr. 117, bnr. 6

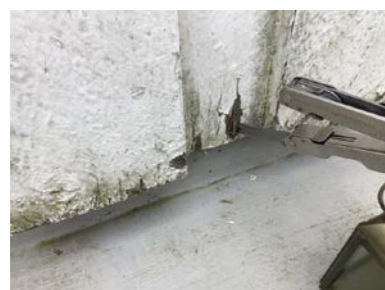
Råteskadet panel på rekkverk.

Jeg anbefaler ytterligere undersøkelser. Den påviste skaden må utbedres. For å lukke avviket må det gjøres tiltak.

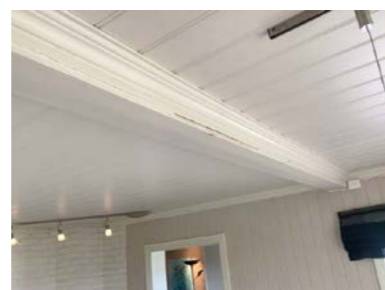
Lekkasje fra gulv på veranda 2. etasje.

Vannskade i tak under veranda.

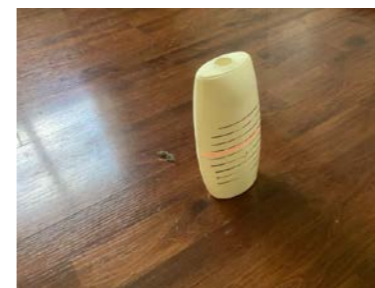
- Målt høydeforskjell på mellom 10 - 20 mm innenfor en lengde på 2 meter. Tilstandsgrad 2 gis med bakgrunn i standardens krav til godkjente måleavvik.
- Avvik er beskrevet på bilde.

Kjøkken. Overflateavvik ca 18 mm.

- For å få tilstandsgrad 0 eller 1 må høydeforskjeller rettes opp. Det vil imidlertid sjelden være økonomisk rasjonelt som et enkeltstående tiltak i en bolig som dette. Dersom boligen en gang skal renoveres, kan man vurdere slike tiltak.

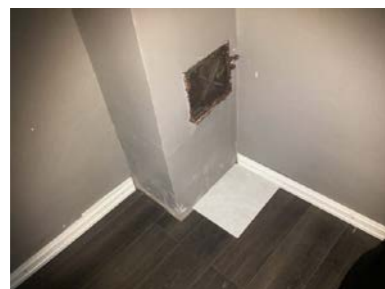
Feieluke.

- Det må foretas tiltak for å lukke avviket.

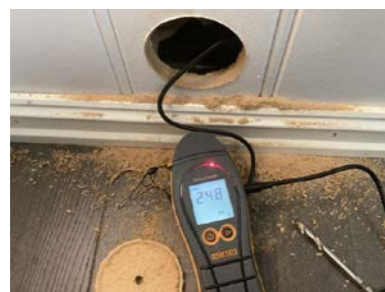
- Det er påvist andre avvik:
- Rom under terreng med dagens tilstand egner seg ikke innredet. Innvendige påforede vegger under terreng anses som en risikokonstruksjon fordi konstruksjonen erfaringsvis har høy skadefrekvens. Det er lagt plast på innsiden av grunnmur. Det ble påvist vann i isolasjon.

Ved fuktmåling registrerte jeg risikable verdier for skadelig fukt, det indikerer at konstruksjonen er utsatt for fuktpåkjenning.

Organiske materialer direkte mot betonggulv og grunnmur anbefales fjernet. Generelt behov for vedlikehold og utbedringer. Årsakene til avviket er ikke avdekket på grunn av begrensninger i denne rapportens undersøkelsesomfang. Dette krever ytterligere undersøkelser for å fastslå. Konsekvensene av avviket kan eksempelvis være fuktskader og redusert brukstid.

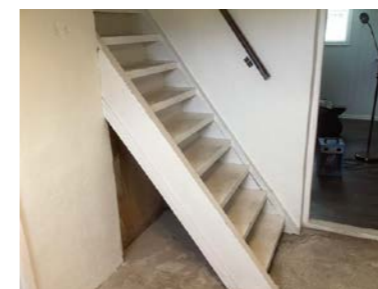
Kjellertrapp mangler rekkverk.

Konsekvensen for nevnte avvik kan være fallulykker, tiltak for å bedre sikkerheten anbefales.

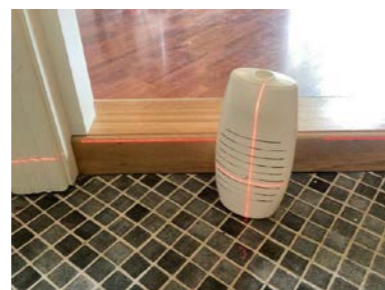
Høydeforskjell fra topp slukrist til topp gulv ved terskel ca 7 mm.

Våtrommet oppfyller ikke dagens krav til våtrom, og kjøperen må vurdere om det er hensiktsmessig å bruke våtrommet på en annen måte enn det gjeldende regelverket beskriver. Dette kan for eksempel innebære installasjon av et tett dusjkabinett og nøye overvåking av eventuelle tegn på fuktskader. For å oppnå tilstandsgrad 0 eller 1, må man bygge om gulvet slik at det har riktig fall mot sluket. Dette vil imidlertid sjelden være økonomisk forsvarlig som et enkeltstående tiltak. Ved en eventuell renovering, påse at gulvet bygges med riktig fall mot sluket.

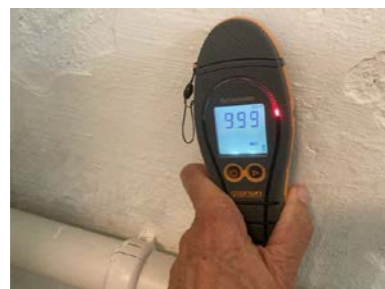
Vegg. Ved enkle fuktsøk ble det registrert områder med unormale verdier.

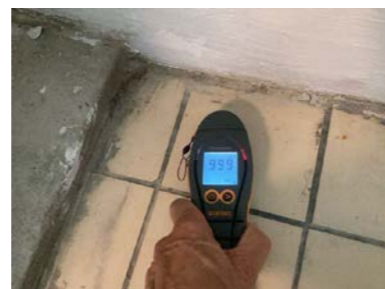
Gulv. Ved enkle fuktsøk ble det registrert områder med unormale verdier.

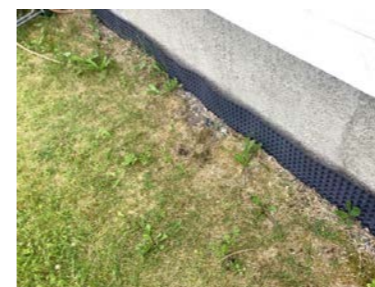
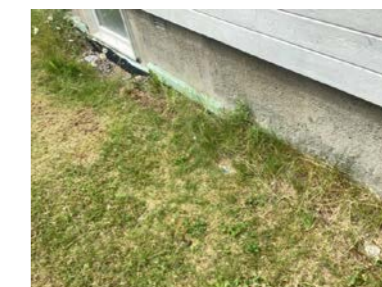
Manglende avslutningslist på grunnmursplast over terreng, dette må monteres for å unngå vanninntrenging på innsiden av platen. Grunnmursplast ligger under terrennivå enkelte steder.

- Det må foretas tiltak for å lukke avviket.

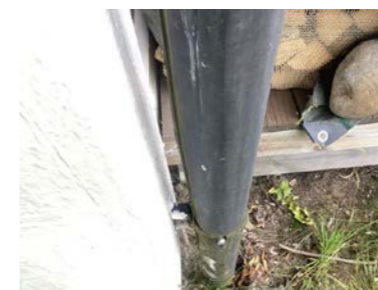
Frostspreng på takrennenedløp.

- Det må foretas tiltak for å lukke avviket.

Det er generelt behov for vedlikehold og utbedringer.

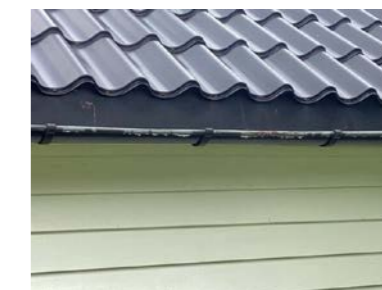
Folie eller malingsflask ble registrert. Takrenner og rennebeslag.

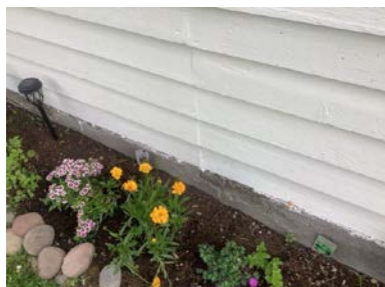
- Det er ingen eller liten lufting i nedre kant av kledning mot grunnmur.
 - Det er påvist andre avvik:
- Kledning bærer preg av slitasje. Utvendig kledning er ikke luftet. Bygningsdelen har en alder som øker sannsynligheten for skjulte feil og har brukt opp mye av sin forventede brukstid. Erfaringsmessig kan eldre trevegger ha skjulte skader, spesielt over grunnmuren og under vinduene. Avvik er også beskrevet på bilder.

Panel går helt ned på grunnmur uten beslag.

Jeg anbefaler ytterligere undersøkelser. Generelt behov for vedlikehold og utbedringer. Årsakene til avviket er ikke avdekket på grunn av begrensninger i denne rapportens undersøkelsesomfang. Dette krever ytterligere undersøkelser for å fastslå. Konsekvensene av avviket kan eksempelvis være fuktskader og redusert brukstid.

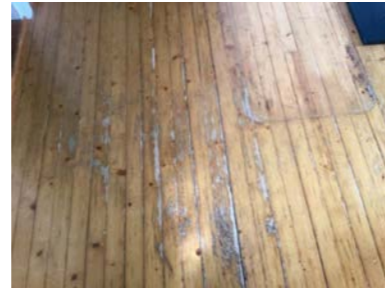
Slitasjeskader på gulv.

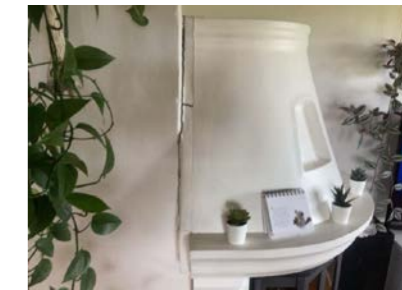
- Ildfast plate mangler på gulvet under sotluke/feieluke på pipe.
 - Det er påvist andre avvik:
- Avvik er også beskrevet på bilder.

Sprekk mellom peis og pipeløp.

Det anbefales generelt å utføre en kontroll av piper og ildsteder ved omsetning av boliger. Det bemerkes at det er det lokale brann- og feiervesenet som fører tilsyn med piper og ildsteder i hver enkelt kommune. Årsakene til avviket er ikke avdekket på grunn av begrensninger i denne rapportens undersøkelsesomfang. Dette krever ytterligere undersøkelser for å fastslå. Jeg anbefaler ytterligere undersøkelser. Generelt behov for vedlikehold, og utbedringer.

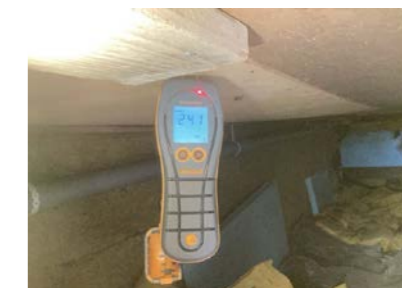
- Det er ikke tilfredsstillende ventilering av kryptkjeller.
 - Det er stedvis påvist fuktnivå som tilsier at konstruksjonen kan ha fuktskader.
 - Kryp kjeller har en uavklart situasjon, konstruksjon med skadepotensiale
- Kryp kjeller ble kontrollert innvendig med stikktakninger. Utvendig terreng ligger helt eller delvis høyere enn kryptkjeller, dette gir økt risiko for fuktinnslag.

Ved fuktmåling målte jeg risikable verdier for skadelig fukt, dette indikerer at konstruksjonen er utsatt for fuktpåkjenning.

- Bedre ventilering må etableres.
- Ytterligere undersøkelser må foretas for å få kartlagt tilstanden og omfanget på eventuelle skader.

Generelt behov for vedlikehold og utbedringer. Årsakene til avviket er ikke avdekket på grunn av begrensninger i denne rapportens undersøkelsesomfang. Dette krever ytterligere undersøkelser for å fastslå. Konsekvensene av avviket kan eksempelvis være fuktskader og redusert brukstid. Jeg anbefaler ytterligere undersøkelser.

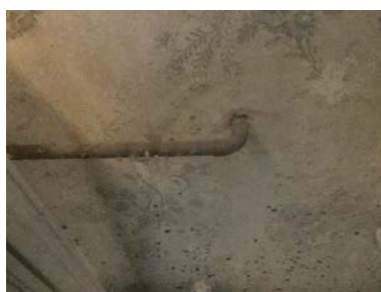
Rørgjennomføringer på vegg i dusjhjørne uten membran.

Våtrommet oppfyller ikke dagens krav til våtrom, og kjøperen må vurdere om det er hensiktsmessig å bruke våtrommet på en annen måte enn det gjeldende regelverket beskriver. Dette kan for eksempel innebære videre av tett dusjkabinett og nøye overvåking av eventuelle tegn på fuktskader.

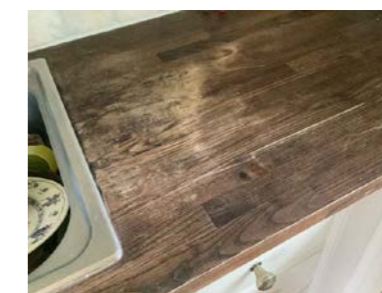
Slitasje skade på benkeplate.

For å lukke avviket må det gjøres tiltak.

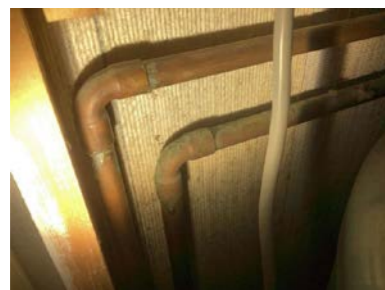
Irr på rør.

Anbefaler å montere lekkasjestopper på utsatte steder.

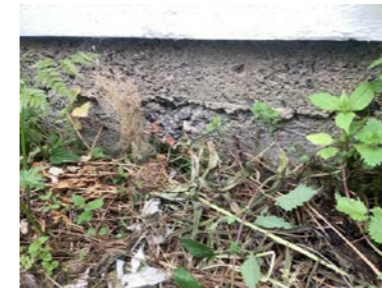
Riss og sprekker registrert på grunnmur.

Jeg anbefaler ytterligere undersøkelser.
